綠源科技股份有限公司

# 現場工程師養成計畫 (九)

# 第九堂課

## 工程現場缺失案例與改善

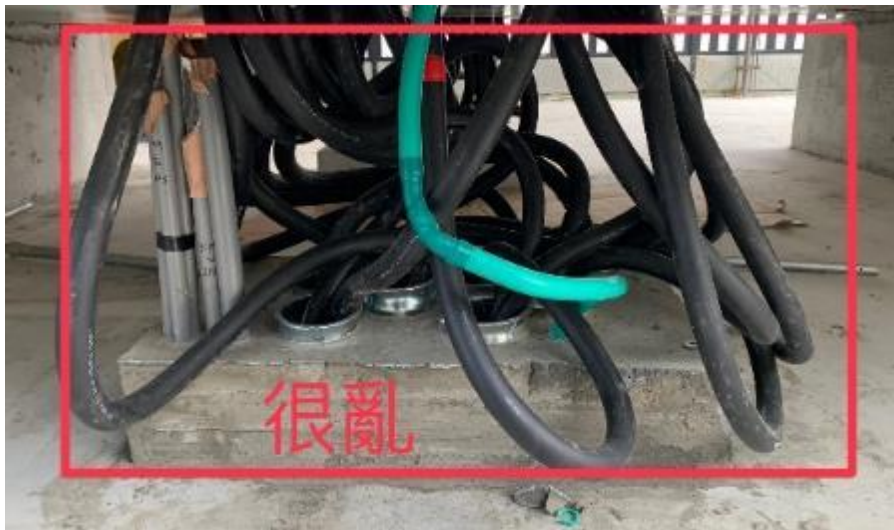
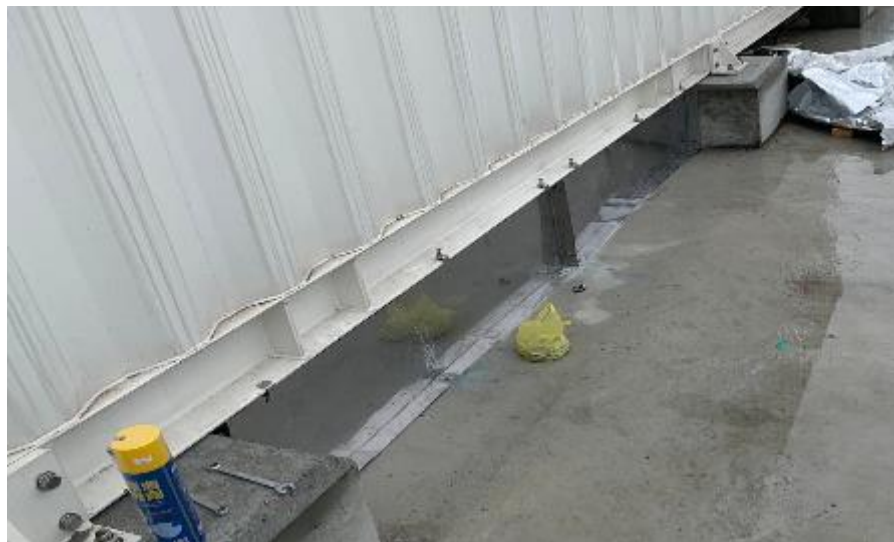
## 案例1 缺失問題: 電纜線過長, 影響美觀

同一迴路分流電纜長度需一致, 但管路長度及纜線端子接口位置本不一樣, 造成纜線有長有短不整齊

纜線周圍用鋼板折框包起來, 電纜不外露

1. 管路預埋時須套圖貨櫃底部出口避免誤差
2. 電纜剪線前先用水線量測最長距離
3. 量測電纜長度需考量日後使用壓接端子長度
4. 電池櫃吊掛定位時須準確

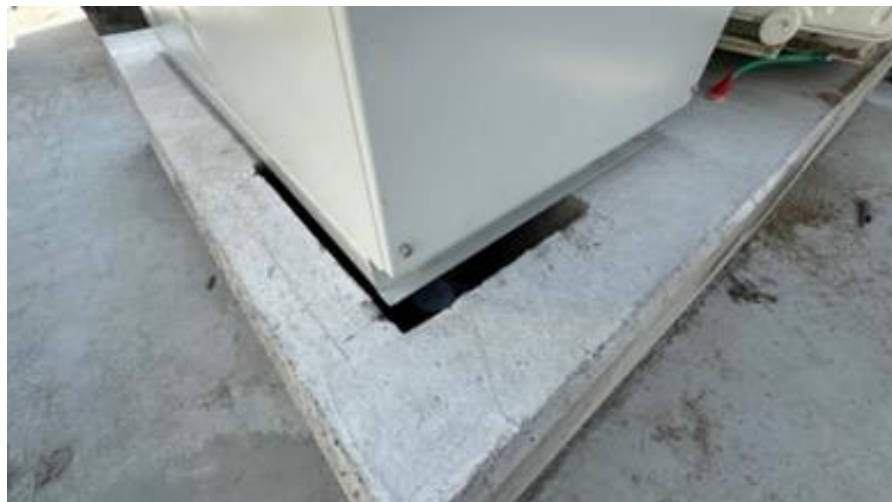
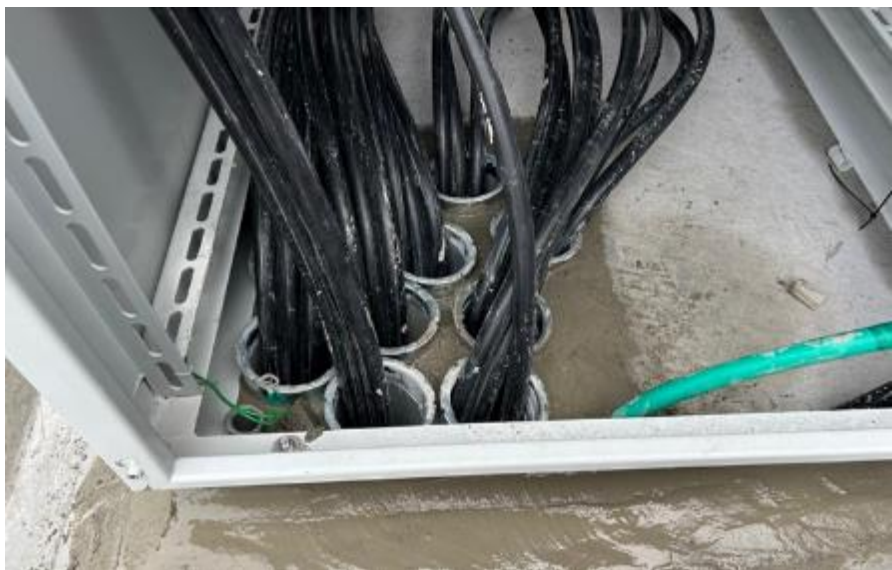
## 案例2 缺失問題: 配電箱定位底部墩座開口露出

施工時未注意圖面已經更新,盤體正反面已調整,導致盤體安裝定位後才發現底部開口超出盤體外框

將底部管路延長過墩座面,待拉線完將開口處灌入無收縮水泥填實

1. 需注意圖紙是否最新為版本,設備位置是否變更
2. 設備吊掛前先用墨線放樣,做最後確認
3. 如果不確定盤體開孔, 則管路出口擺中間
3. 若有修改,吊掛時可做最後調整

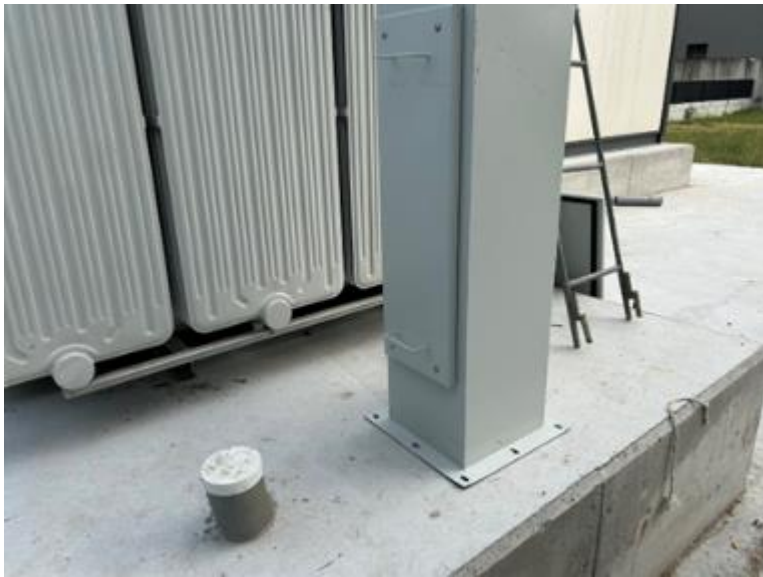
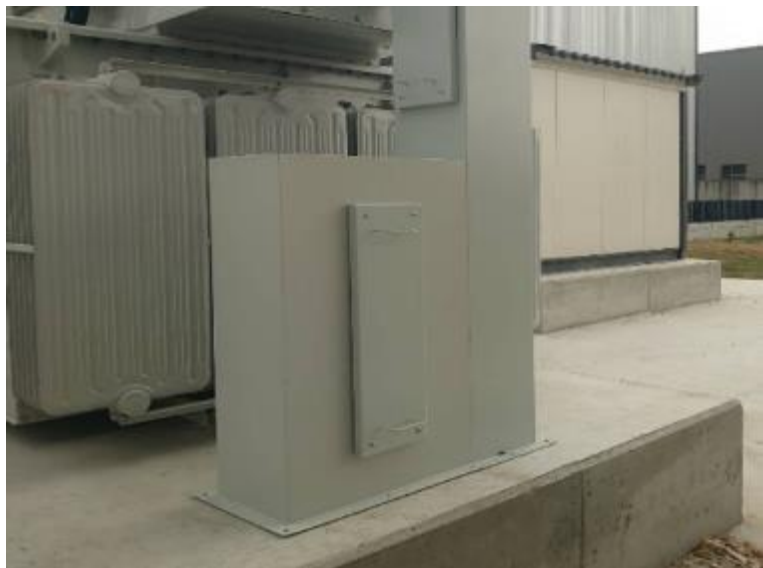
### 案例3 缺失問題: 變壓器一次側管路出口偏移,無法銜接象鼻導口

施工PVC管路時未套圖變壓器象鼻導口位置, 導致盤體安裝定位後才發現管路出口位置偏移

管路出口與象鼻導口間加裝箱體包覆

管路施工時出口位置需套圖設備盤體位置

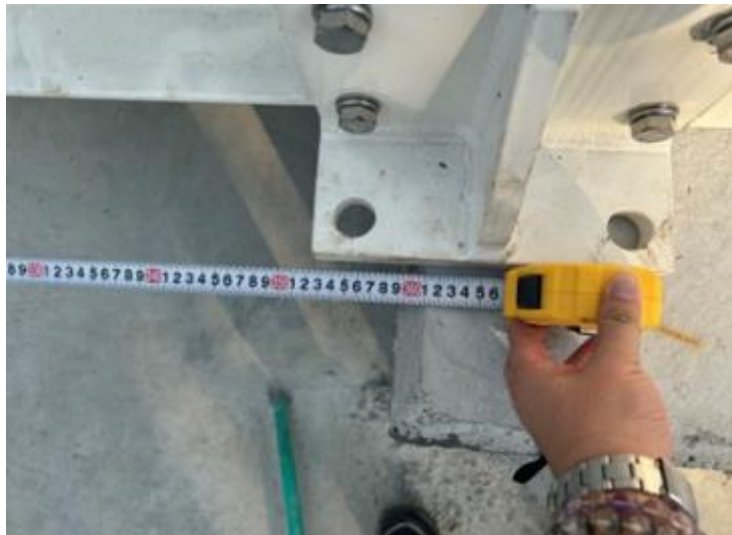
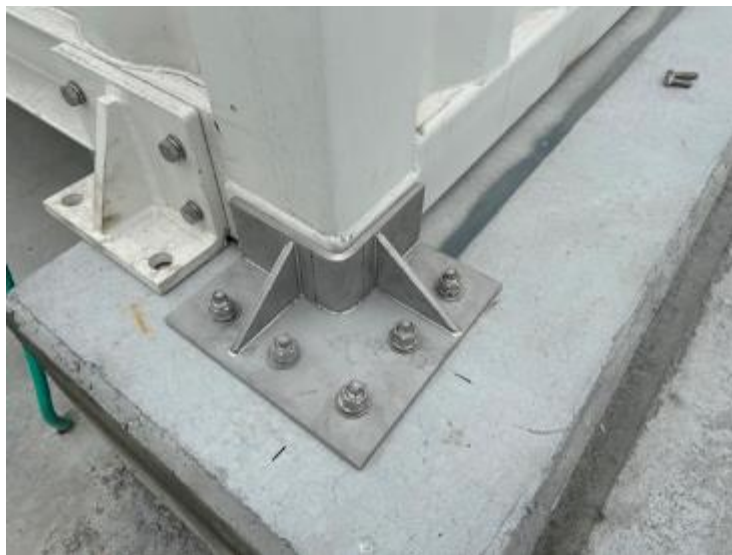
## 案例4 缺失問題: 貨櫃固定底座超出墩座

設計墩座時固定底座尺寸未知, 墩座設計寬度不足

- 1.更換貨櫃固定座位置,採用其他樣式固定座
- 2.加長墩座,重新植筋、封模板、灌漿

設計時需掌握固定底座尺寸,或直接加大墩座寬度

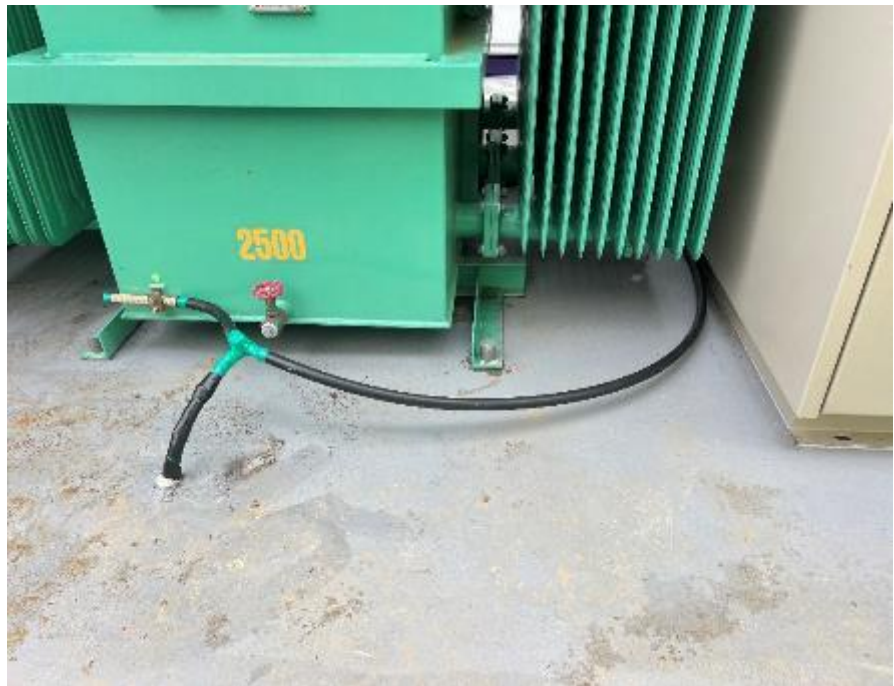
## 案例5 缺失問題: 接地系統出線未預留到高壓盤

**原因分析** 工程設計人員及現場人員未注意設備需求,需接地需分路過來

**改善方法** 在鄰近設備分一路接地線過來

**預防措施** 工程設計人員及現場人員需確認設備接地需求,預留出線位置

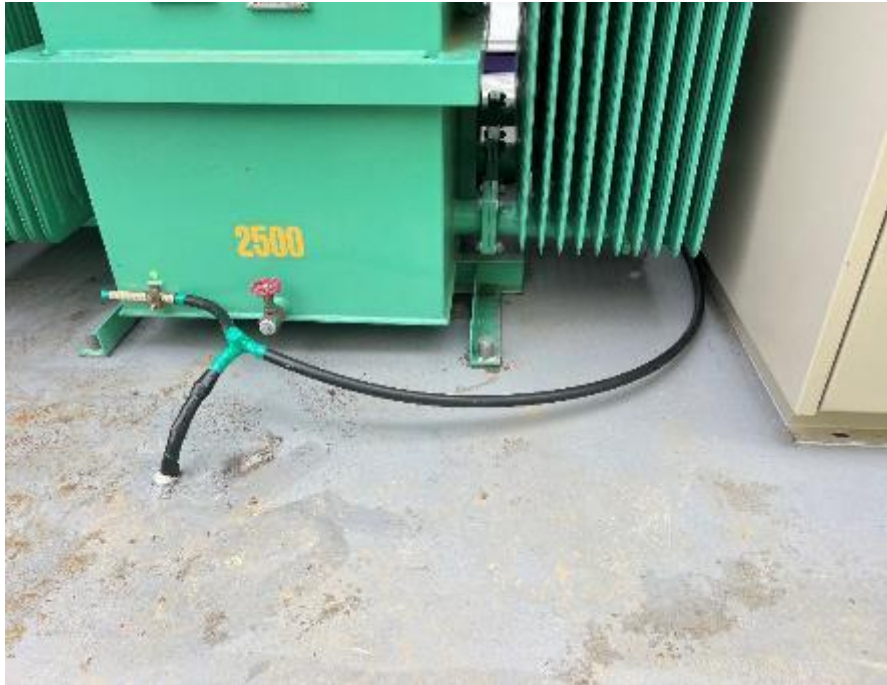
## 案例6 缺失問題: 設備接地線出口距離接地點稍遠且位置突兀

施工時未注意未來使用設備接地點位置

- 1.切溝打石把線路延伸過去接地點
- 2.配接金屬軟管過去接地點

施工時需套圖確認設備接地點位, 避免偏移太大

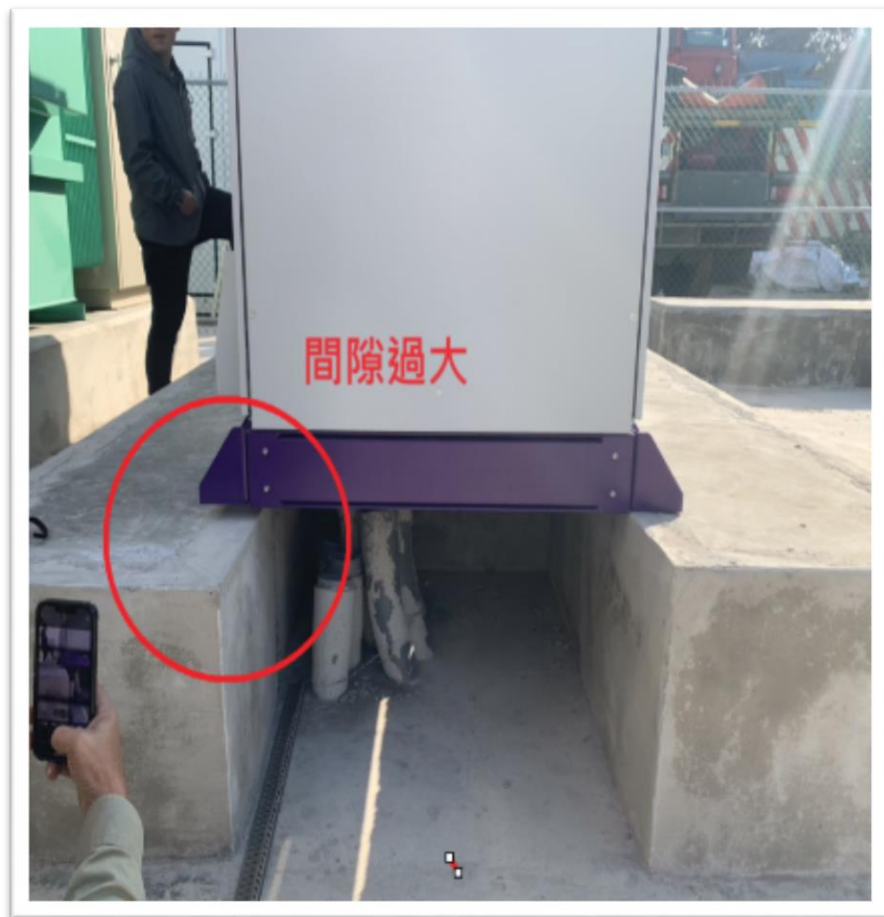
## 案例7 缺失問題: 設備下方開口過大超過設備,造成水平縫隙

墩座設計底部開口寬度太寬

PCS箱體與水泥墩座間縫隙,先用木片補滿再用水泥填補

設計水泥開孔時需了解箱體尺寸及下方進線孔位置

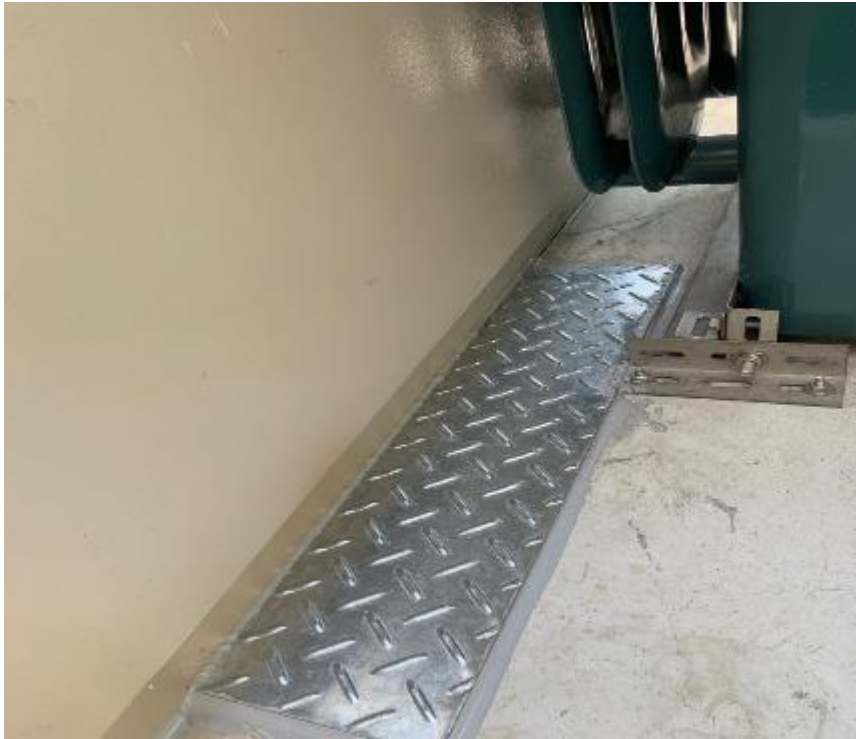
## 案例9 缺失問題:高壓盤下方預留管溝過長,致盤體與墩座有較大縫隙

**原因分析** 工班管溝放樣自行加大

**改善方法** 使用不鏽鋼花紋鋼板覆蓋

**預防措施** 模板組立時,現場人員應注意放樣尺寸是否符合標準

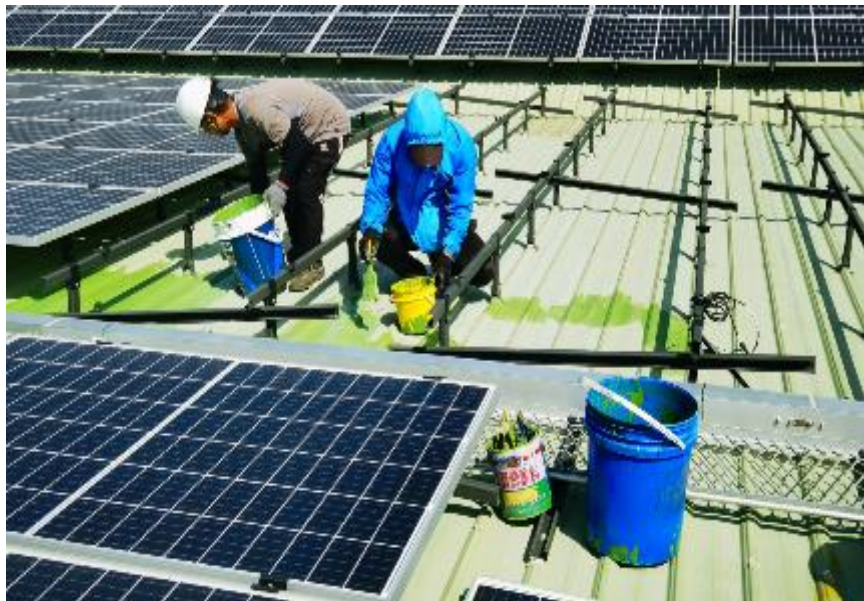
## 案例10 缺失問題:鐵皮屋頂因工班踩踏致漏水

**原因分析** 工班施工過程踩踏造成浪板自攻螺絲鎖點脫膠漏水

**改善方法** 漏水點下方模組拆除重新塗防水漆

- 1.施工前先確認是否有漏水現象責任釐清
- 2.安全步道先施作,讓人員儘量行走於步道

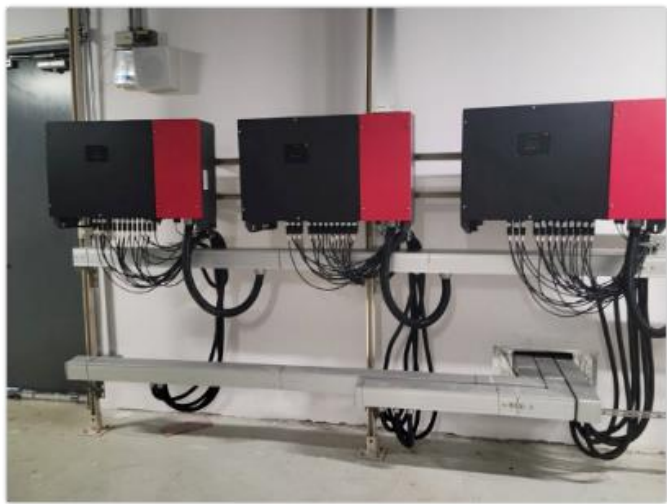
X

## 案例11 缺失問題:逆變器下方管線凌亂

工班未依圖面施作,監工未間監督到位

- 1.管線調整到最佳長度,金屬軟管後出線留10cm
- 2.維運要求屋外金屬軟管向下,另約留50cm,(此點需業主同意)

監工需詳閱圖紙,管線槽走法,要求工班施工品質

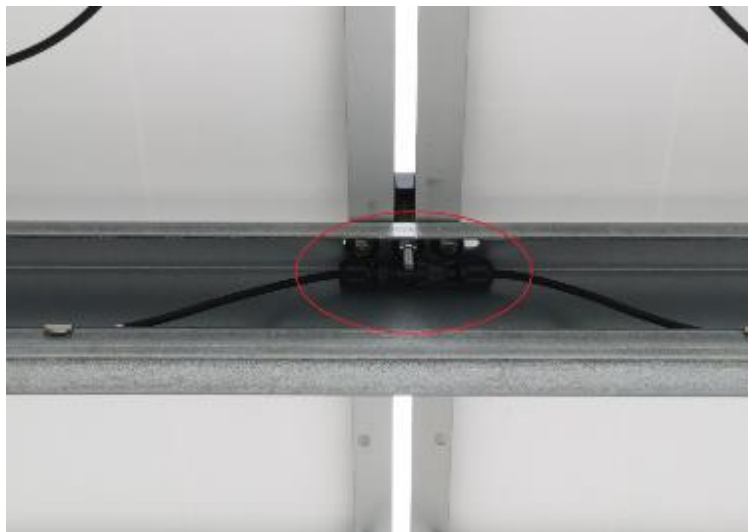
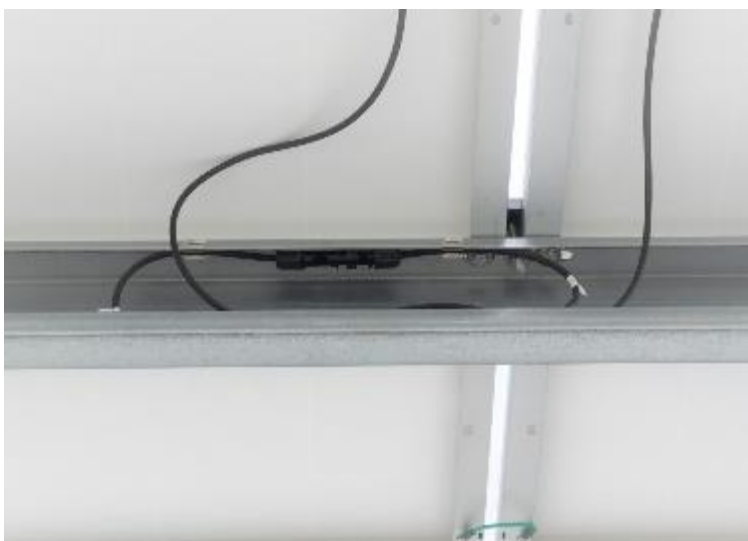
## 案例12 缺失問題: MC4接頭在模組間縫隙下方易淋雨

**原因分析** 工班及監工經驗不足,未察覺問題

**改善方法** 將MC4接頭移離模組間縫隙

**預防措施** 施工前監工需提醒工班, 要求施工品質

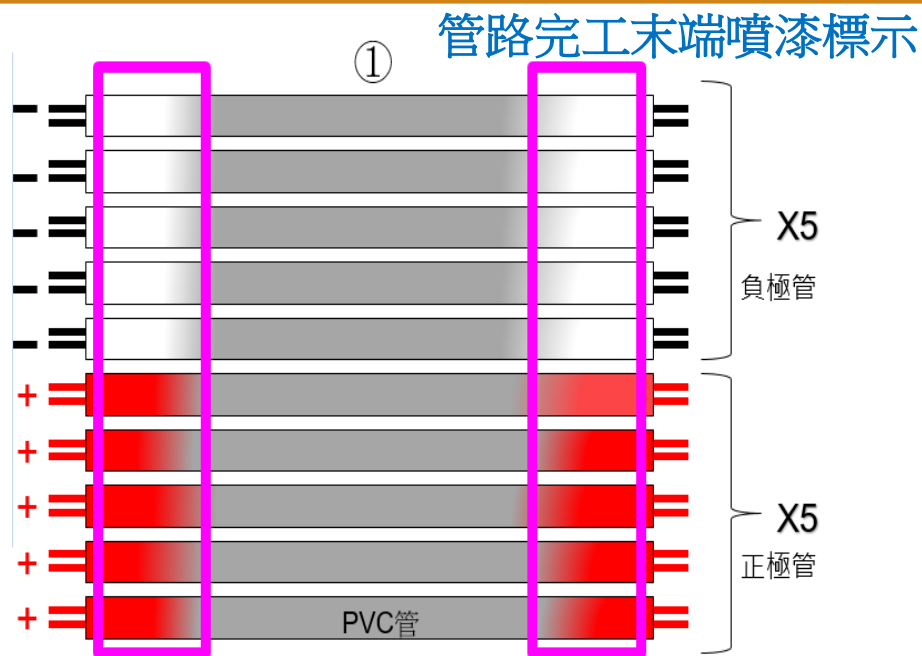
## 案例13 缺失問題: 儲能PCS-電池櫃直流電纜正負極錯接

原因分析 原施工法未確實執行極性測試,或測試後標示錯誤

改善方法 正負極電纜專管專線

預防措施 使用防呆工法,三重保障,避免工班正負極錯接
