# 工程部週報

2026/07/27 ~ 2026/07/31

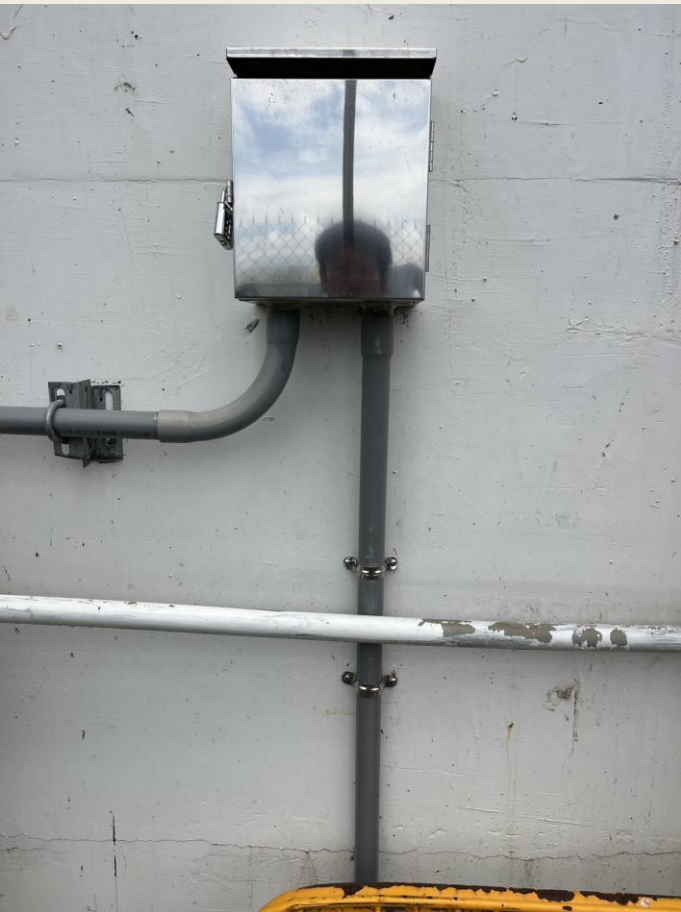
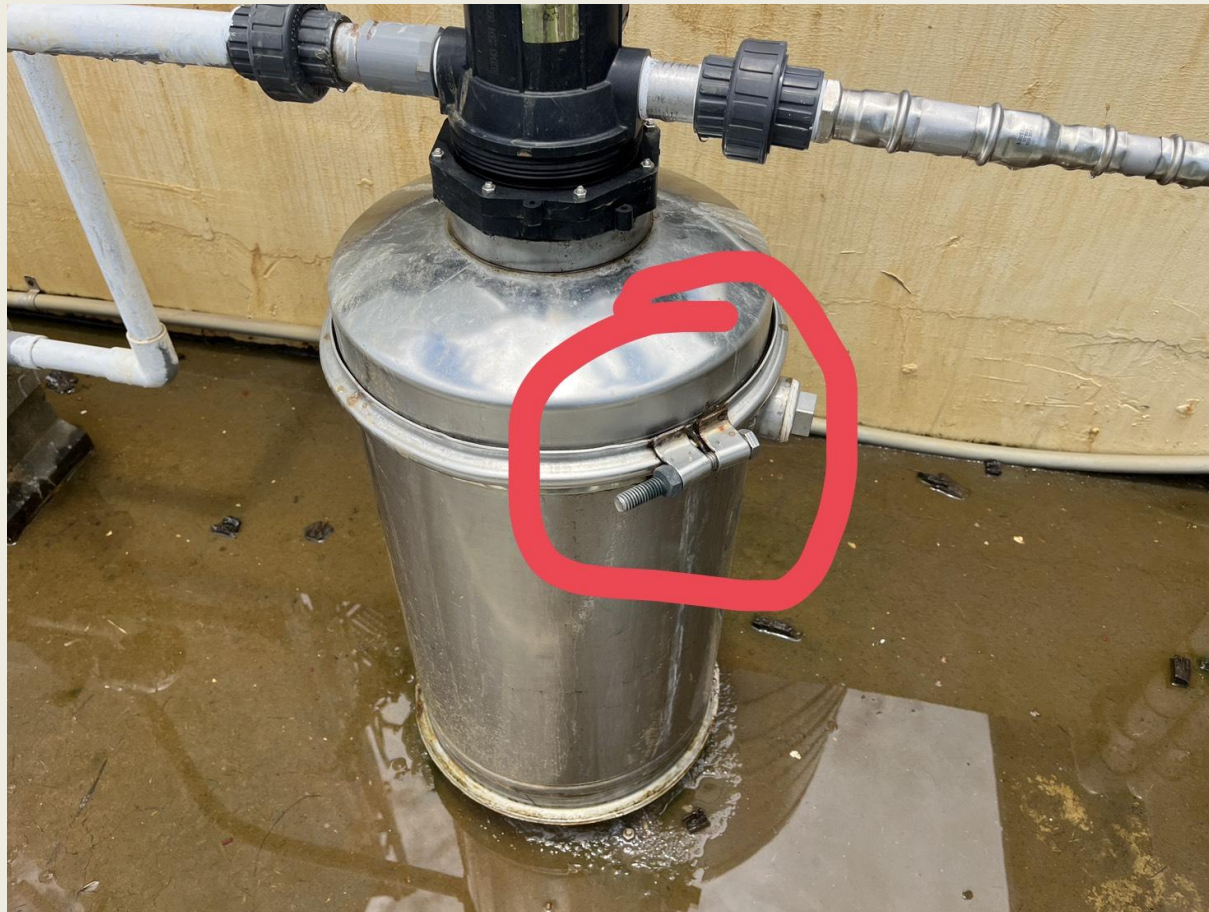
# 接地測試箱鎖固、濾水桶漏水處理

1. 6/27 漏水：防漏施工東側  $4 \times 9 = 36$  片模組區塊下方，巴威颱風過後堵漏區塊未發現漏水情事
2. 7/18 清洗水路 - 濾水桶漏水，維修廠商於 7/22 維修完成

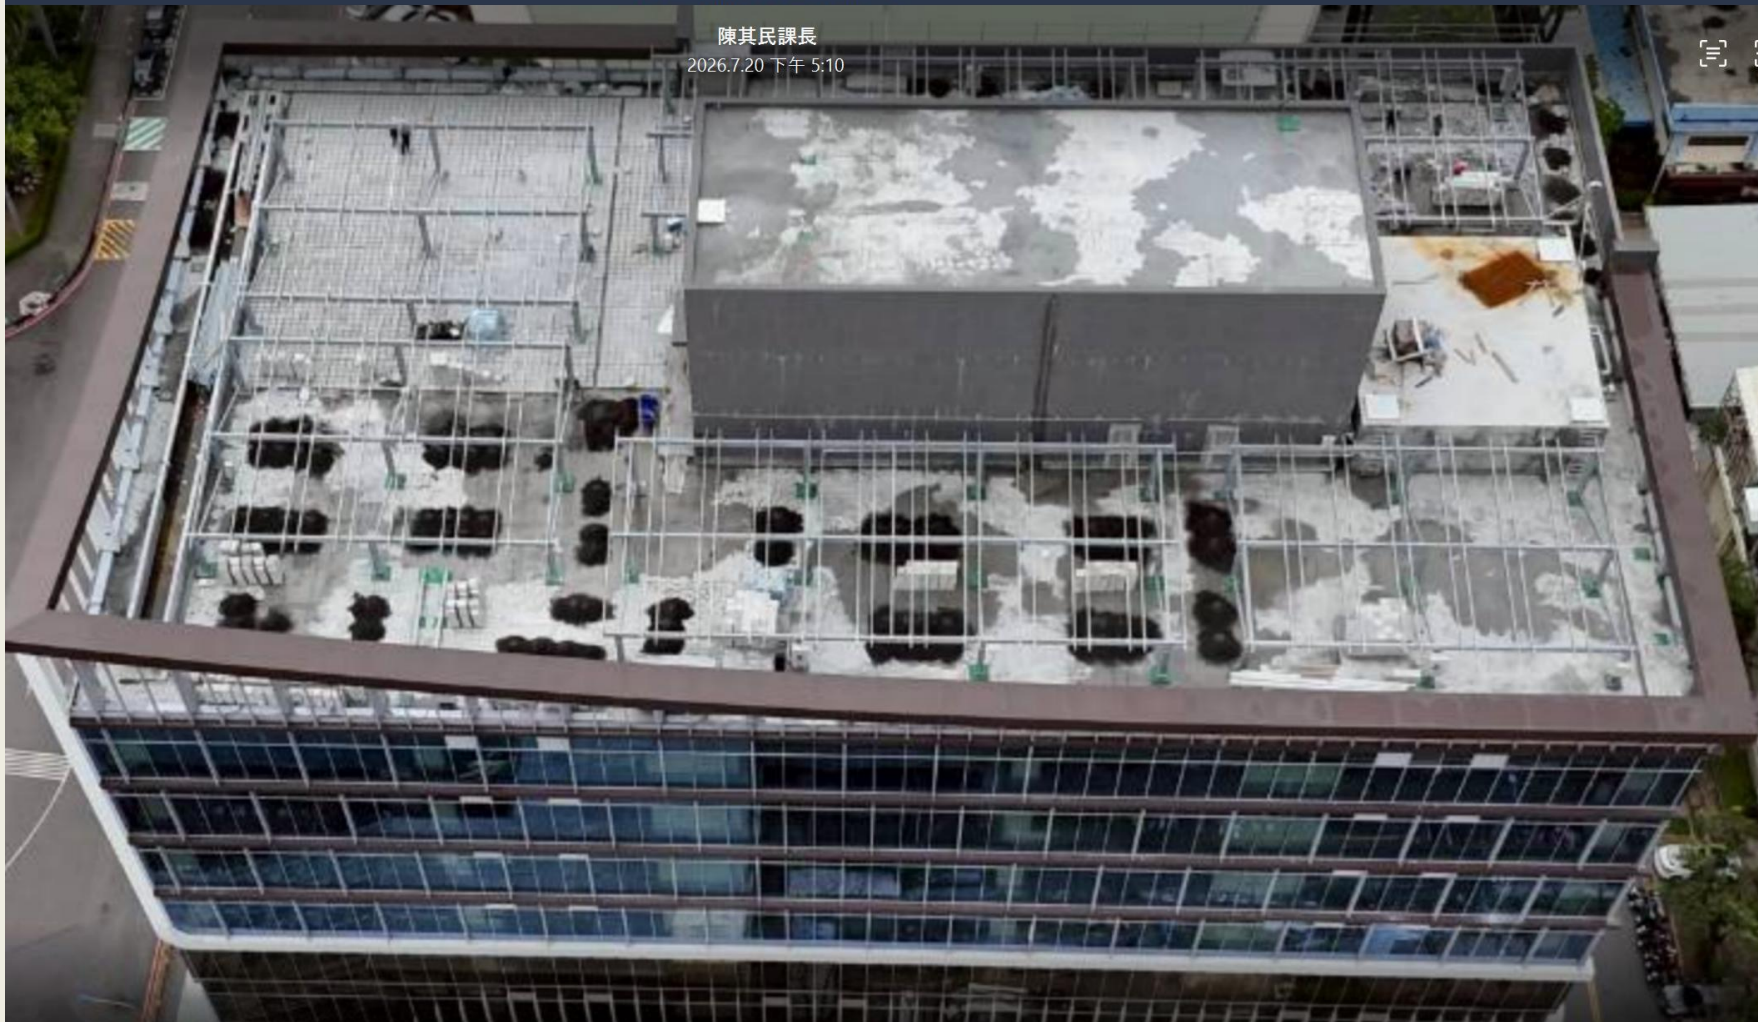
# 防水進度

7/20屋頂隔熱磚施工現況(4/48)

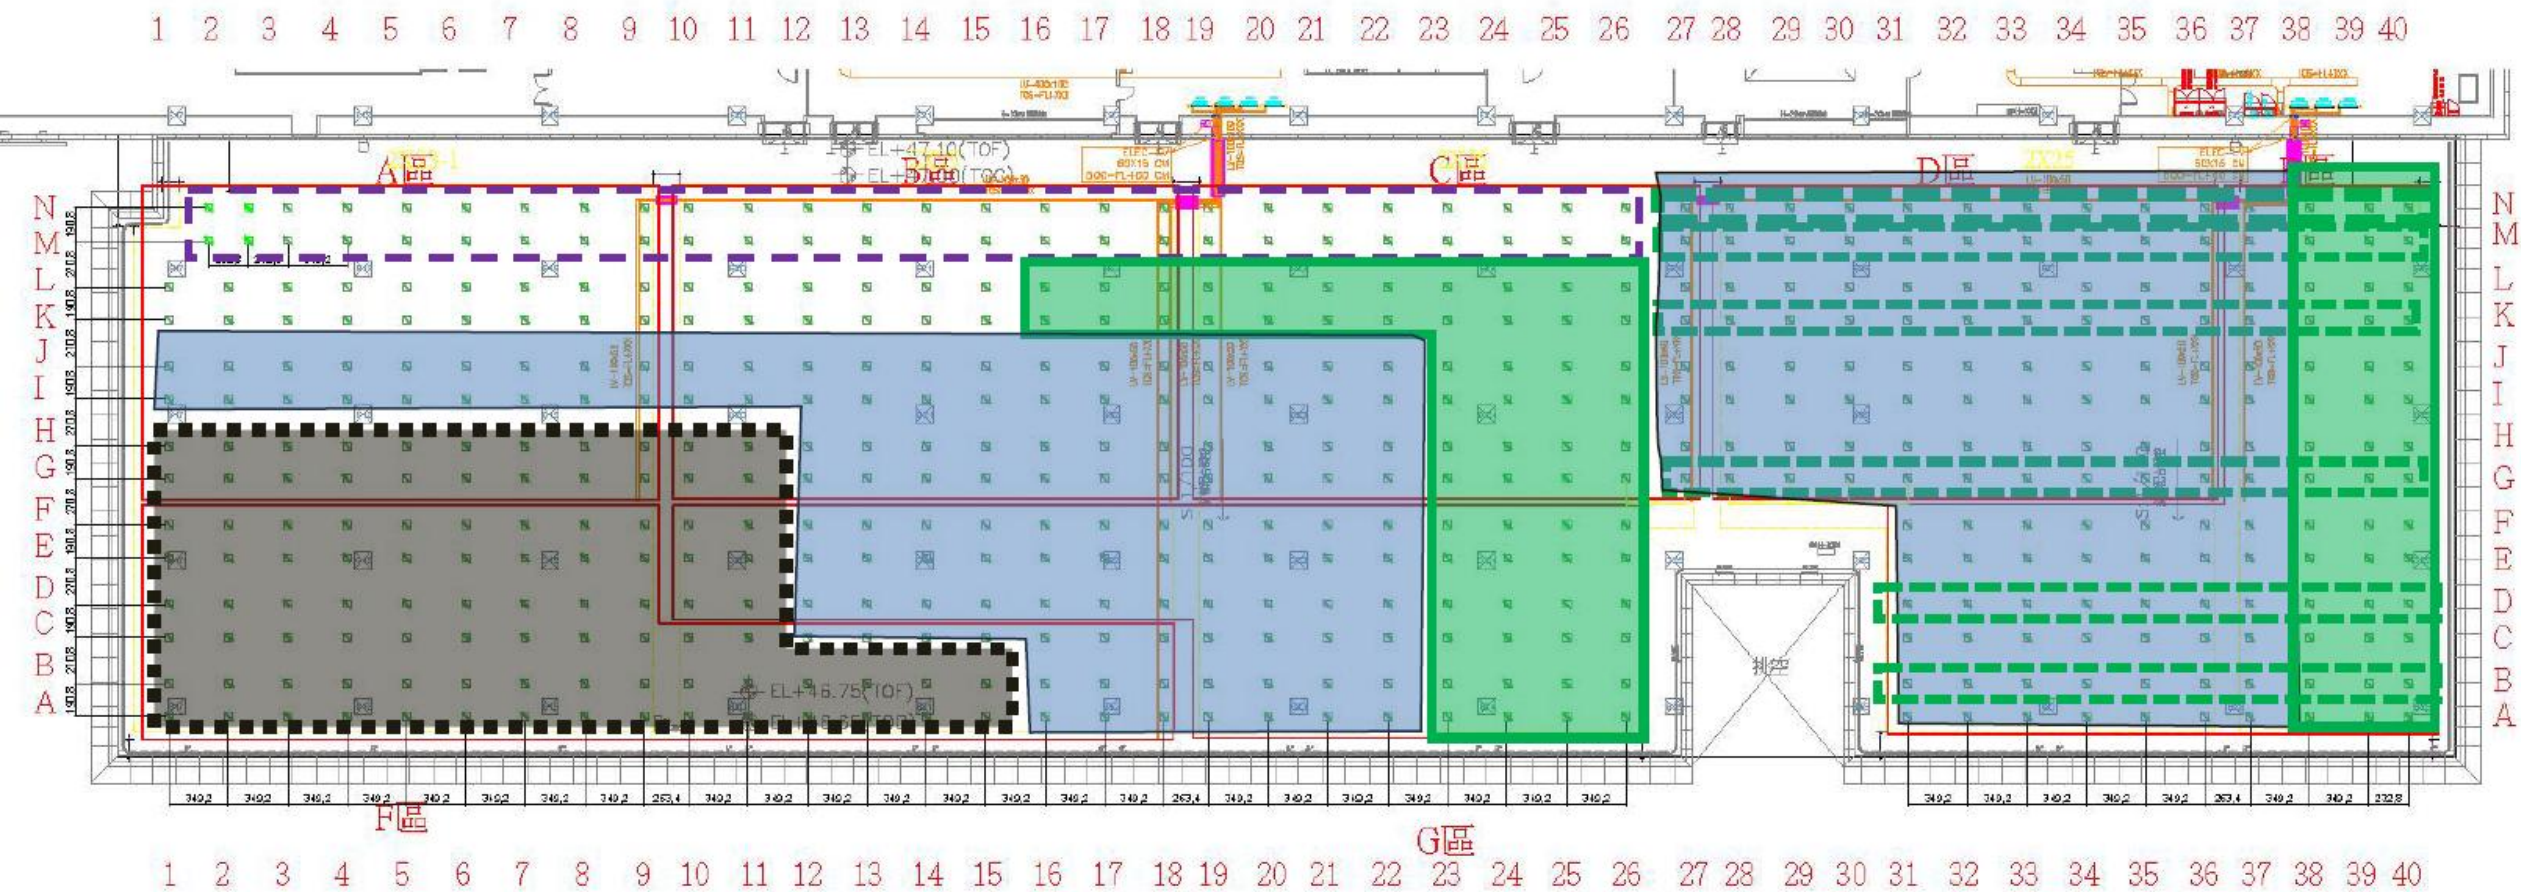
AP7 20260722  
水泥墩座進度查驗

高壓磚鋪設中

## 地面防水完成

## 墩座防水完成

歪斜不整齊

尚未澆灌

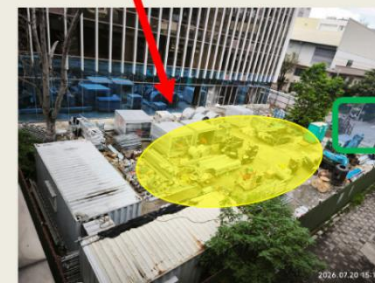
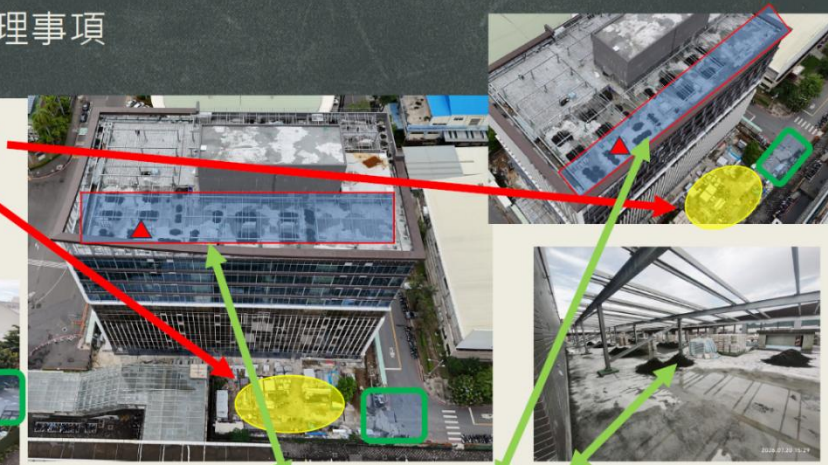
現場須預先整理事項

1.吊車停放與施工區域  
需清理空間方便作業

2.屋頂隔熱磚施工完畢(預計14天工期不考慮天候因素)後  
才可吊上並放置太陽能板
