# 工程部週報

2026/09/29 ~ 2026/10/02

# 兆豐銀行 - 宏明

# 高信/嘉義 AP7 工程履歷

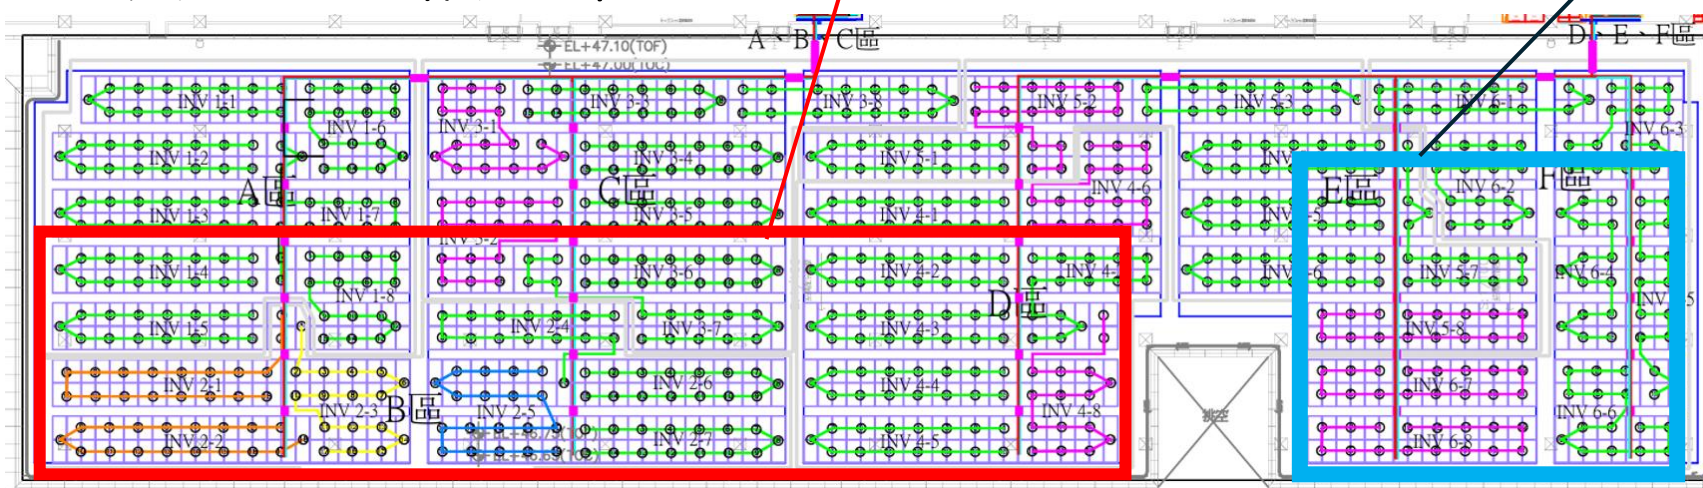
1. 共計12棚放樣完成
2. 合計208蹲有15蹲異常
3. 吊掛申請9/11(五)
4. 待提供出廠證明(9/3)
5. 安排9/9鋼構白檢

紅框區域可施工範圍

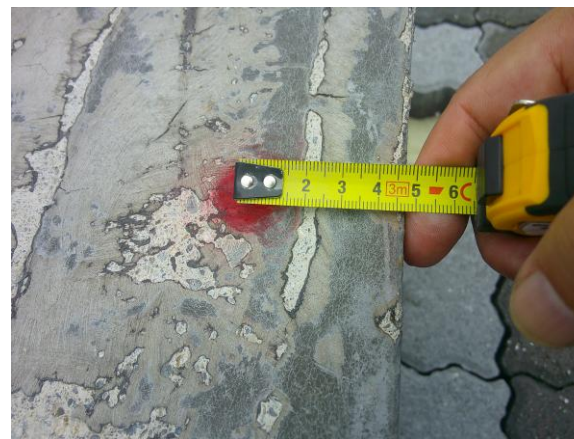
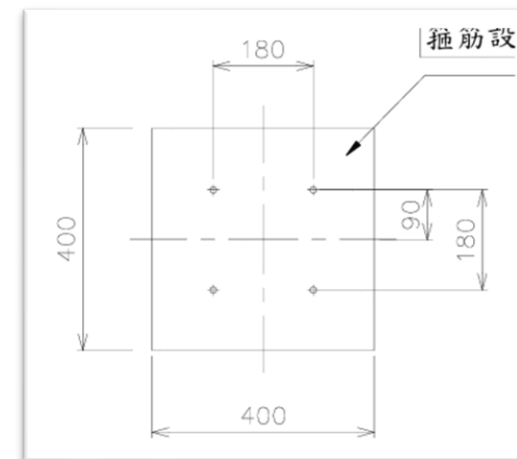
# 蹲座異常處理說明

因場地關係 目前放樣最大差異**9cmx2個**  
其中**13個**都約**5cm** (建議這個先打孔,根基來補邊)

標準孔中心到邊緣**11cm**

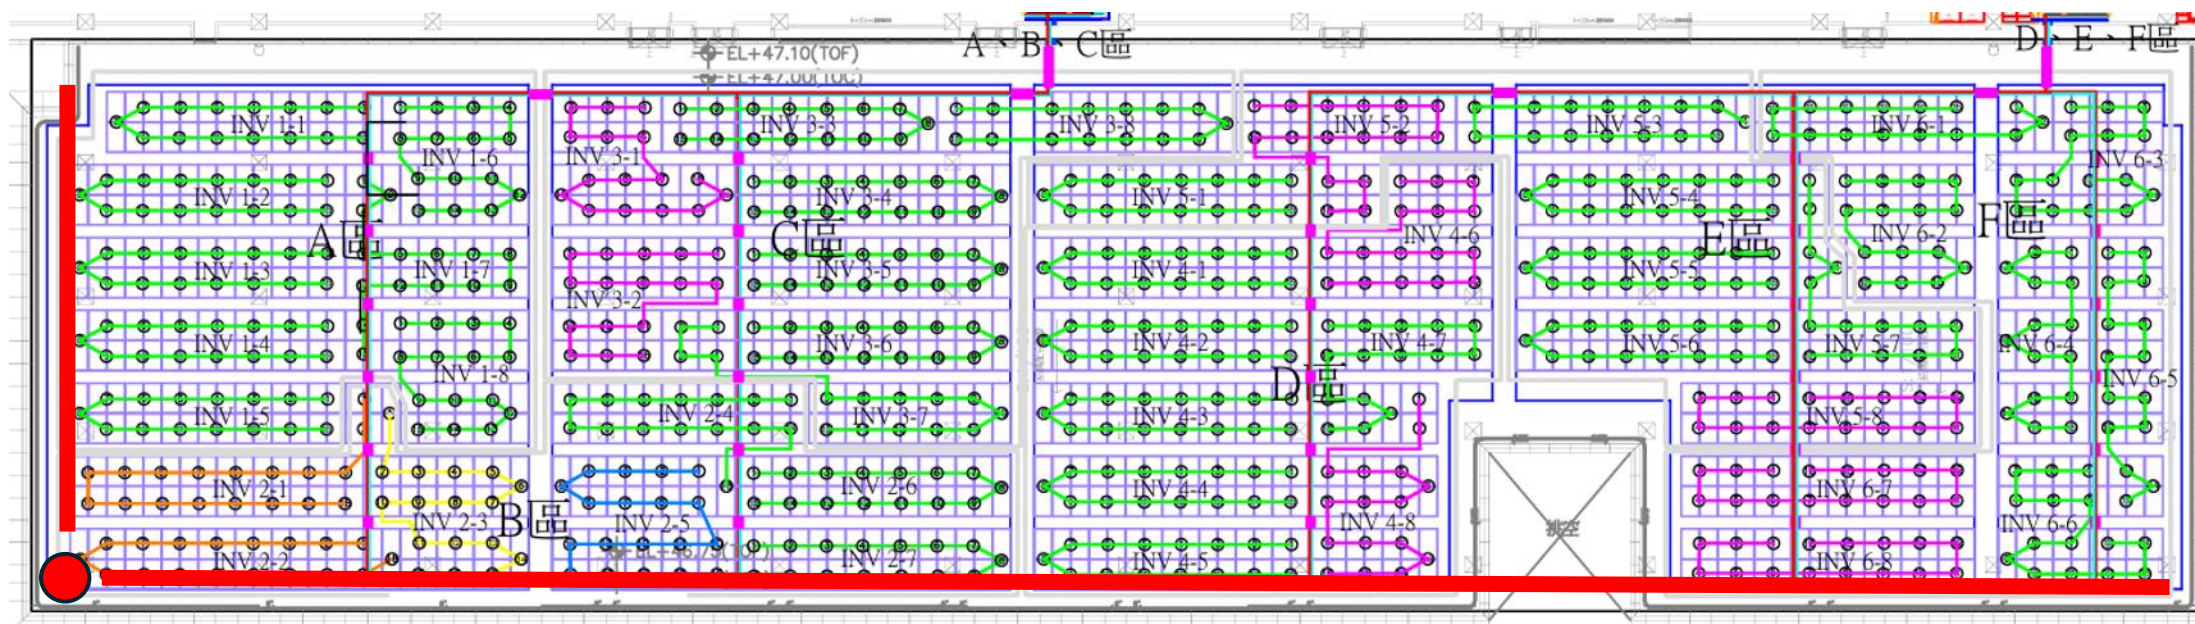
此點為圖示基礎放樣點

(紅線)垂直與水平無法一次性放樣,故採用區域性調整 如下頁

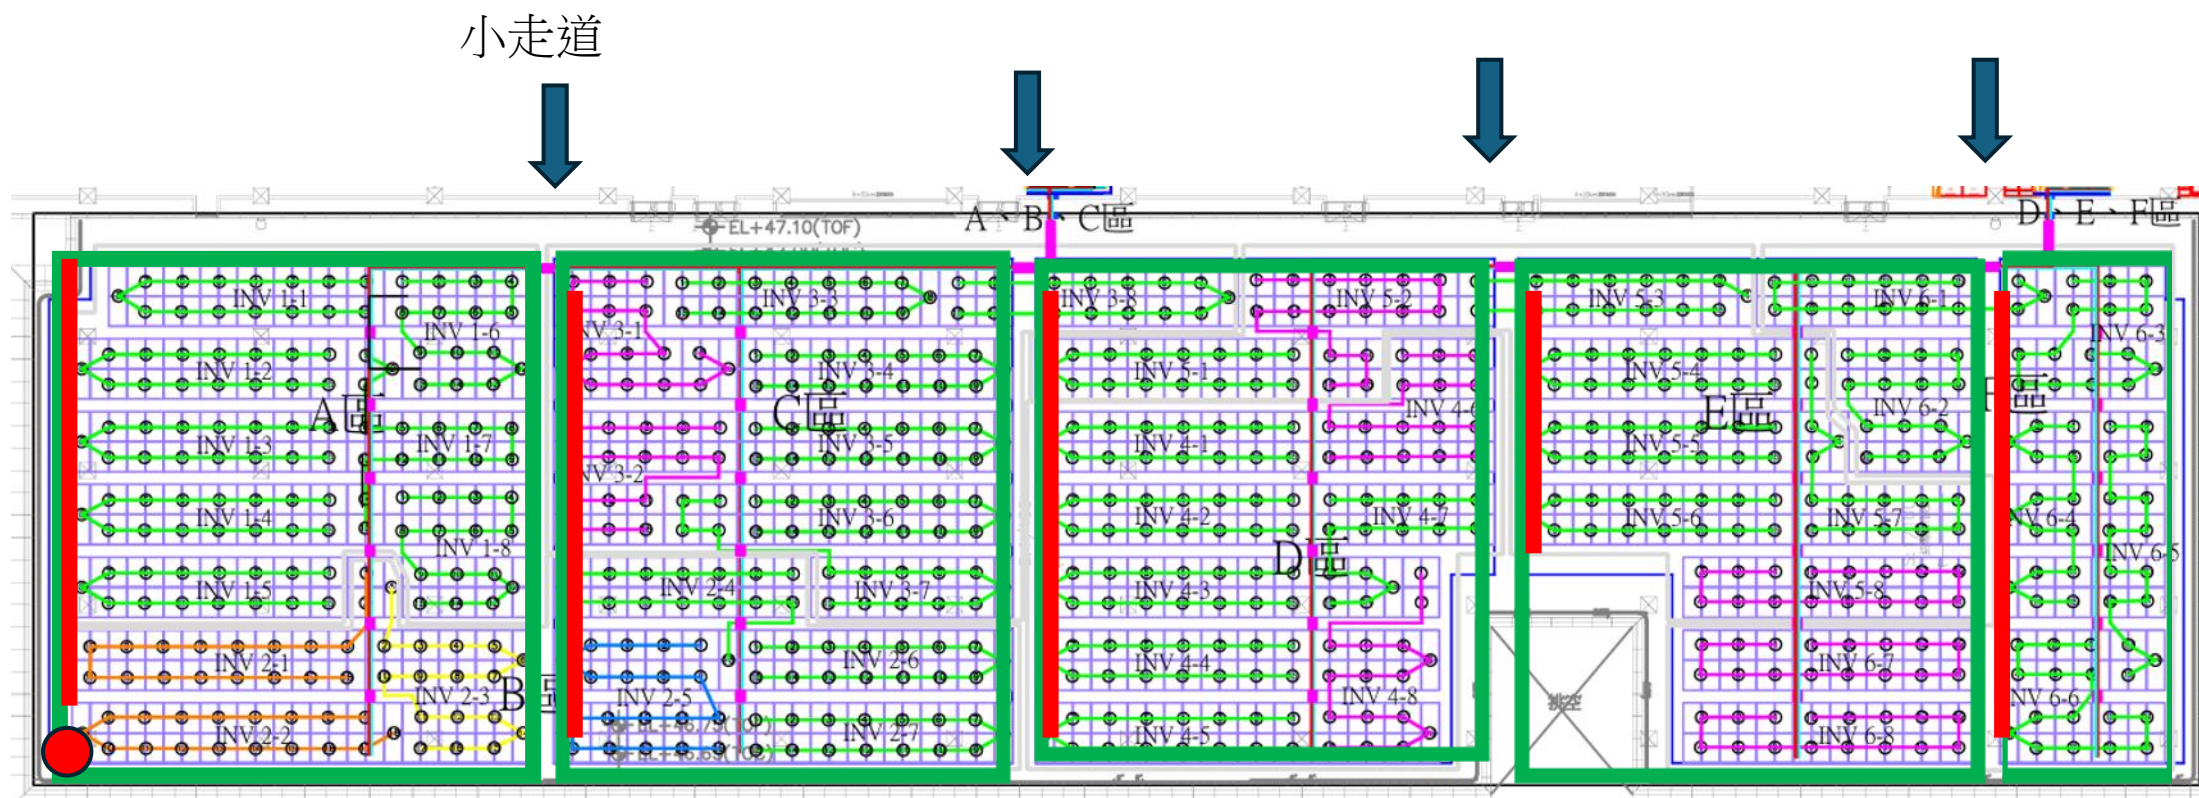
以區域小走道區分 保持小走道獨立整齊度,修正小走道尺寸2~5公分,減少蹲座修改幅度及數量

此點為圖示基礎放樣點

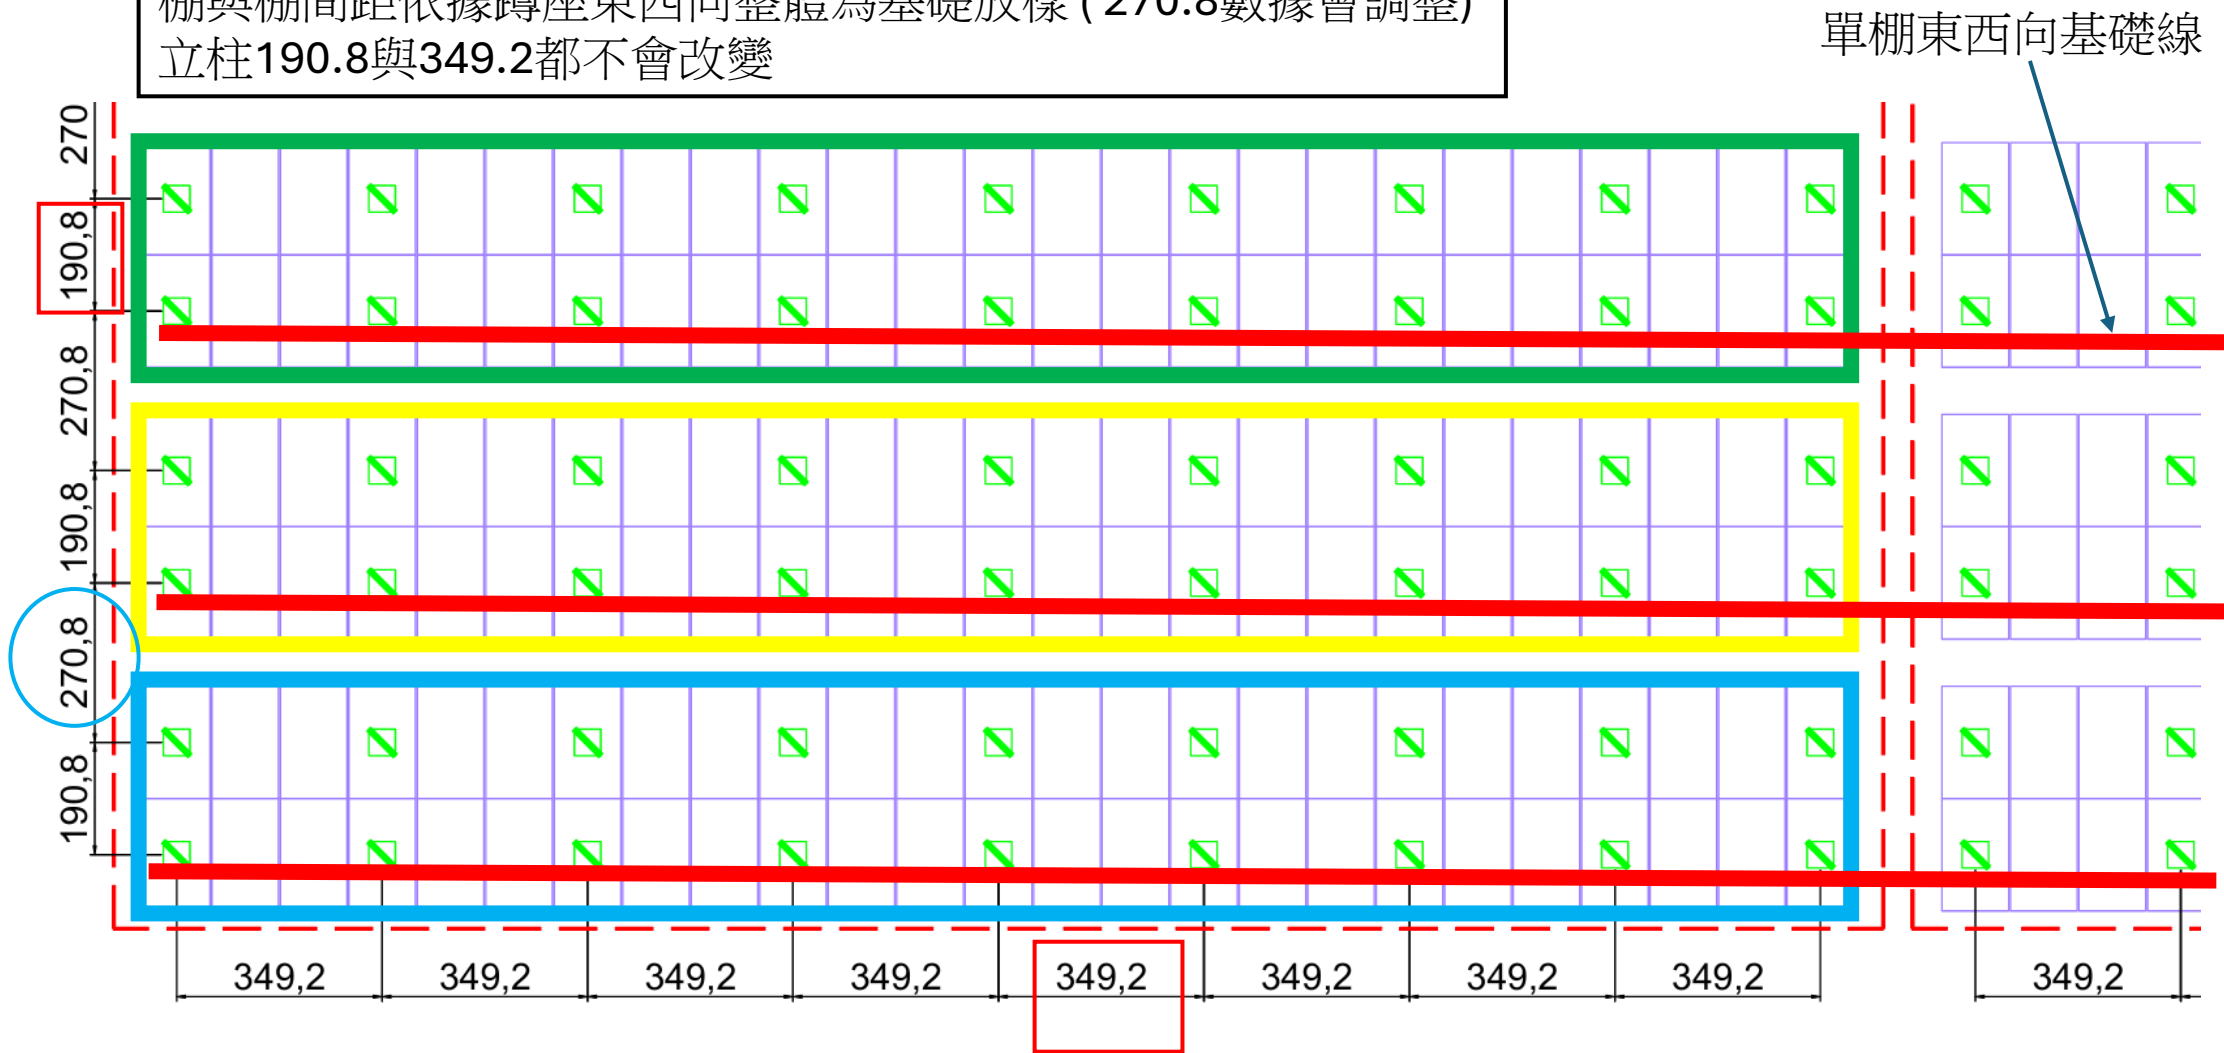
避免整體單一棚架安裝螺絲偏移,放樣基礎以單一棚為基礎於鋪設模組時,進行1~2cm的整齊度微調

棚與棚間距依據蹲座東西向整體為基礎放樣 (270.8數據會調整)  
立柱190.8與349.2都不會改變

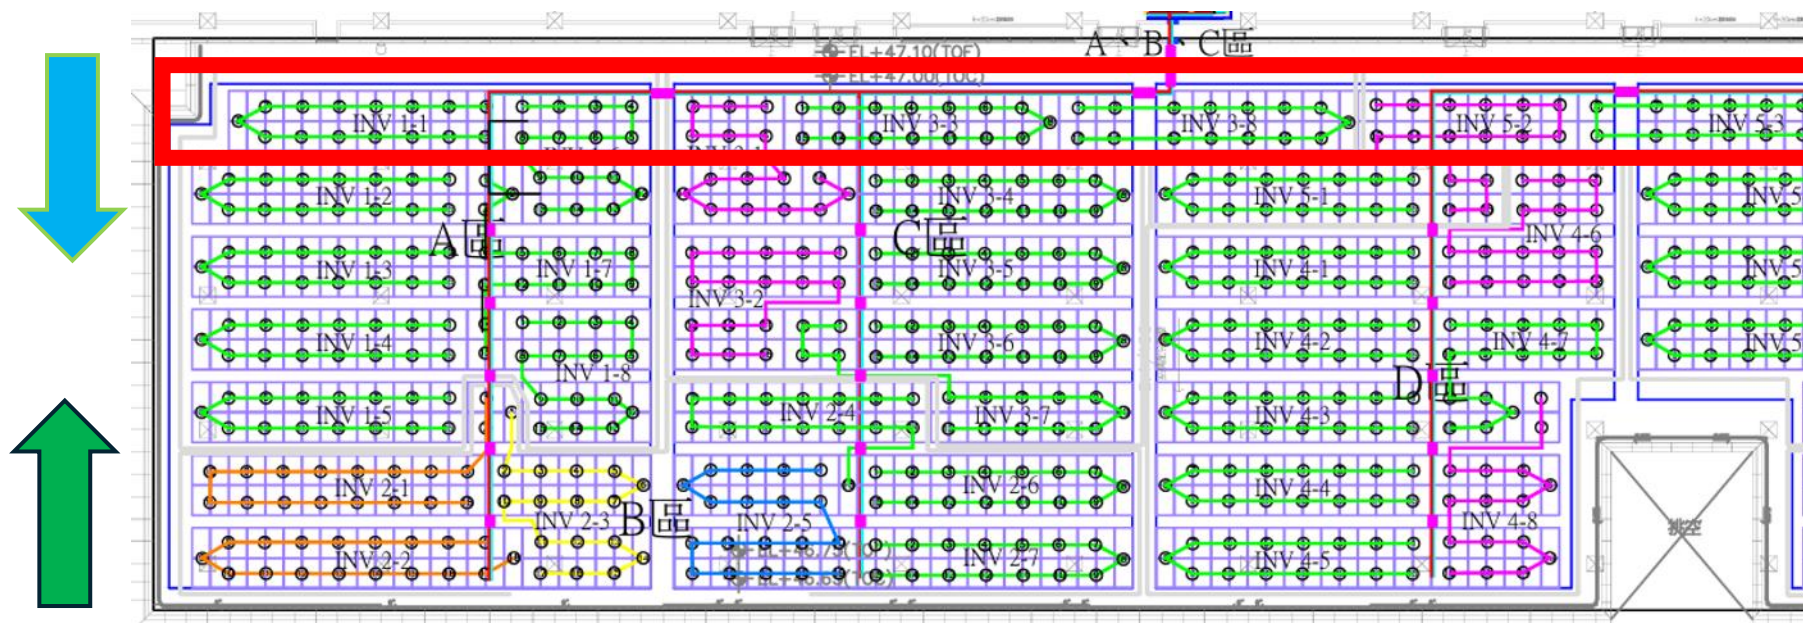
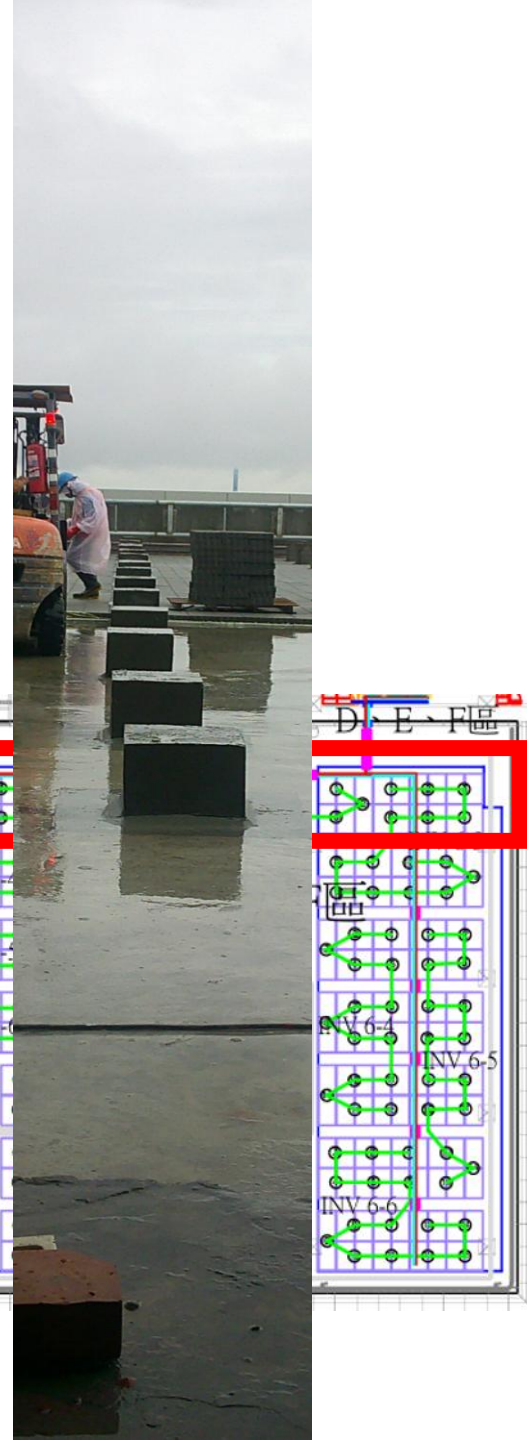
第一次反應蹲座錯位嚴重時,根基自己有去丈量  
北側第一排是他們的基礎,只有這個是對的(小雷說的)  
後續怎麼放樣的他不清楚了

根基從北往南做

綠源從這個點往北放樣

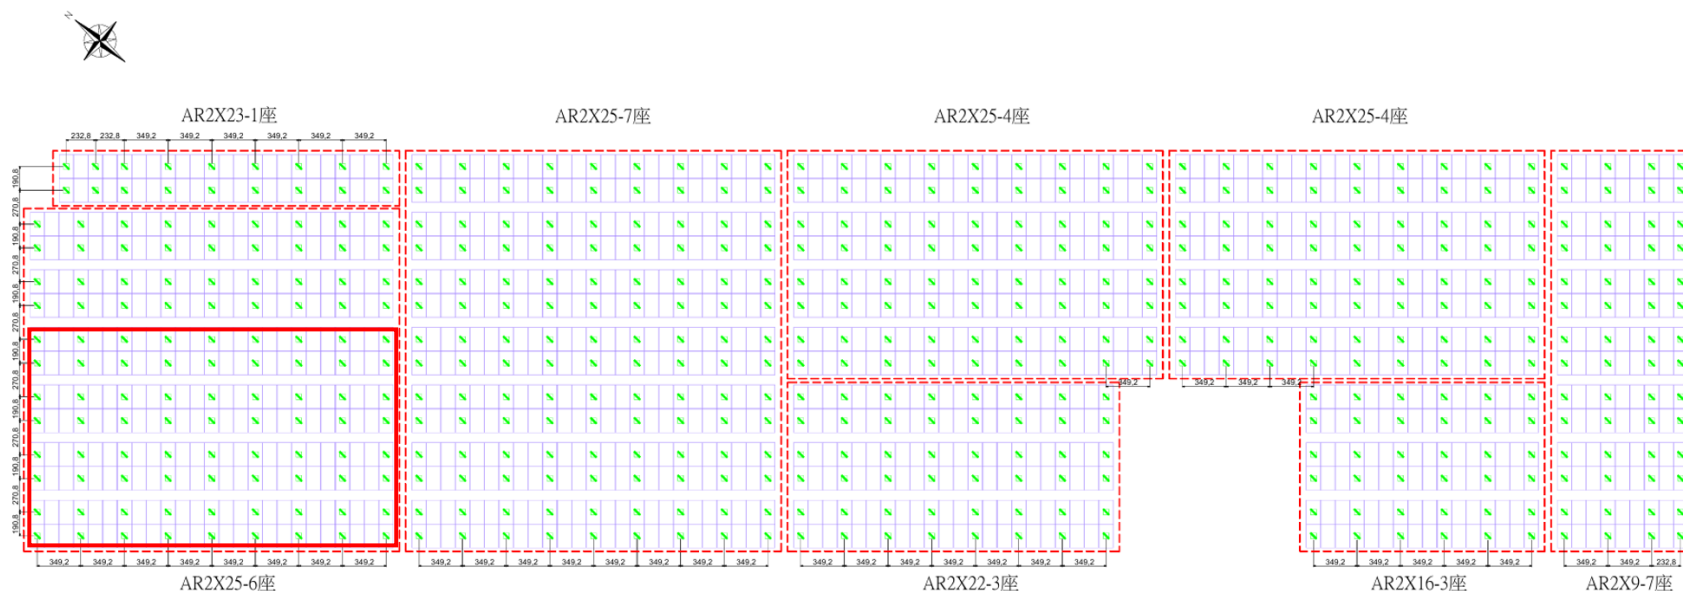
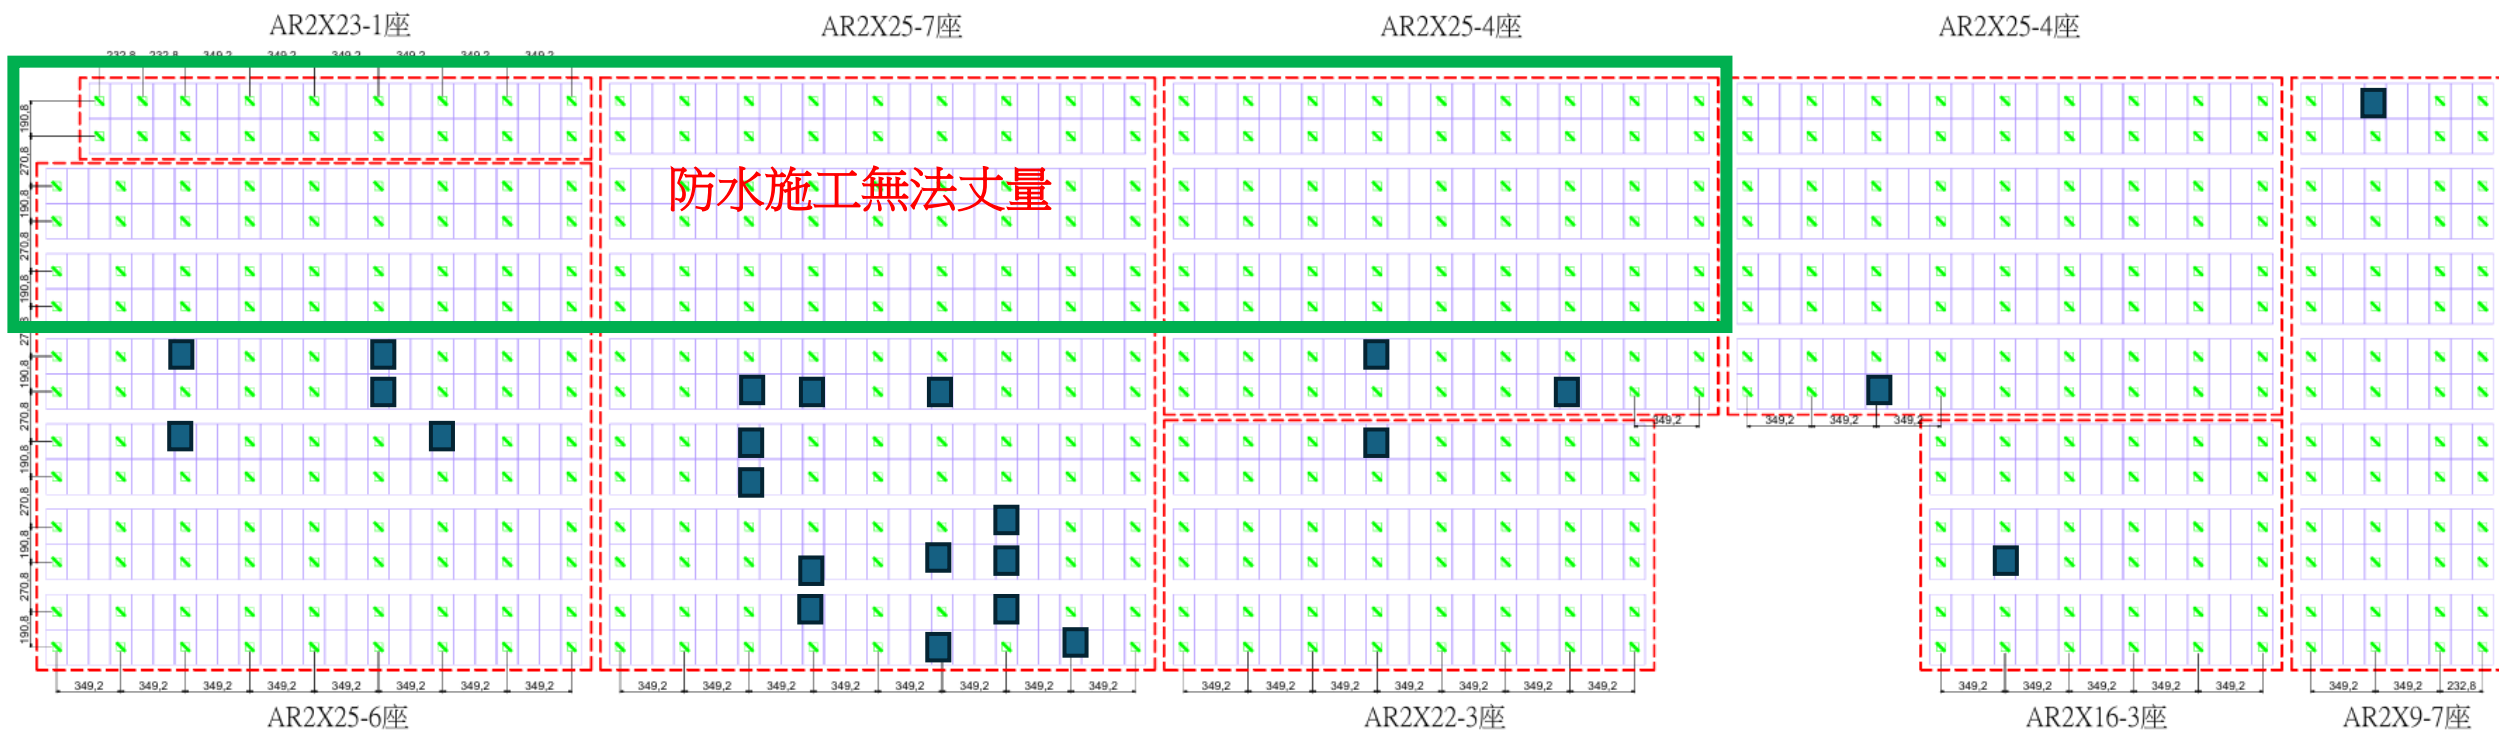
施工項目：  
西南區打孔**72**柱  
東南側放樣完成  
各柱高層丈量。**20**柱異常。明早根基現勘(**9/11補好**)  
高信支架安裝上課  
拉拔測試自檢合格。驗收前還會檢查(**9/14sgs**)  
**9/18**最後一次吊掛協調(**9/11協商為9/21最後一吊**)  
設備區廠商現勘完成。鋁支撐方案待討論(**設計修改**)

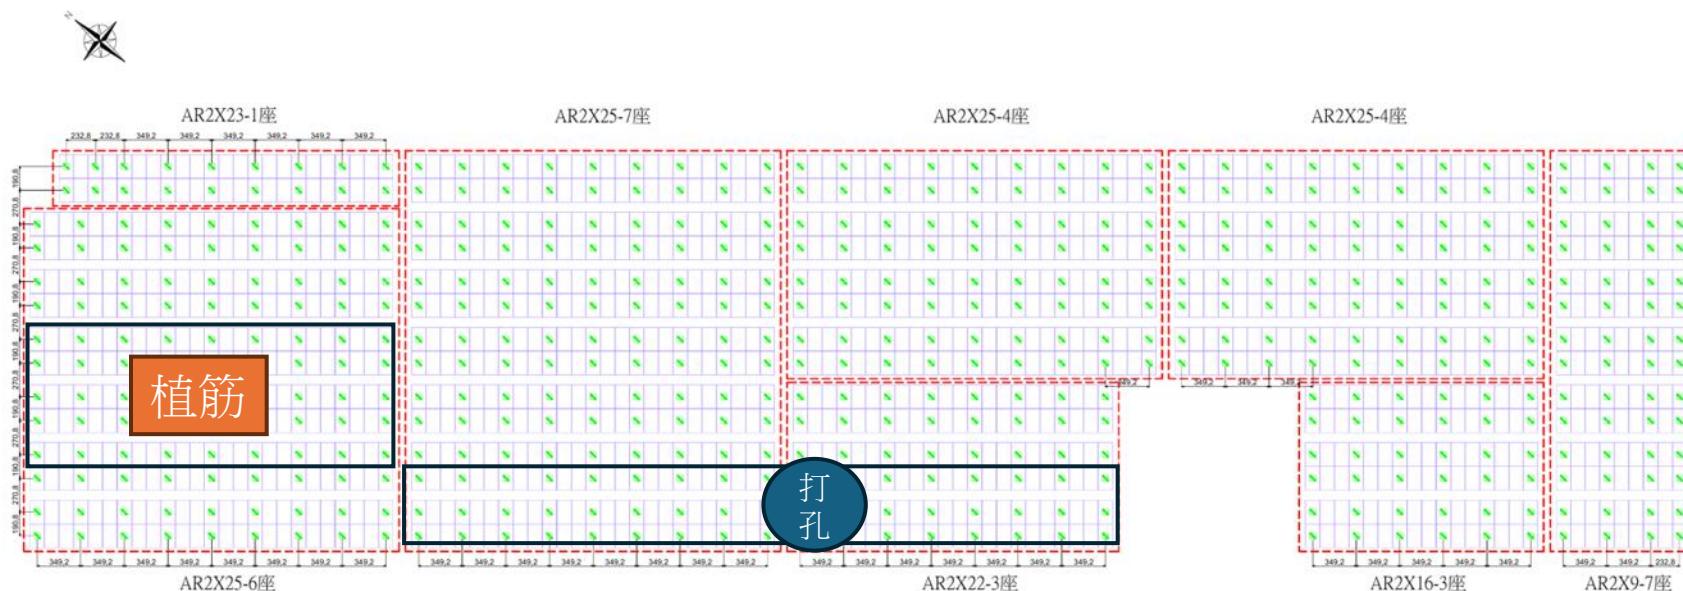
其中有40孔打到鋼筋

各柱高層20柱異常，根基修補中  
拉拔測試SGS約9／14進行。

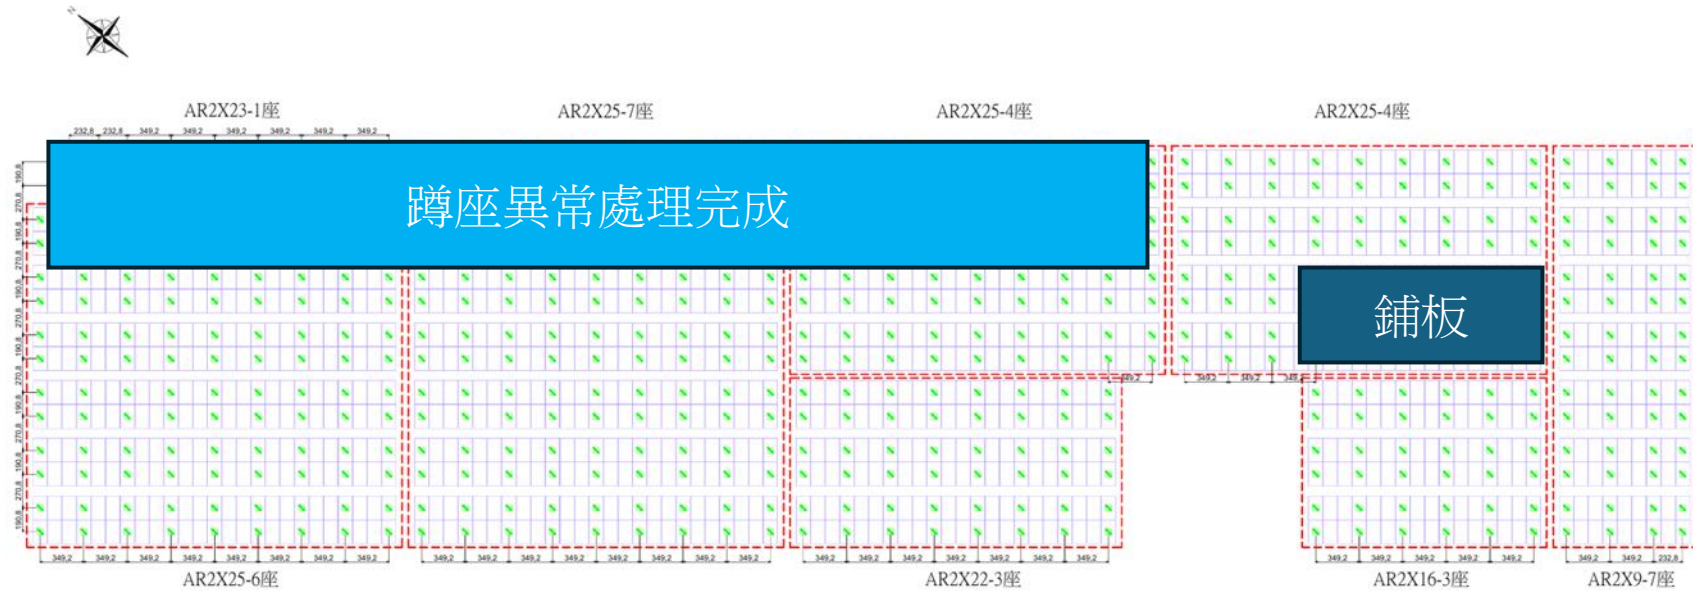
- 1.工班進場人數:7人
- 2.施工項目:  
模組累積鋪設**250**片  
北面多處蹲座異常處理

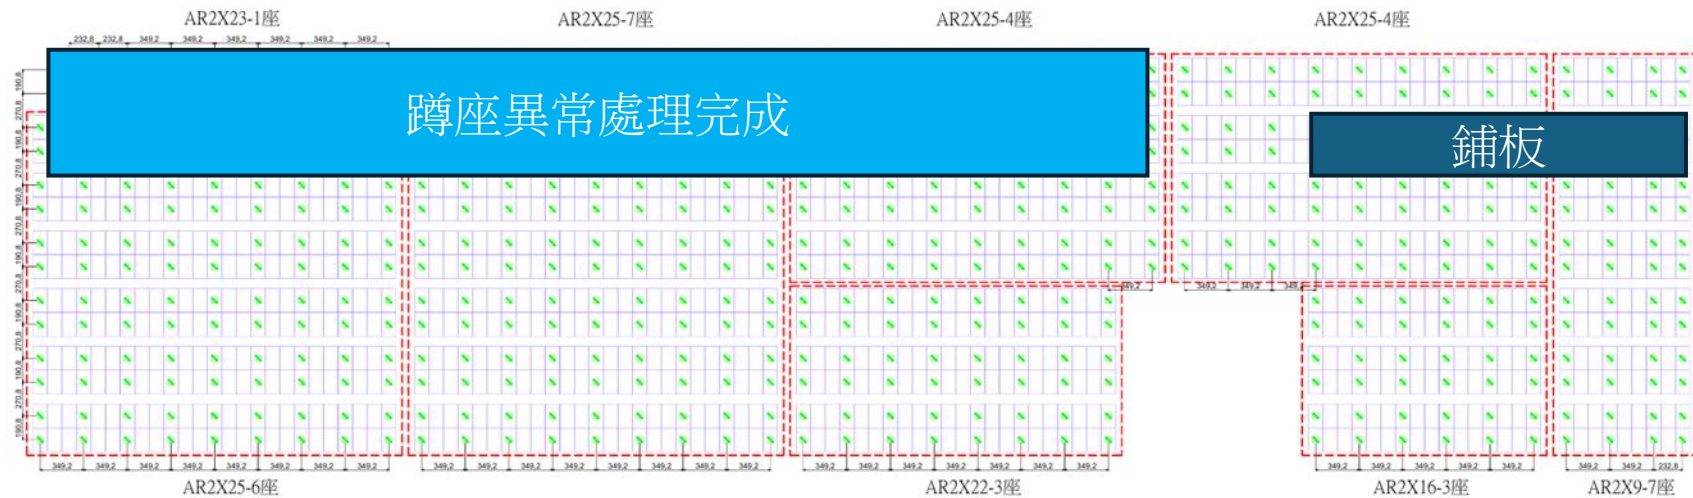
- 1.工班進場人數:6人
- 2.施工項目:  
模組累積鋪設270片  
北面多處蹲座異常處理  
轉成廠前環境整理
