# 工程部週報

2026/07/20 ~ 2026/07/24

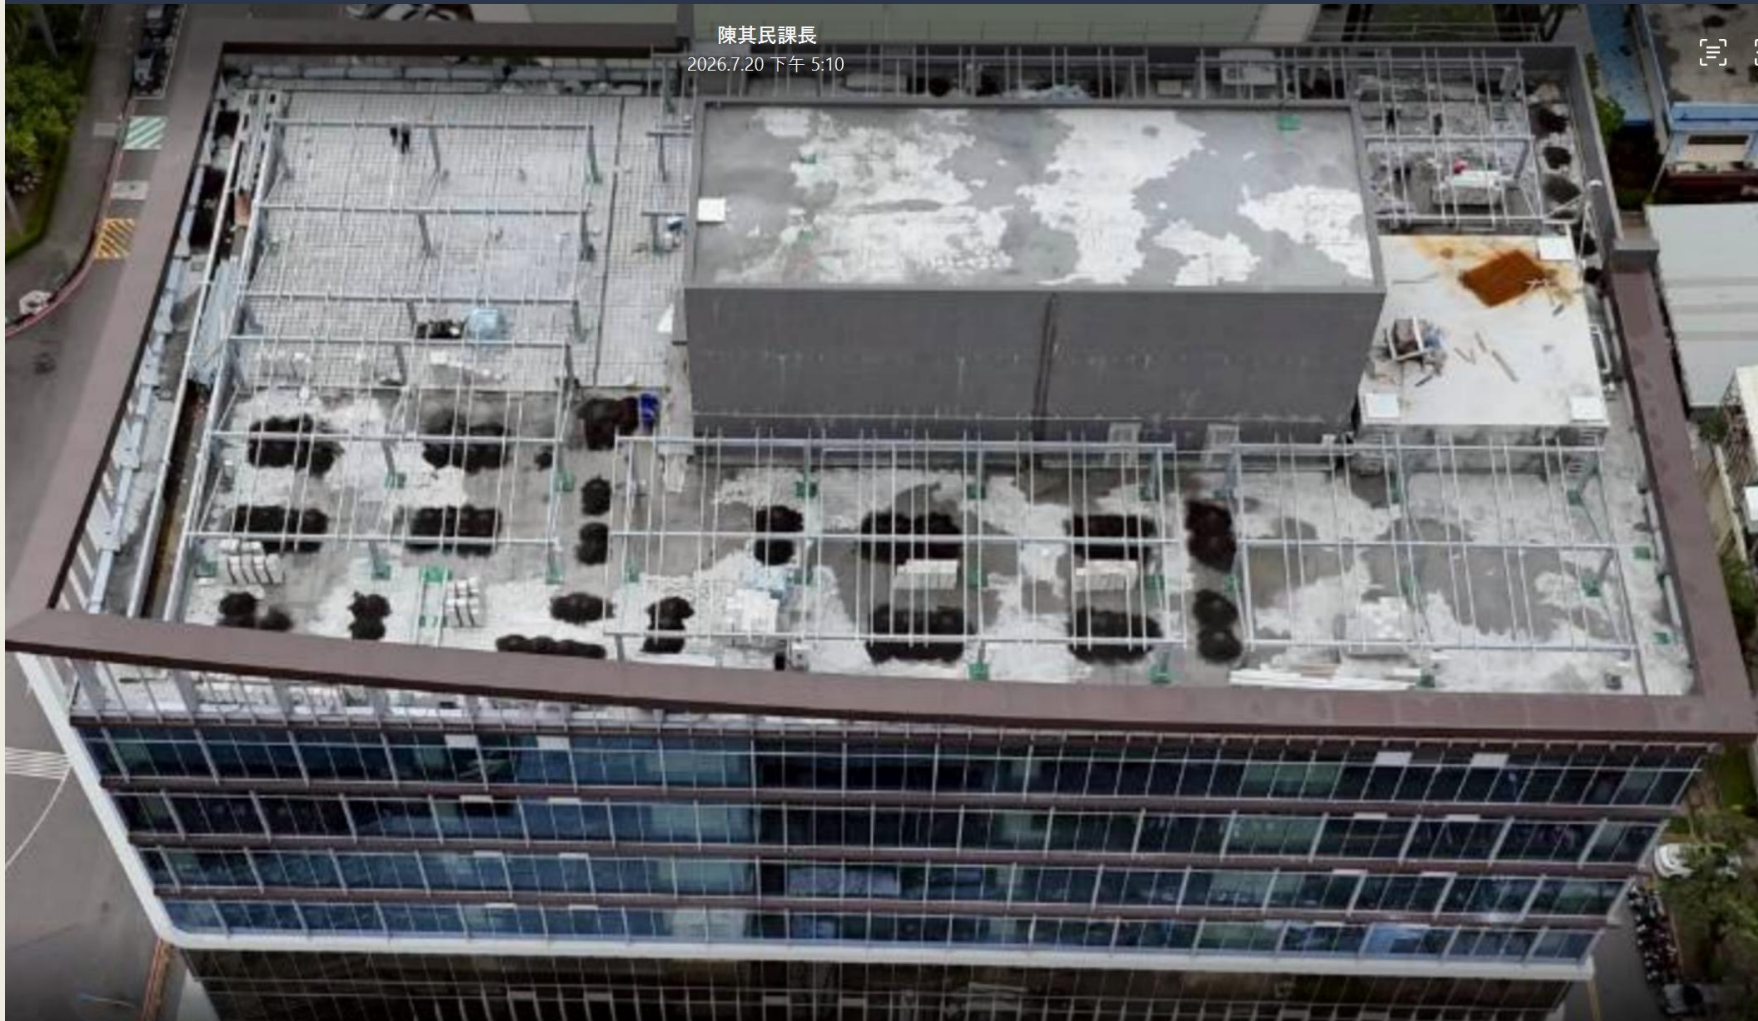
# 防水進度

7/20屋頂隔熱磚施工現況(4/48)

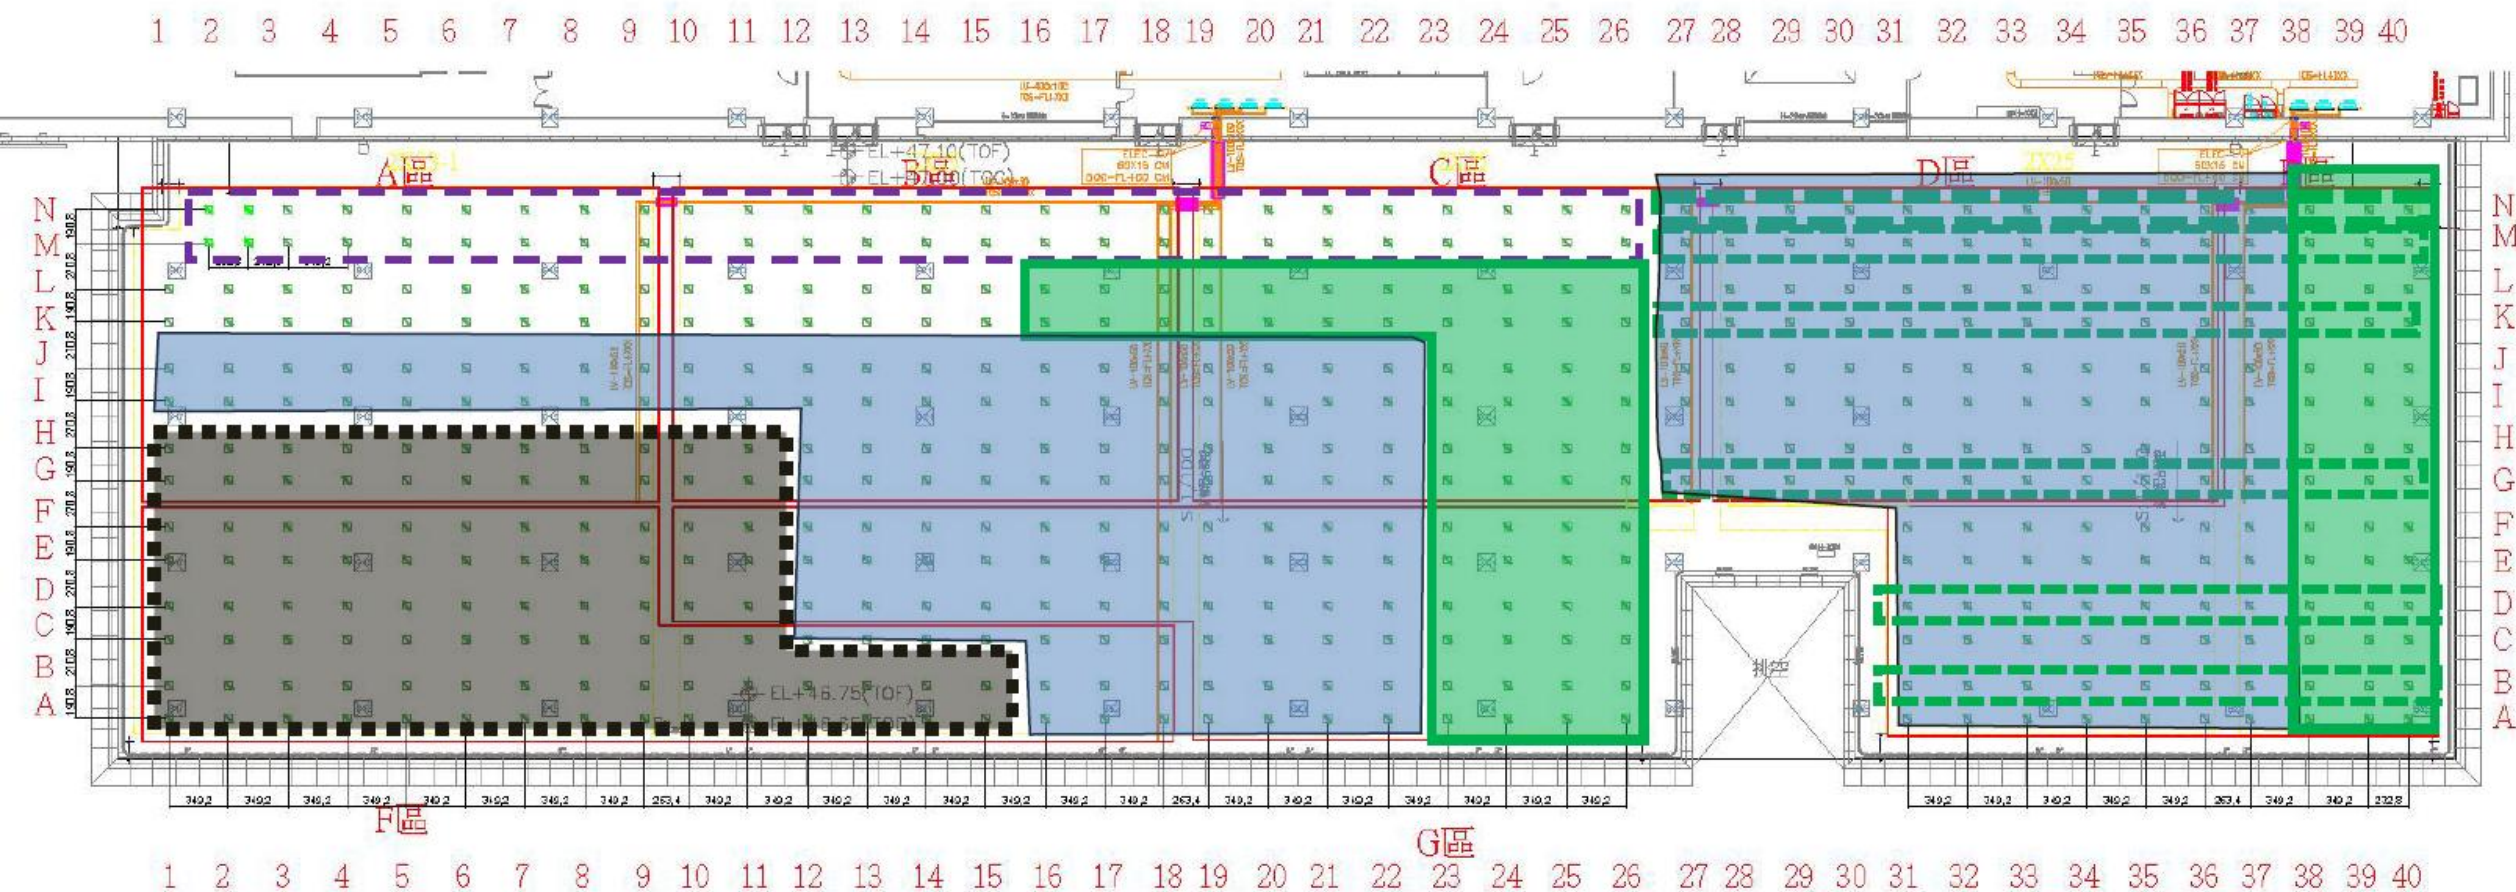
# AP7 20260722 水泥墩座進度查驗

歪斜不整齊

尚未澆灌

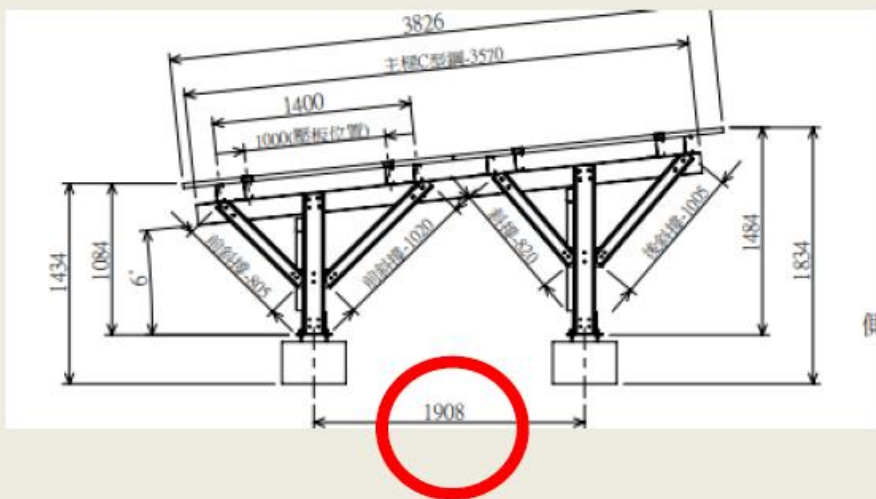
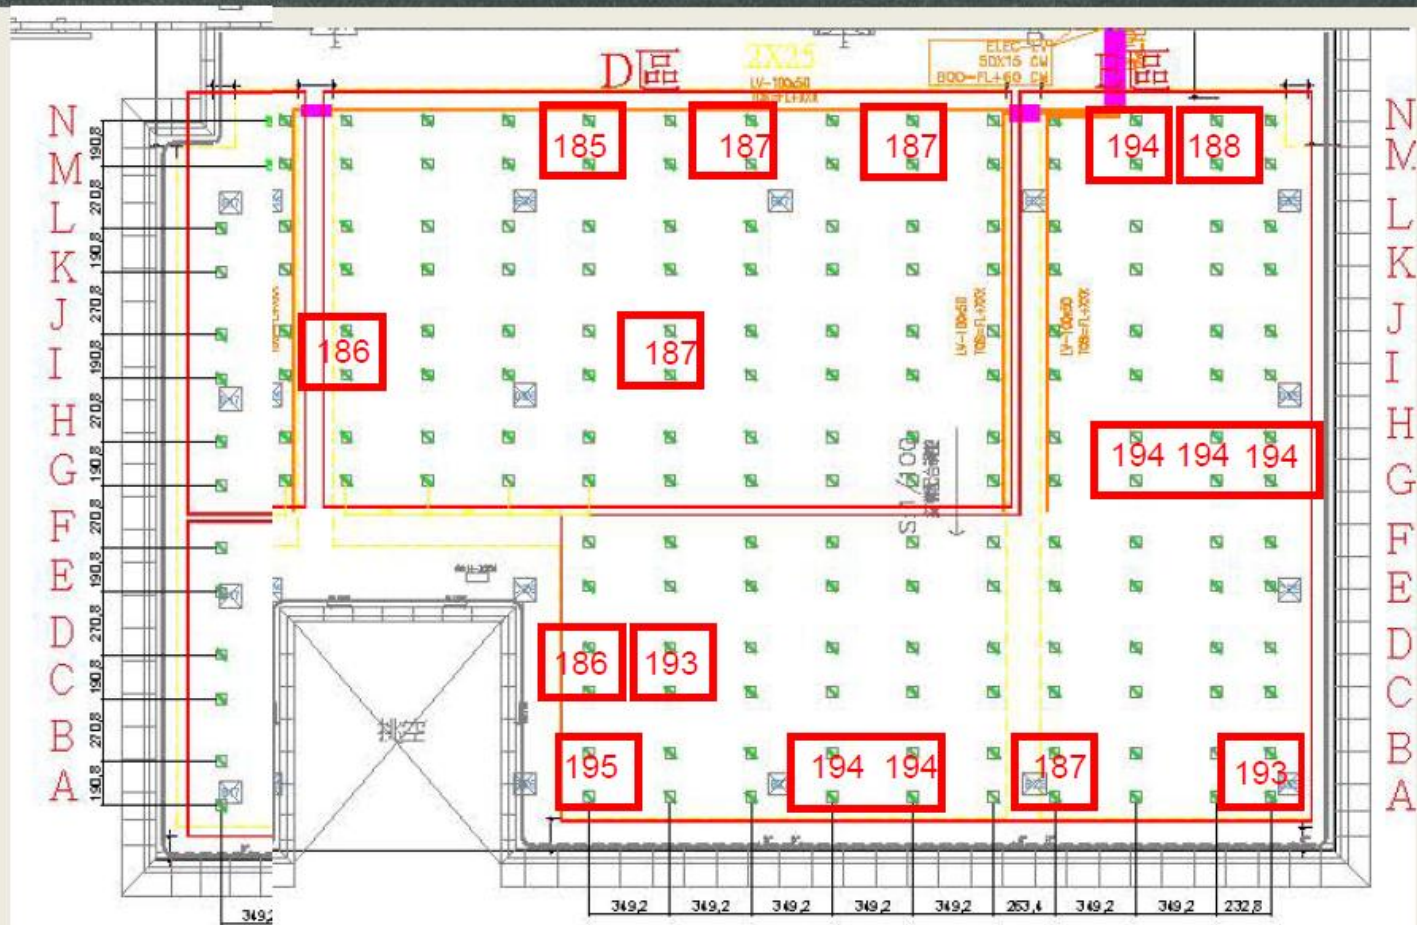
AP7 20260722 歪斜陣列表量測

支架前後兩柱為一組,兩墩座間距標準為190.8cm

現場已完成水泥墩座肉眼可見歪斜,實際量測數值為紅框內數值(cm),此為土建施工,作為備註,以防後續責任問題
