Asbestinventarisattest

Koningin Fabiolapark 530/5de verd., 9100 Sint-Niklaas

Attestnummer: 20231025-000097.000

Uitgegeven op : **25.10.2023** Geldig tot : **25.10.2033**

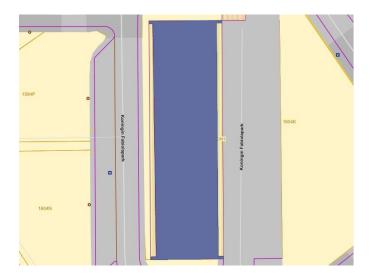
Zone 1: Hoofdgebouw

Tijdens de inspectie vastgesteld:

- 0 Asbestmaterialen
- 0 Beperkingen
- 0 Uitsluitingen
- 0 Roerende goederen
- 0 Puin, steenslag, (water)bodem
- 0 Adviezen
- 1 Geen asbest

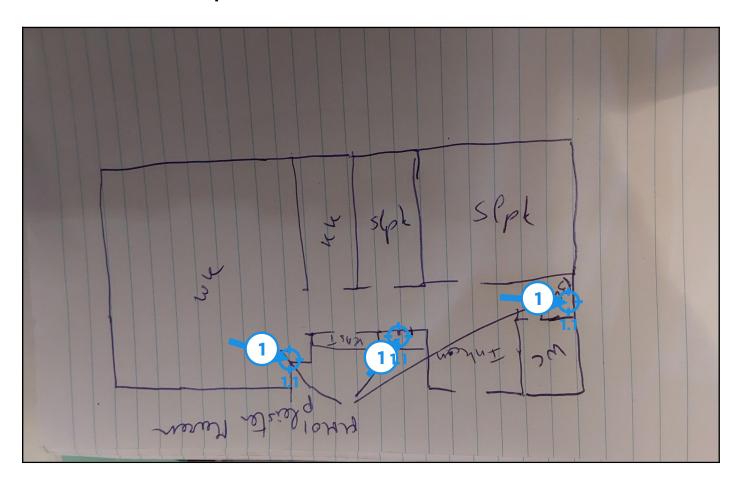
Plan 1.1: 5de verdiep

Beschrijving	Туре	Actie
1. pleister muren	Geen asbest	-
1.1 Code: mm01	Mengmonster	-

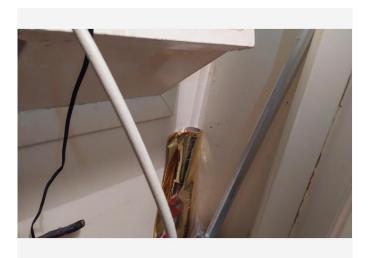
Fiche 1: pleister muren

Geen asbest

#	Туре	Referentie	Resultaat
1.1	Mengmonster	mm01	Geen asbest

Beschrijving	pleister muren
Omgeving	Binnen
Primaire drager	Binnenwand
Bindmiddel van materiaal	Gips - kalk

Gebondenheid op basis van bindmiddel	Niet-hechtgebonden
Hoeveelheid (oppervlakte - dikte - aantal)	• 500,00 m ² - 1,00 cm - 1 stuk
Totaal volume	5,00 m ³
Identificatiemethode	Vaststelling met monstername
Destructieve handeling voor identificatie	Nee
