Asbestinventarisattest

Stationsstraat 63/3, 3970 Leopoldsburg

Attestnummer: 20231113-000286.000

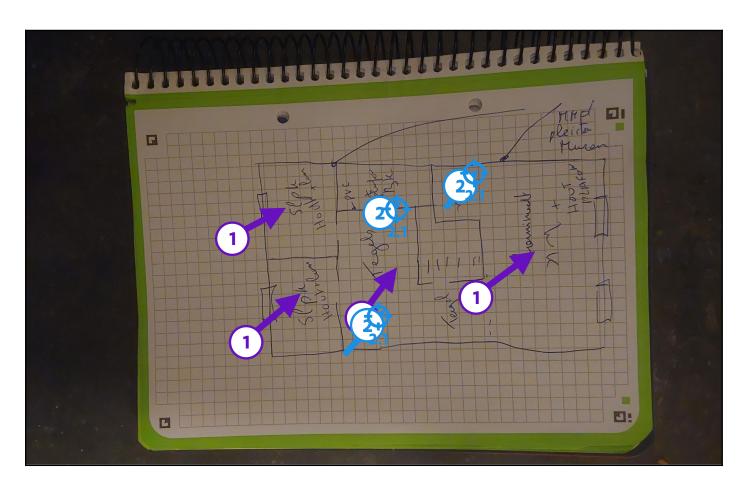
Plan 1.1: 3e

Beschrijving	Туре	Actie
1. Valse houten/pvc plafond	Advies	-
2. Pleister muren(met monstername)	Geen asbest	-
2.1 Code: mm01	Mengmonster	-

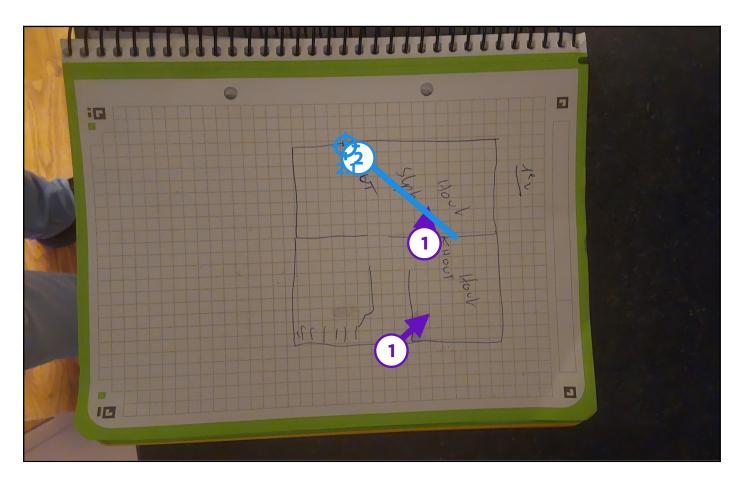
Plan 1.2: 4e

Beschrijving	Туре	Actie
1. Valse houten/pvc plafond	Advies	-
2. Pleister muren(met monstername)	Geen asbest	-
2.1 Code: mm01	Mengmonster	-

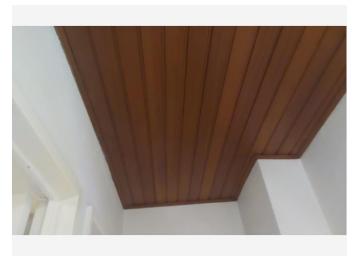
PVC/HOUT bevat nooit asbest. deskundige kan geen uitspraak doen over onderliggende materialen.

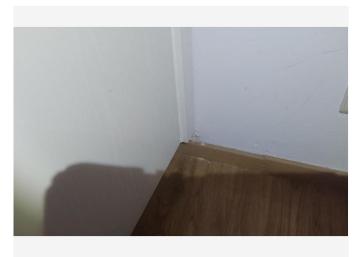
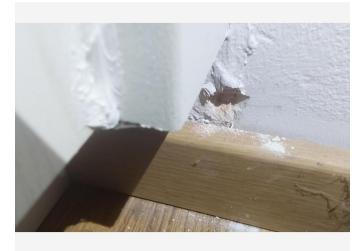
Fiche 2: Pleister muren(met monstername)

Conclusie

Geen asbest

#	Туре	Referentie	Resultaat
2.1	Mengmonster	mm01	Geen asbest
