# Asbestinventarisattest

Vredestraat 135/1, 2300 Turnhout

Attestnummer: 20231215-000006.000

Uitgegeven op : **15.12.2023** Geldig tot : **15.12.2033**

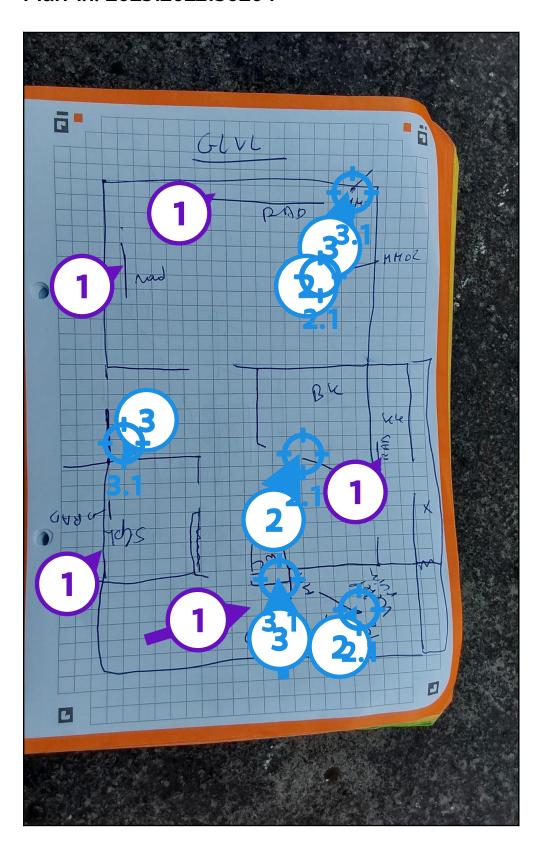
Plan 1.1: 20231202\_150204

Radiatoren bestaande uit gekoppelde panelen	Advies	-
2. Pleister plafond(met monstername)	Geen asbest	-
2.1 Code: mm02	Mengmonster	-
3. Pleister muren(met monstername)	Geen asbest	-
3.1 Code: mm01	Mengmonster	-

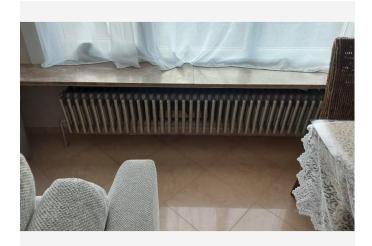
## Fiche 1: Radiatoren bestaande uit gekoppelde panelen

MOGELIJKS bevat deze radiator een asbestpakking maar evengoed niet deze radiator is veilig in gebruik. Maar let op bij demonteren.

Identificatiemethode	Redelijk vermoeden
Primaire drager	Ruimteverwarming
(Asbest)materiaal	Pakking, dichting
Bindmiddel	Karton - papier - viltachtig
Gebondenheid bindmiddel	Niet-hechtgebonden

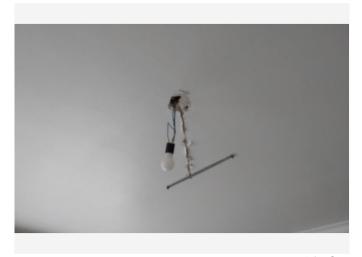
## Fiche 2: Pleister plafond(met monstername)

Geen asbest

#	Туре	Referentie	Resultaat
2.1	Mengmonster	mm02	Geen asbest

Beschrijving	Pleister plafond(met monstername)
Omgeving	Binnen
Primaire drager	Plafond
Bindmiddel van materiaal	Gips - kalk

Gebondenheid op basis van bindmiddel	Niet-hechtgebonden
Hoeveelheid (oppervlakte - dikte - aantal)	• 95,00 m <sup>2</sup> - 1,00 cm - 1 stuk
Totaal volume	0,95 m <sup>3</sup>
Identificatiemethode	Vaststelling met monstername
Destructieve handeling voor identificatie	Nee
Opmerking	Deze oppervlakte is een beredeneerde schatting , er worden geen rechten verleend aan deze oppervlakten. De dikte is een schatting die voorkomt uit de monsterplaatsen en is daarom niet altijd represenatatief.

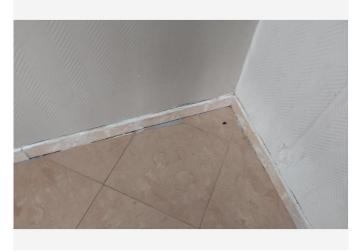
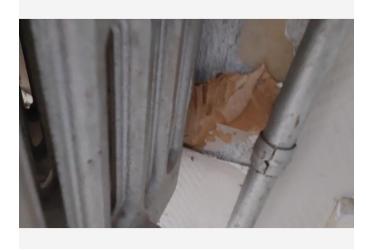
## Fiche 3: Pleister muren(met monstername)

Geen asbest

#	Туре	Referentie	Resultaat
3.1	Mengmonster	mm01	Geen asbest

Beschrijving	Pleister muren(met monstername)
Omgeving	Binnen
Primaire drager	Binnenwand
Bindmiddel van materiaal	Gips - kalk

Gebondenheid op basis van bindmiddel	Niet-hechtgebonden
Hoeveelheid (oppervlakte - dikte - aantal)	• 200,00 m² - 1,00 cm - 1 stuk
Totaal volume	2,00 m <sup>3</sup>
Identificatiemethode	Vaststelling met monstername
Destructieve handeling voor identificatie	Nee
Opmerking	Deze oppervlakte is een beredeneerde schatting, er worden geen rechten verleend aan deze oppervlakten. De dikte is een schatting die voorkomt uit de monsterplaatsen en is daarom niet altijd represenatatief.
