Asbestinventarisattest

Sparrenweg 218, 3980 Tessenderlo

Attestnummer: 20231113-000004.000

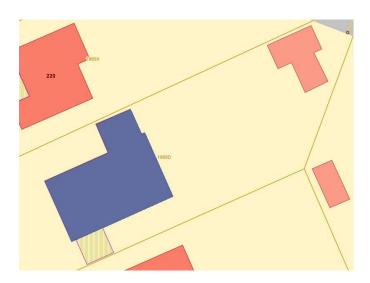
Zone 1: Hoofdgebouw

Tijdens de inspectie vastgesteld:

- 1 Asbestmateriaal
- 0 Beperking
- 0 Uitsluiting
- 0 Roerend goed
- 0 Puin, steenslag, (water)bodem
- 0 Advies
- 1 Geen asbest

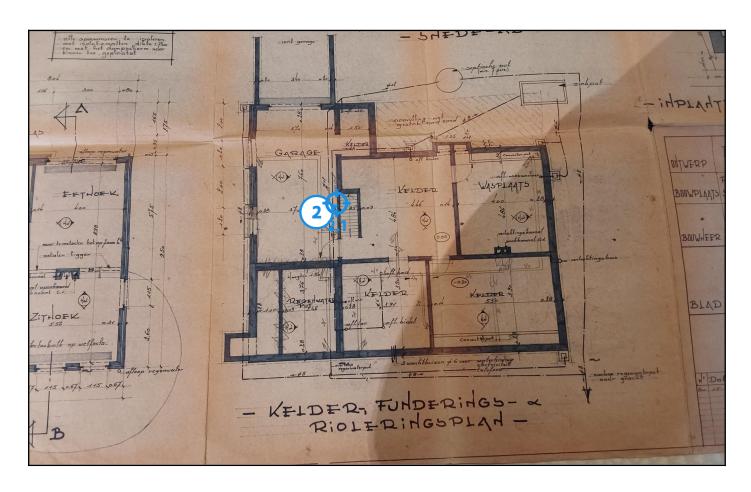
Plan 1.1: kelder

Beschrijving	Туре	Actie
2. Pleister muren(met monstername)	Geen asbest	-
2.1 Code: mm01	Mengmonster	-

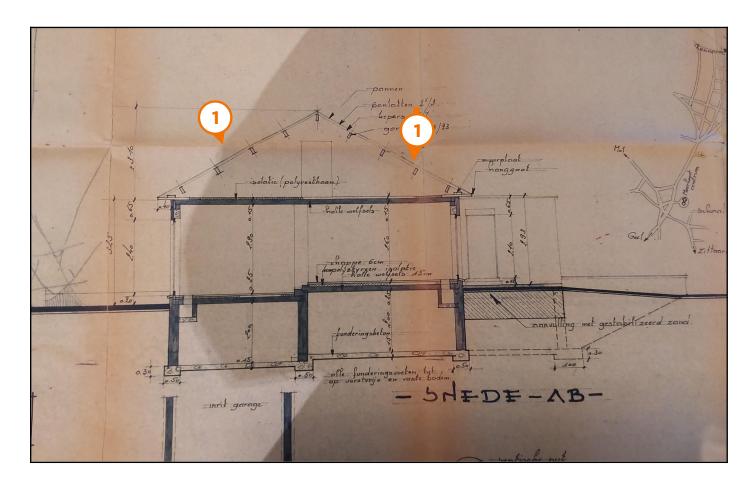
Plan 1.2: dak

Beschrijving	Туре	Actie
1. Asbestcement Dakleien(op vaststelling).	Asbestmateriaal	Verwijderen

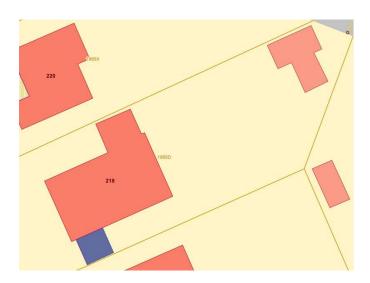
Zone 2: Afdak

Tijdens de inspectie vastgesteld:

- 0 Asbestmaterialen
- 0 Beperkingen
- 0 Uitsluitingen
- 0 Roerende goederen
- 0 Puin, steenslag, (water)bodem
- 0 Adviezen
- 1 Geen asbest

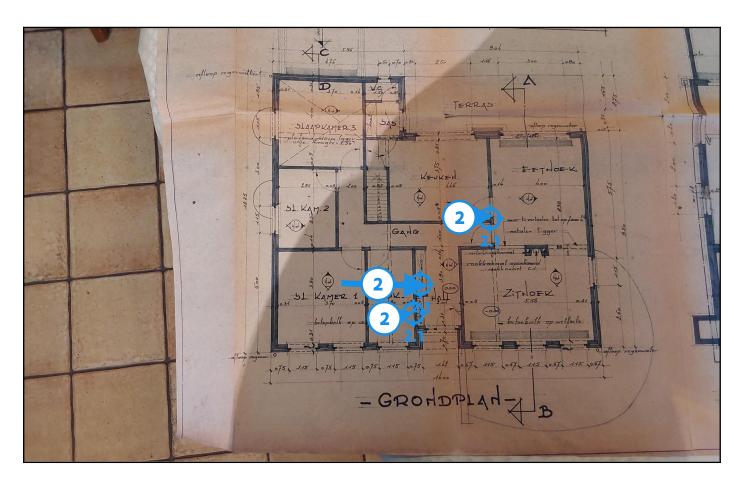
Plan 2.1: Glv

Beschrijving	Туре	Actie
2. Pleister muren(met monstername)	Geen asbest	-
2.1 Code: mm01	Mengmonster	-

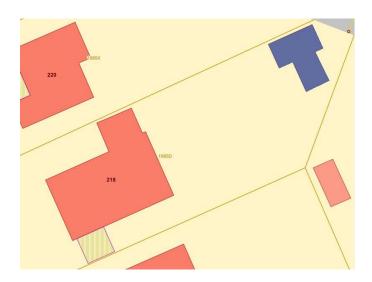
Zone 3: Bijgebouw

Tijdens de inspectie vastgesteld:

- 0 Asbestmaterialen
- 0 Beperkingen
- 0 Uitsluitingen
- 0 Roerende goederen
- 0 Puin, steenslag, (water)bodem
- 0 Adviezen
- 0 Geen asbest

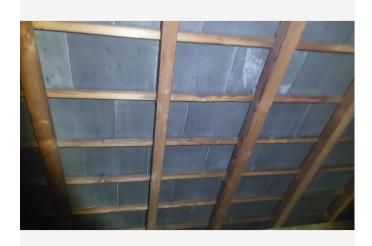
Fiche 1: Asbestcement Dakleien(op vaststelling).

Asbestmateriaal

Conclusie

Het asbestmateriaal valt onder de mijlpaal van 2034.

indbeoordeling materiaalrisico	Laag materiaalrisico en/of verlaagde kans op vezelvrijgave
--------------------------------	--

Gebondenheid	Categorie 1: hechtgebonden in oorsprong
Asbestsoort (vezeltype)	Crocidoliet aanwezig
Asbestconcentratie	Laag (< 50%)
Afschermingsgraad van het gehele materiaal	Geheel of deels vrij aan de buitenlucht
Toestand van het materiaal	Licht beschadigd, licht verweerd. Intact materiaal type Pical – asbestboard of categorie III 'gebondenheid'

Beschrijving	Asbestcement Dakleien(op vaststelling).
Omgeving	Buiten
Primaire drager	Schuin dak
Asbestmateriaal	Dak- en gevelbekleding - Lei, shingle
Bindmiddel van asbestmateriaal	Cement
Gebondenheid op basis van bindmiddel	Hecht
Hoeveelheid (oppervlakte - aantal)	• 200,00 m² - 1 stuk
Totale oppervlakte	200,00 m ²
Eenvoudig bereikbaar	Ja
Bevestigingswijze	Geschroefd
	Genageld, geniet

Verwijderen

- Zorg voor een veilig beheer. Vermijd het beschadigen van het asbestmateriaal. Controleer de toestand jaarlijks op wijzigingen.
- Voer bijkomende staalname(s) uit.

Eenvoudige handelingen: mag via doe-het-zelf of door werknemer(s) met opleidingsattest eenvoudige handelingen door aannemer met opleidingsattest eh door grote oppervlakte en verwering

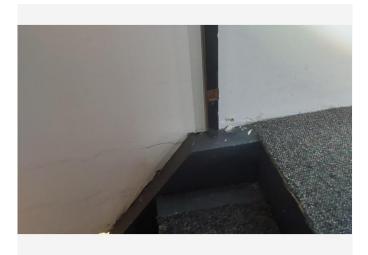
Fiche 2: Pleister muren(met monstername)

Geen asbest

#	Туре	Referentie	Resultaat
2.1	Mengmonster	mm01	Geen asbest

Primaire drager	Binnenwand
Bindmiddel van materiaal	Gips - kalk
Gebondenheid op basis van bindmiddel	Niet-hechtgebonden
Hoeveelheid (oppervlakte - dikte - aantal)	• 105,00 m² - 1,00 cm - 1 stuk
Totaal volume	1,05 m ³
Identificatiemethode	Vaststelling met monstername
Destructieve handeling voor identificatie	Nee
Opmerking	Pleister muren(met monstername)
