# Asbestinventarisattest

Vredestraat 135/2, 2300 Turnhout

Attestnummer: 20231215-000007.000

Uitgegeven op : **15.12.2023** Geldig tot : **15.12.2033**

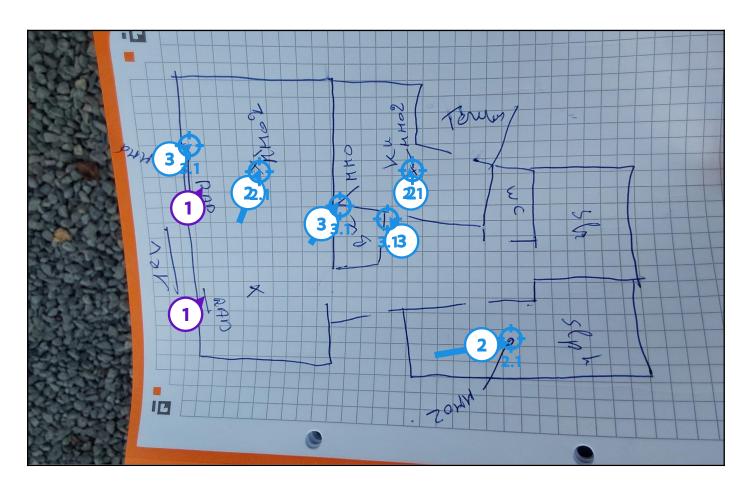
## Plan 1.1: 20231202\_150142

Beschrijving	Туре	Actie
1. Radiatoren bestaande uit gekoppelde panelen	Advies	-
2. Pleister plafond(met monstername)	Geen asbest	-
2.1 Code: mm02	Mengmonster	-
3. Pleister muren(met monstername)	Geen asbest	-
3.1 Code: mm01	Mengmonster	-

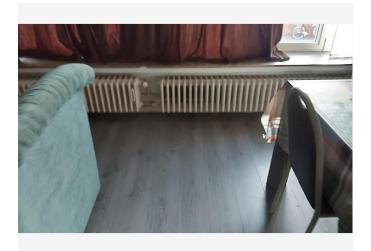
## Fiche 1: Radiatoren bestaande uit gekoppelde panelen

MOGELIJKS bevat deze radiator een asbestpakking maar evengoed niet deze radiator is veilig in gebruik. Maar let op bij demonteren.

Identificatiemethode	Redelijk vermoeden
Primaire drager	Ruimteverwarming
(Asbest)materiaal	Pakking, dichting
Bindmiddel	Karton - papier - viltachtig
Gebondenheid bindmiddel	Niet-hechtgebonden

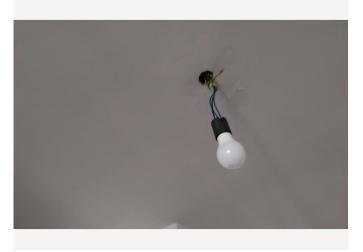
## Fiche 2: Pleister plafond(met monstername)

Geen asbest

#	Туре	Referentie	Resultaat
2.1	Mengmonster	mm02	Geen asbest

Beschrijving	Pleister plafond(met monstername)
Omgeving	Binnen
Primaire drager	Plafond
Bindmiddel van materiaal	Gips - kalk

Gebondenheid op basis van bindmiddel	Niet-hechtgebonden
Hoeveelheid (oppervlakte - dikte - aantal)	• 95,00 m² - 1,00 cm - 1 stuk
Totaal volume	0,95 m <sup>3</sup>
Identificatiemethode	Vaststelling met monstername
Destructieve handeling voor identificatie	Nee
Opmerking	Deze oppervlakte is een beredeneerde schatting , er worden geen rechten verleend aan deze oppervlakten. De dikte is een schatting die voorkomt uit de monsterplaatsen en is daarom niet altijd represenatatief.

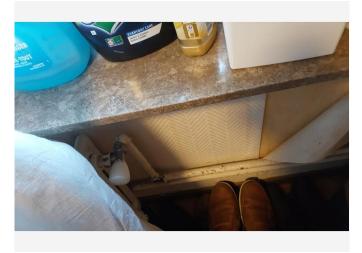
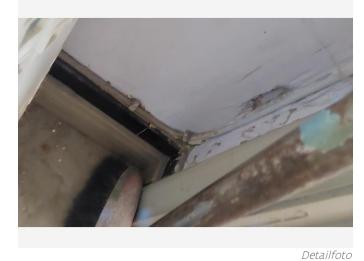
## Fiche 3: Pleister muren(met monstername)

Geen asbest

#	Туре	Referentie	Resultaat
3.1	Mengmonster	mm01	Geen asbest

Beschrijving	Pleister muren(met monstername)
Omgeving	Binnen
Primaire drager	Binnenwand
Bindmiddel van materiaal	Gips - kalk

Gebondenheid op basis van bindmiddel	Niet-hechtgebonden
Hoeveelheid (oppervlakte - dikte - aantal)	• 200,00 m² - 1,00 cm - 1 stuk
Totaal volume	2,00 m <sup>3</sup>
Identificatiemethode	Vaststelling met monstername
Destructieve handeling voor identificatie	Nee
Opmerking	Deze oppervlakte is een beredeneerde schatting , er worden geen rechten verleend aan deze oppervlakten. De dikte is een schatting die voorkomt uit de monsterplaatsen en is daarom niet altijd represenatatief.
