# DEFECT PRODUCT SAMPLES / CONTOH-CONTOH PRODUK CACAT

PREPARED BY : KASPIYAH  
DOCUMENT NO : TM-QA-05  
REVISION : 03  
RELEASE ON : 17 JULY 2023

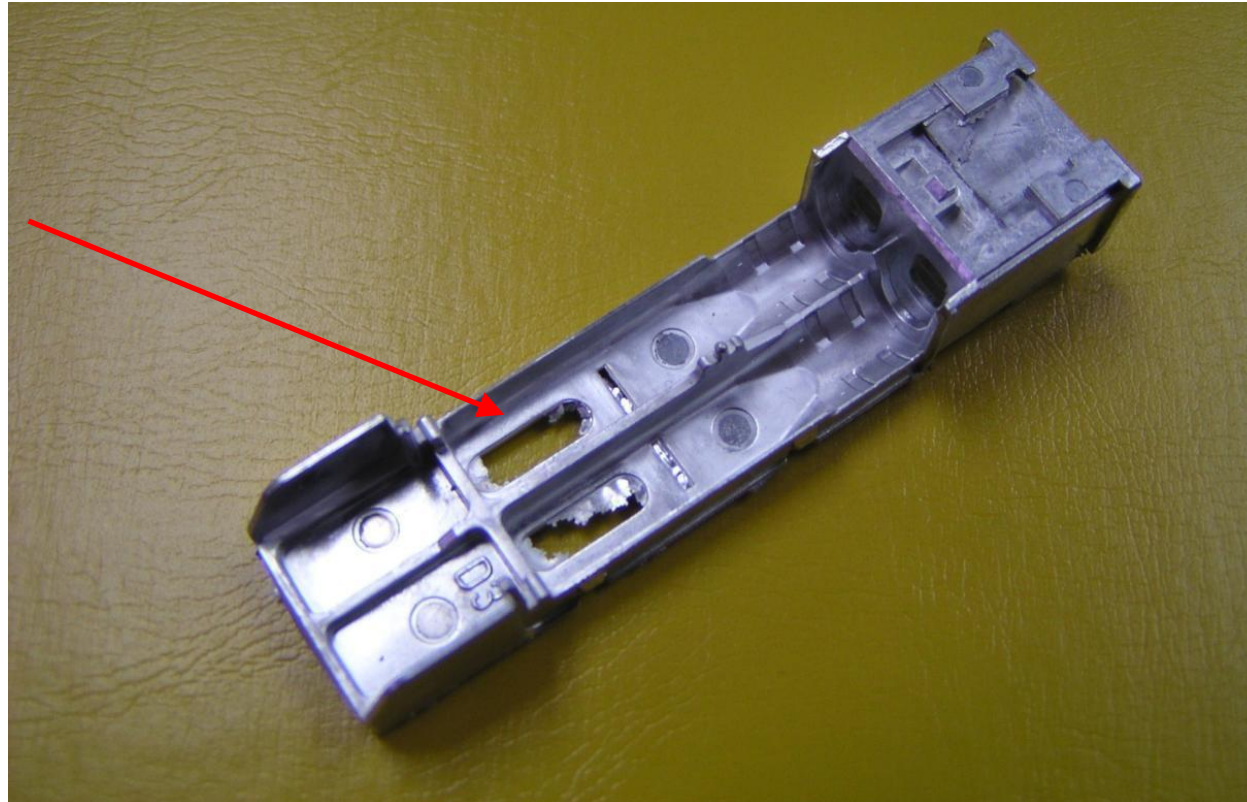
**Flashes** → Kelebihan pada garis pisah atau garis jumpa cetakan. Biasanya tonjolan sangat tipis dan datar di sepanjang tepi, lubang, dan ventilasi.

*Excess at parting line or matching surface of the mold. Normally very thin and flat protrusion along the edges, holes, and vents.*

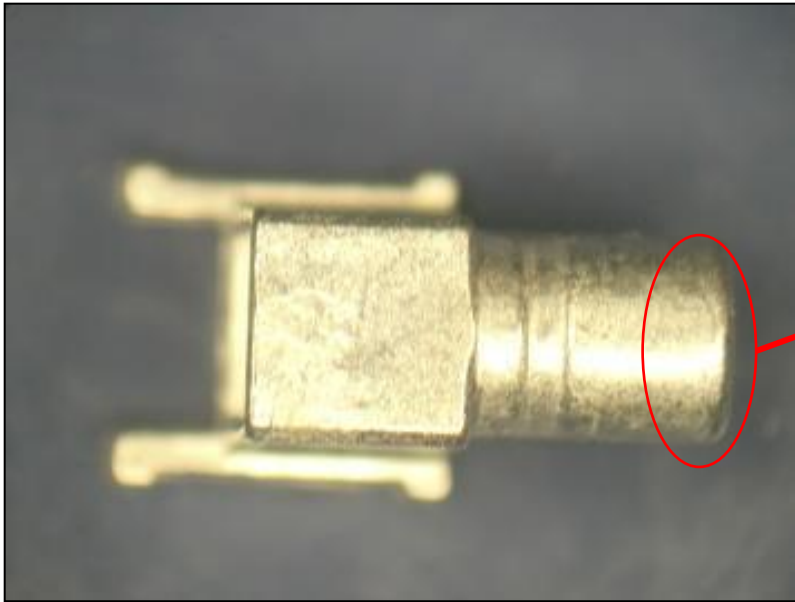
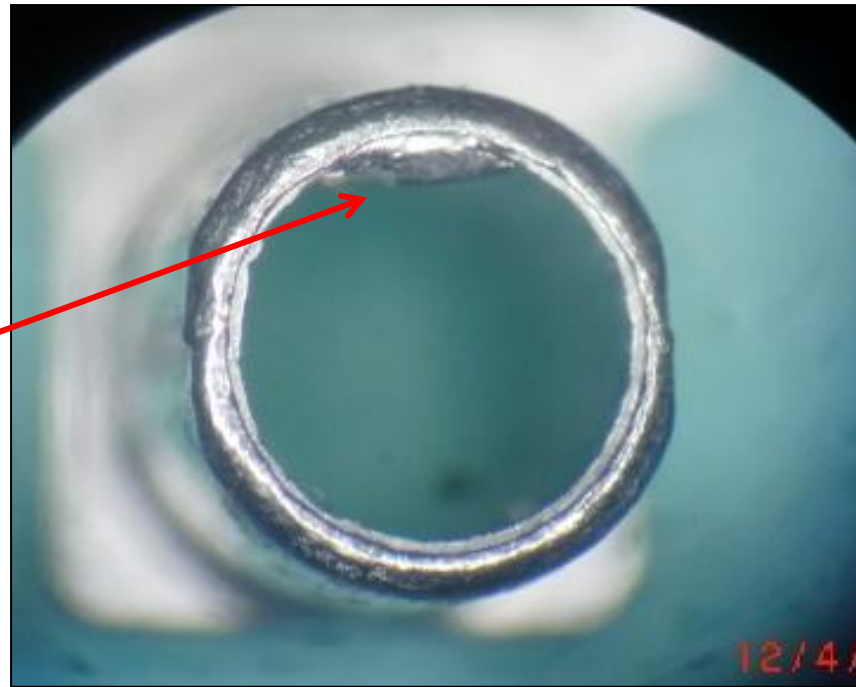
**"NG" Part**

**Flashes** → Kelebihan pada garis pisah atau garis jumpa cetakan. Biasanya tonjolan sangat tipis dan datar di sepanjang tepi, lubang, dan ventilasi.

*Excess at parting line or matching surface of the mold. Normally very thin and flat protrusion along the edges, holes, and vents.*

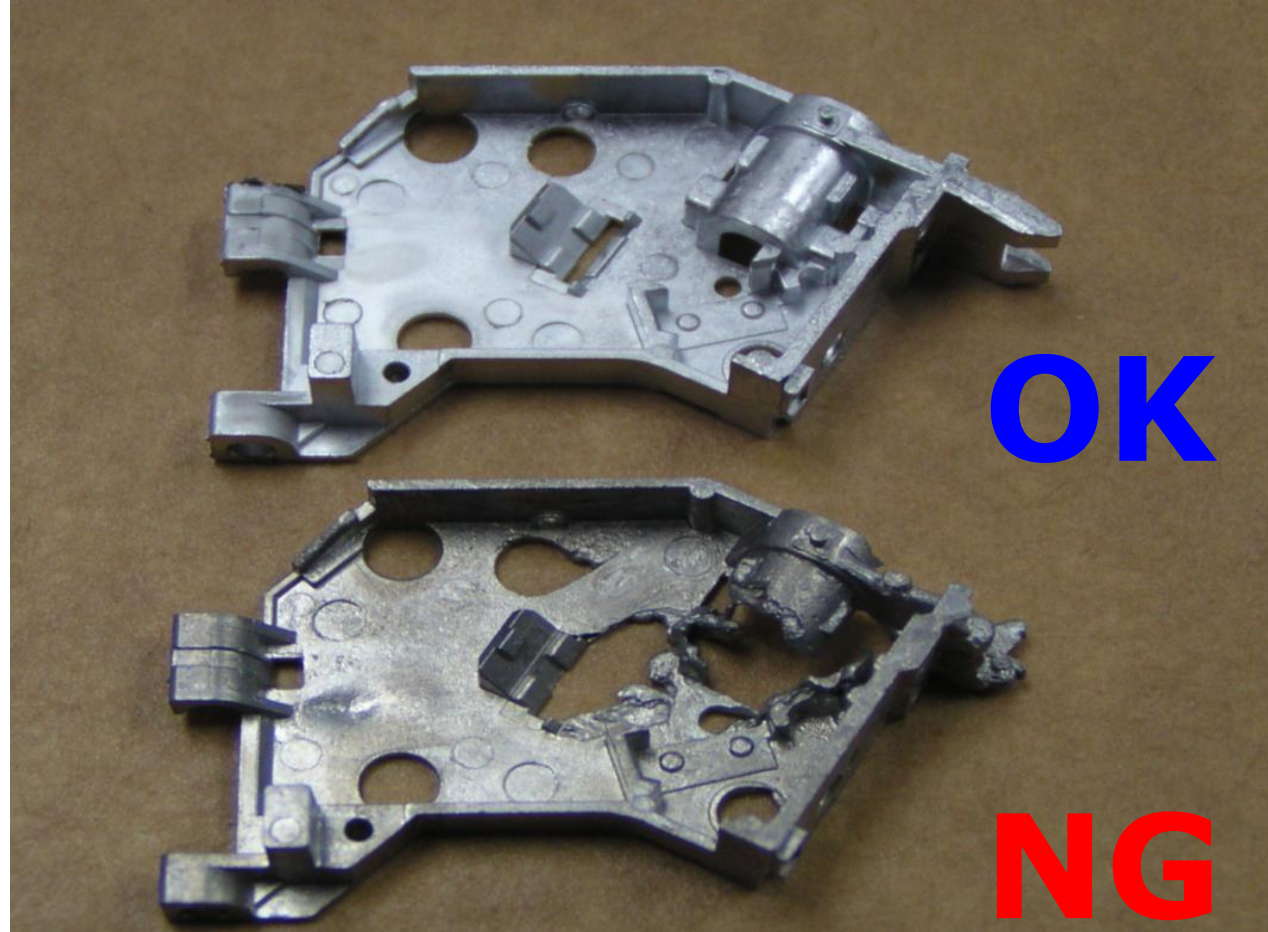
**Cold shot** → Casting yang tidak sempurna terbentuk dikarenakan temperatur die/mold dingin.

*Incomplete casting is formed due to the temperature of the cold dies.*

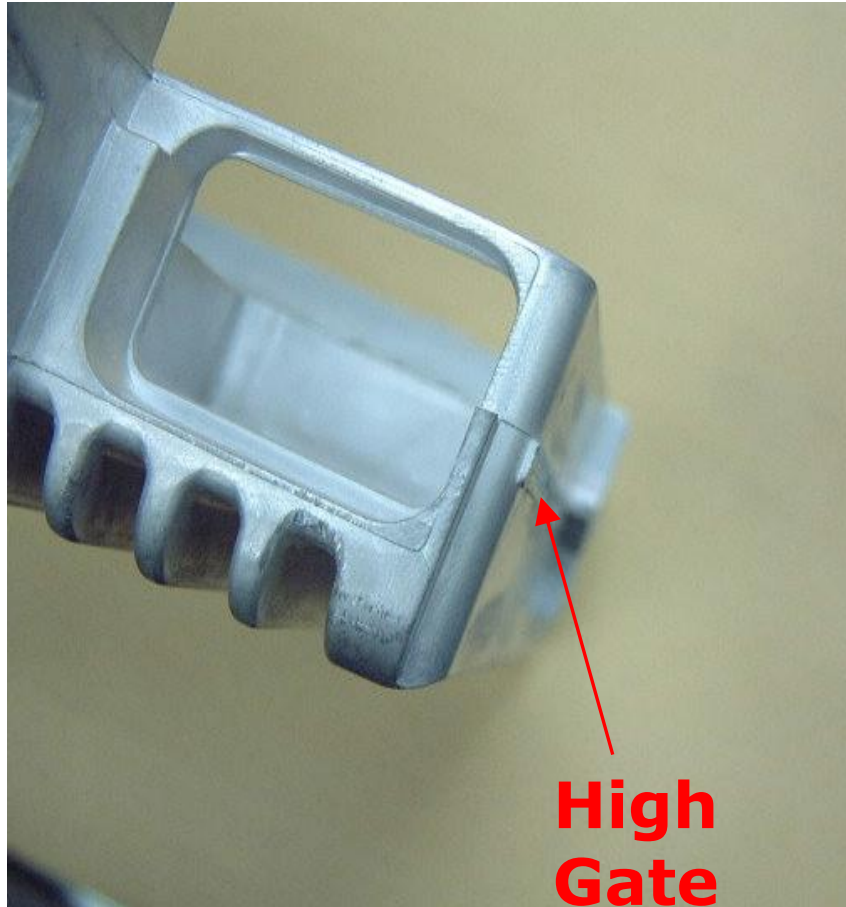
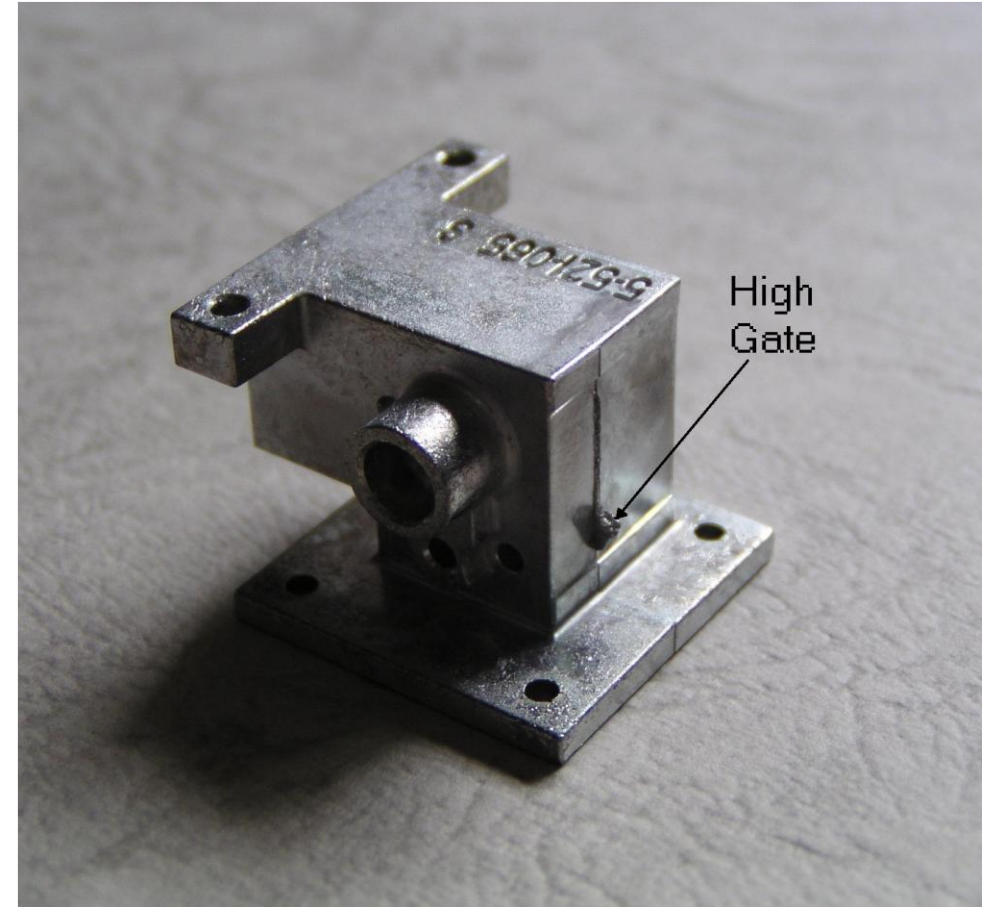
**High Gate** → Kelebihan material setelah proses degate atau memisahkan runner dan overflow dari part.

*Excess material after breaking the gate.*

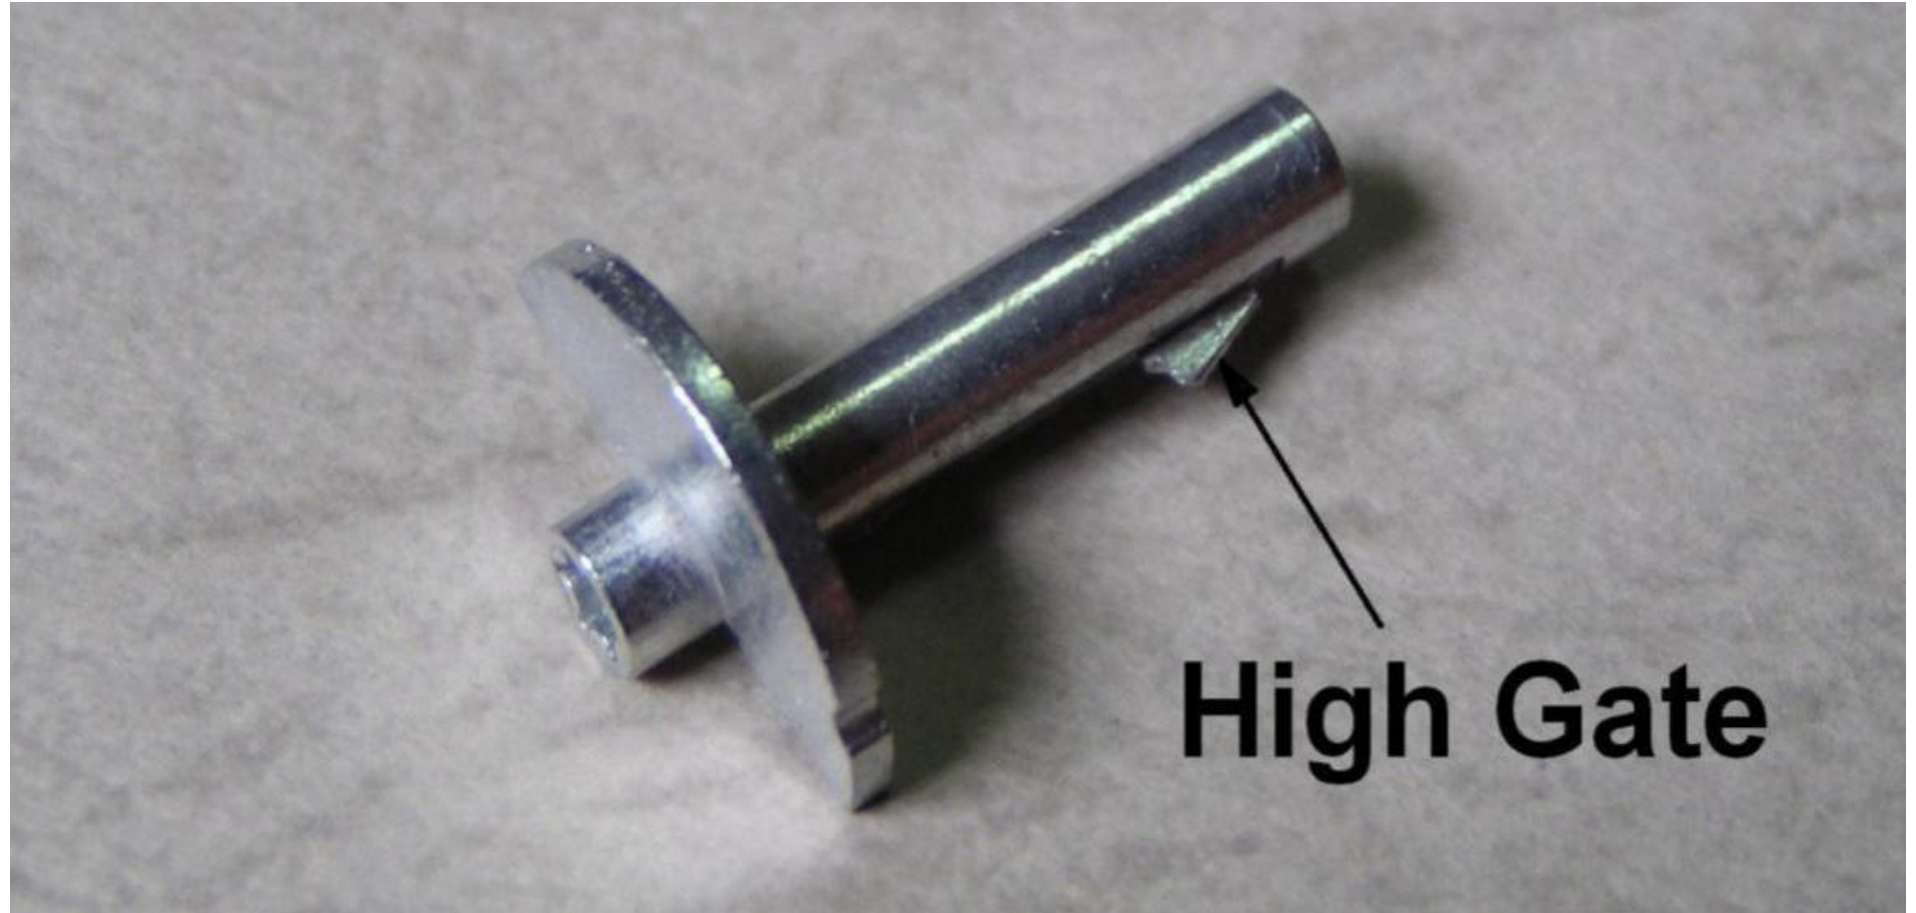
**High Gate** → Kelebihan material setelah proses degate atau memisahkan runner dan overflow dari part.

*Excess material after breaking the gate.*

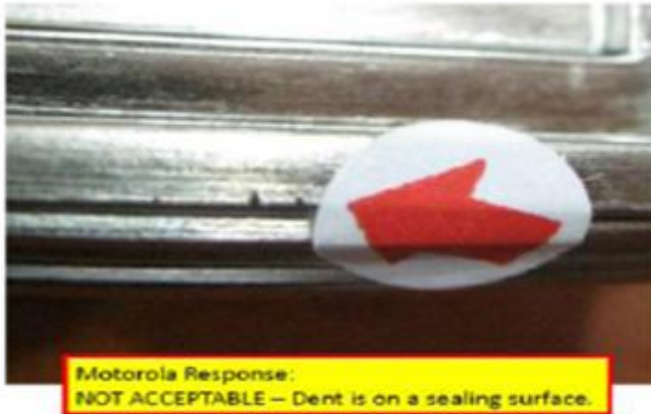
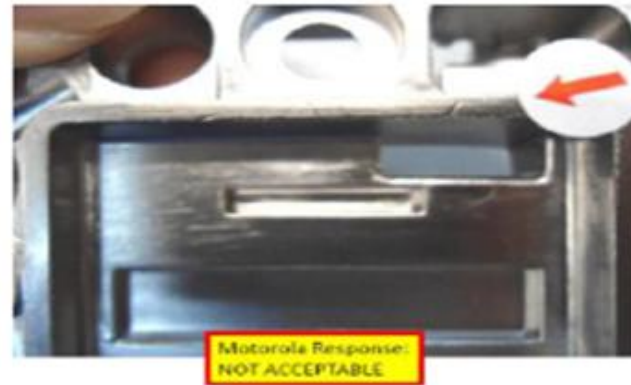
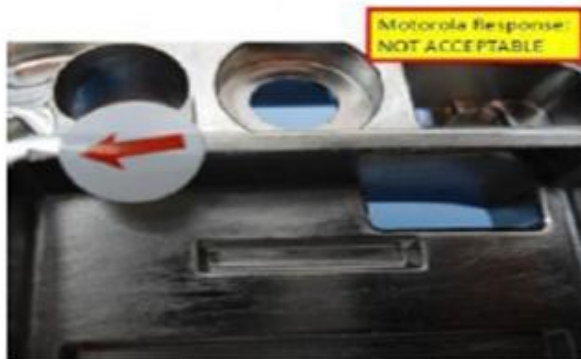
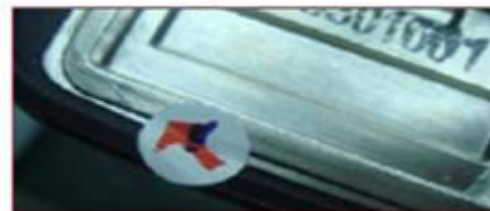
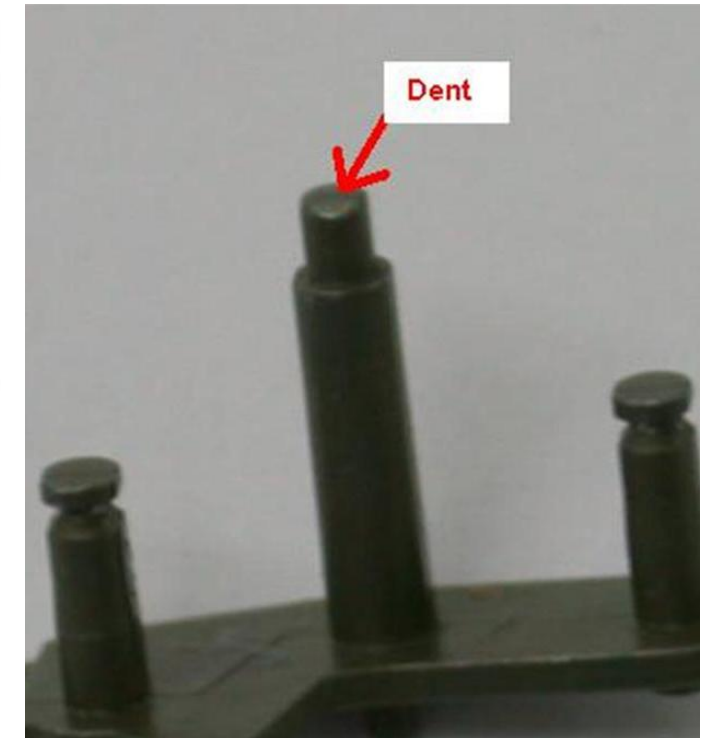
# Dented → Penyok, Bagian yang terkena tekanan menyebabkan lubang di permukaan yang keras.

*Parts hit by pressure caused hollow in a hard surface.*

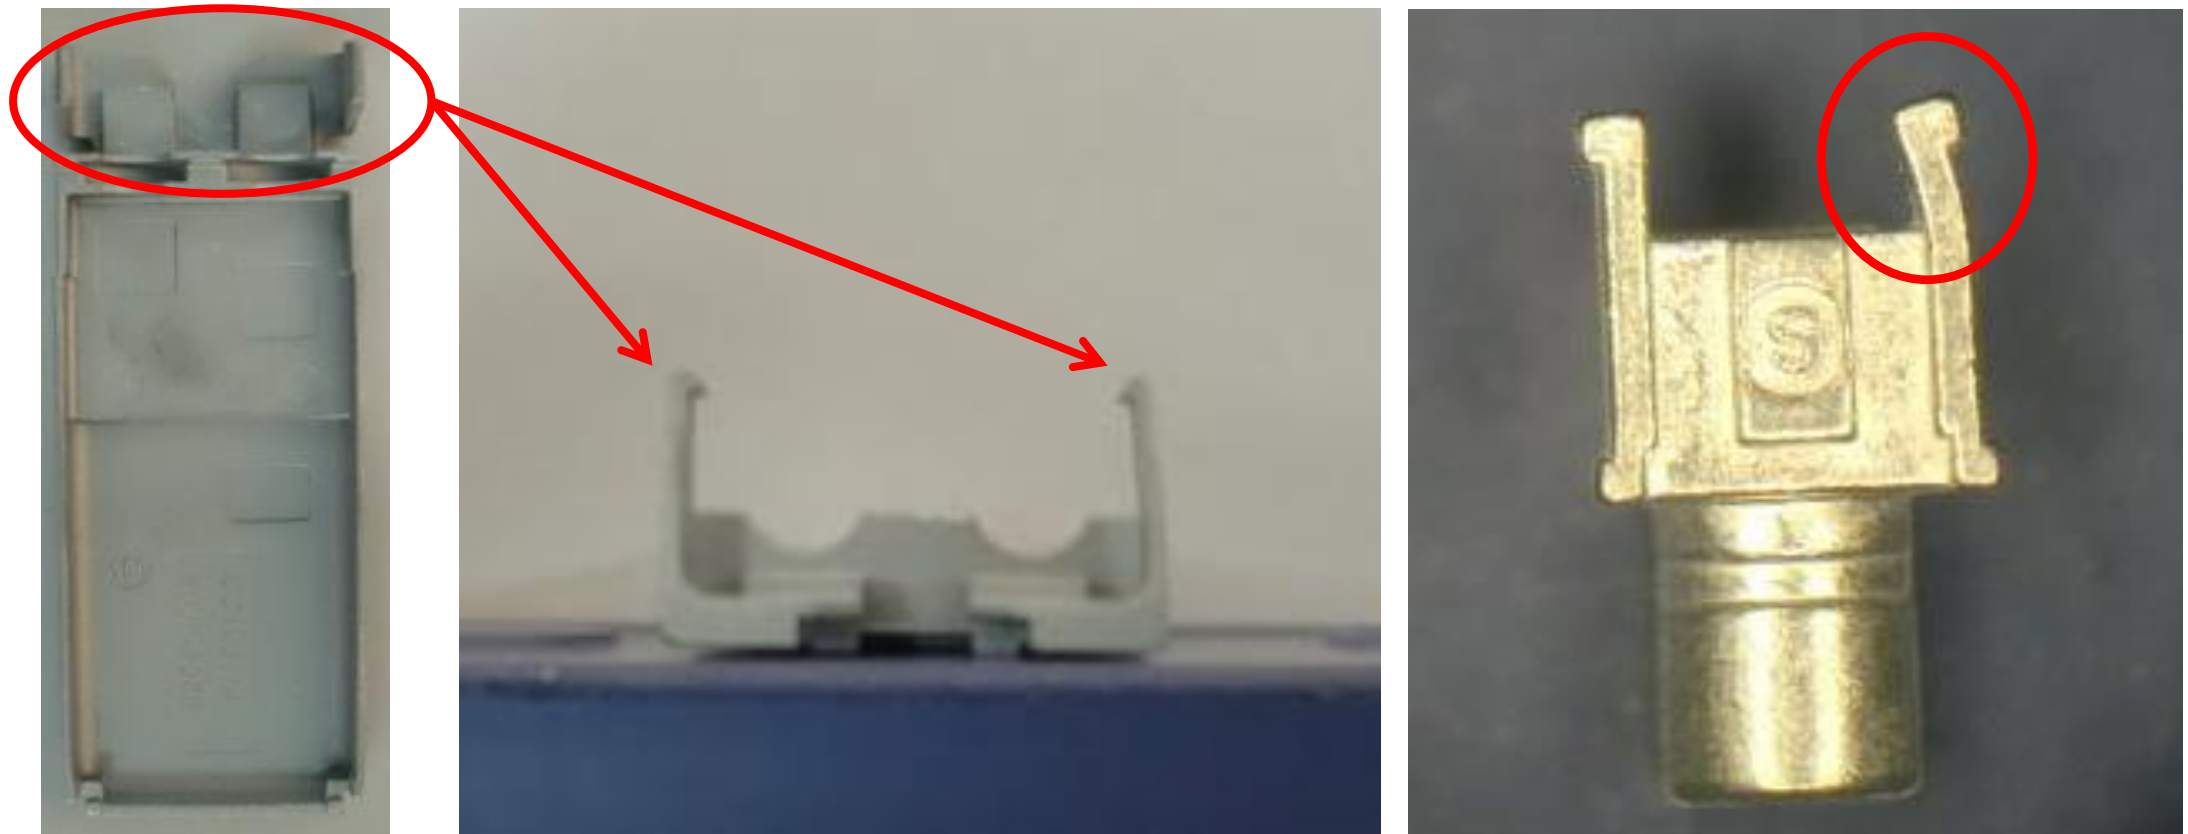
**Bend** → Part Bengkok/Menekuk, puntiran, atau pembengkokan pada part yang bertentangan dengan desain yang dimaksud. Biasanya disebabkan oleh pendinginan yang tidak tepat saat proses casting.

*Buckling, twisting or bowing of the part contrary to its intended design. Usually caused by improper cooling during casting process.*

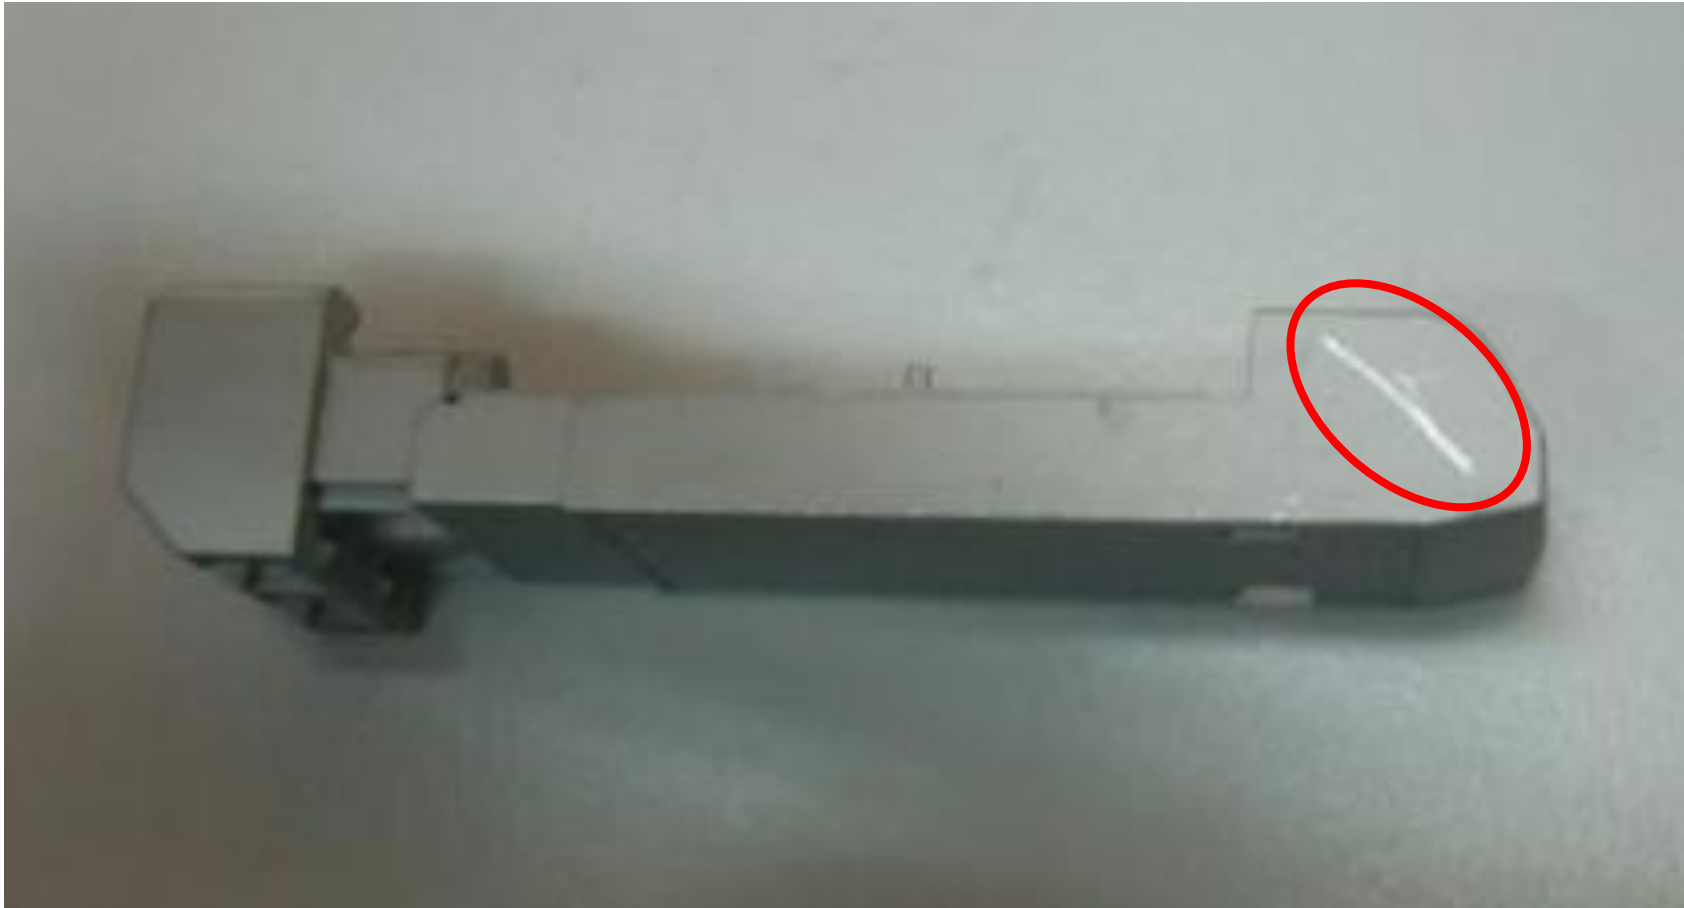
# Scratches → Tergores, Abrasi dangkal pada permukaan, Seringkali karena kesalahan penanganan.

*Shallow abrasion of part surface. Often due to mishandling of the part.*

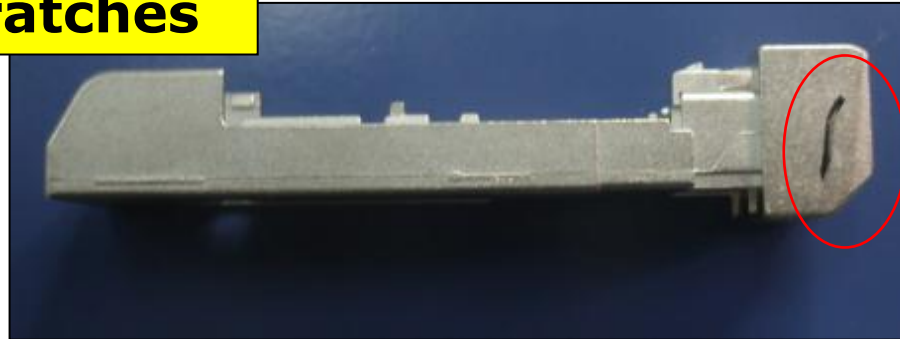
# Scratches → Tergores, Abrasi dangkal pada permukaan, Seringkali karena kesalahan penanganan.

*Shallow abrasion of part surface. Often due to mishandling of the part.*

## Over Sanding → Scratches

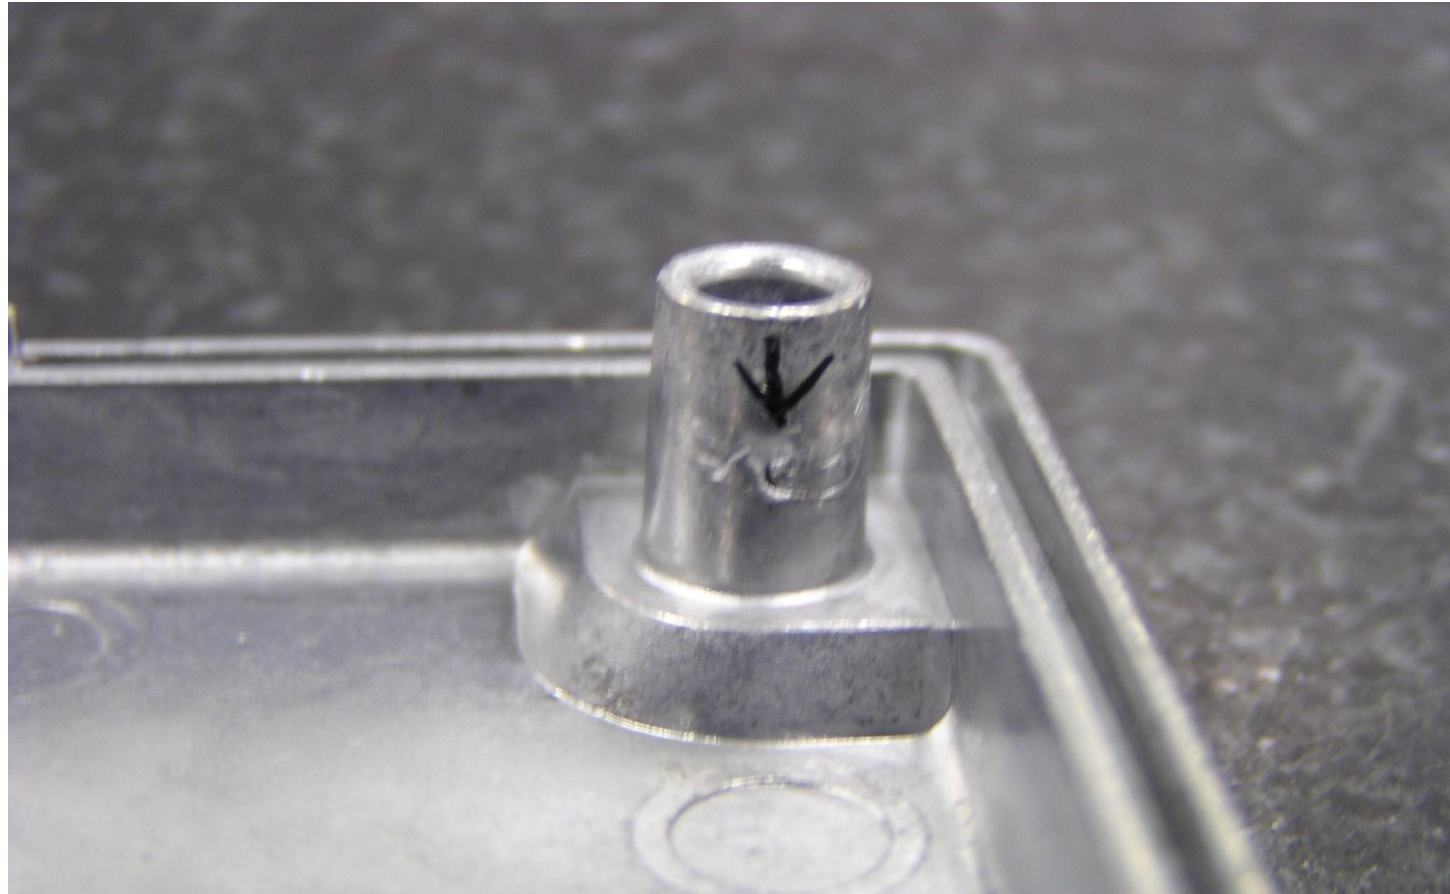
**Short Fill →** Kekurangan Material karena aliran material tidak stabil, dan bisa dilihat seberapa kurangnya secara visual.

*Missing material due to unstable material flow, and you can see how lacking it is visually.*

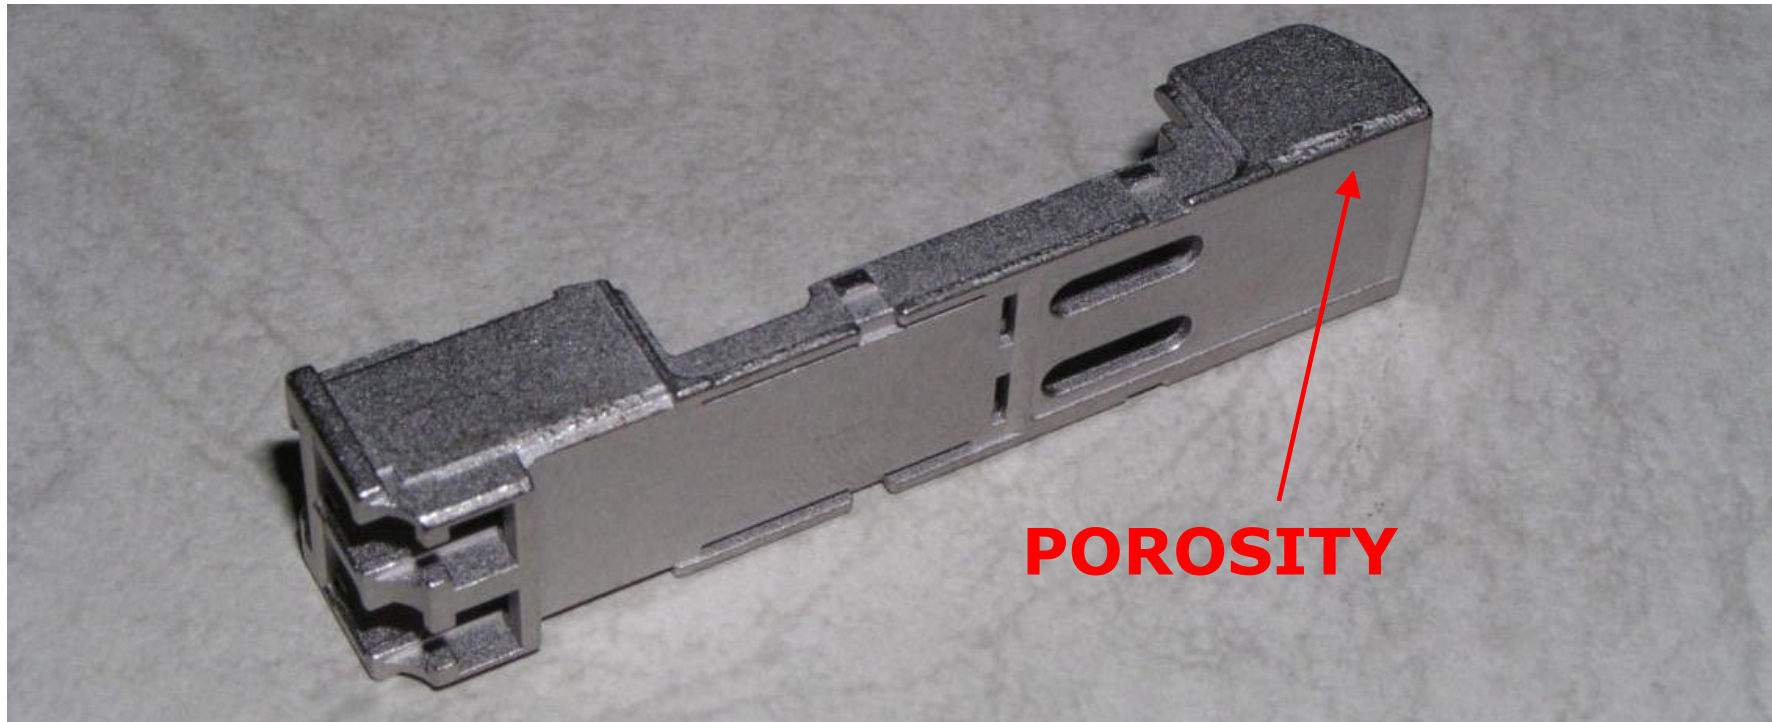
**Porosity** → **Keropos, Kantong udara di dalam ekstrusi.** Disebabkan oleh turbulensi yang tidak tepat atau aliran material (kekurangan material di dalam casting dan tidak bisa dilihat secara visual seberapa besar keroposnya, hanya bisa dilihat bagian ujung lubang yang kosong. Bisa dilihat dengan mesin X-ray/tembus pandang).

*Air pockets within the extrusion. Caused by improper turbulence or material flow.*

*(there is a shortage of material in the casting and you cannot see visually how porous it is, you can only see the empty end of the hole. Can be seen with X-ray machine / transparent).*

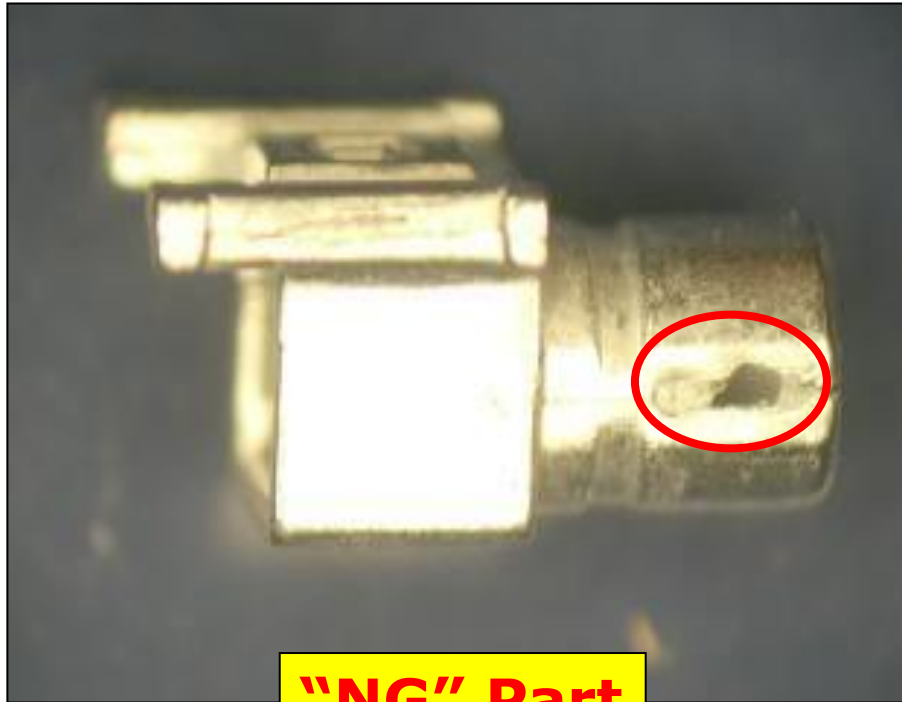
**"NG" Part**

**Porosity → Keropos, Kantong udara di dalam ekstrusi.** Disebabkan oleh turbulensi yang tidak tepat atau aliran material (kekurangan material di dalam casting dan tidak bisa dilihat secara visual seberapa besar keroposnya, hanya bisa dilihat bagian ujung lubang yang kosong. Bisa dilihat dengan mesin X-ray/tembus pandang).

*Air pockets within the extrusion. Caused by improper turbulence or material flow.*

*(there is a shortage of material in the casting and you cannot see visually how porous it is, you can only see the empty end of the hole. Can be seen with X-ray machine / transparent).*

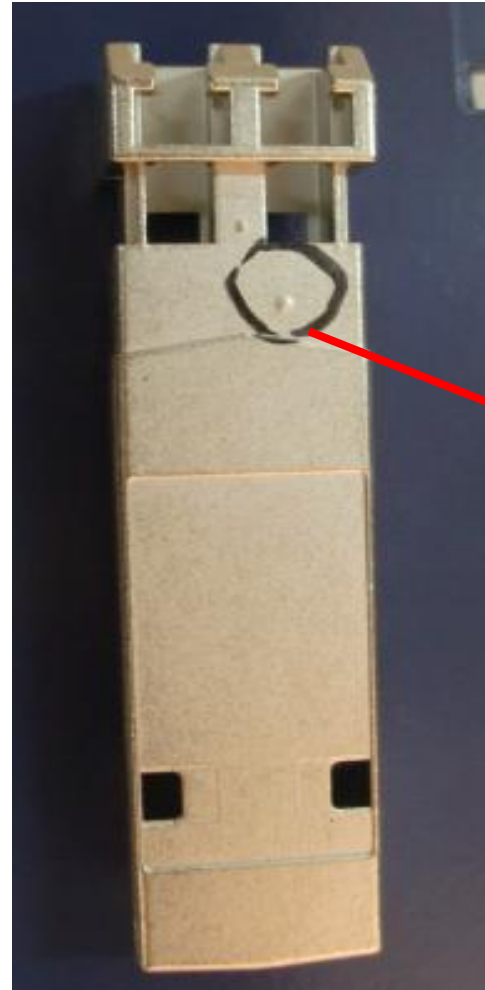
# Blister → Melepuh atau menggelembung pada permukaan.

*Bump or bubble on surface.*

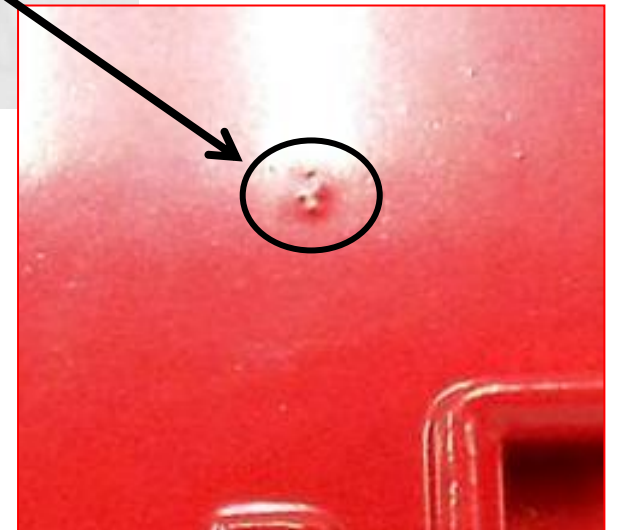
**Blister** → Melepuh atau menggelembung pada permukaan.

*Bump or bubble on surface.*

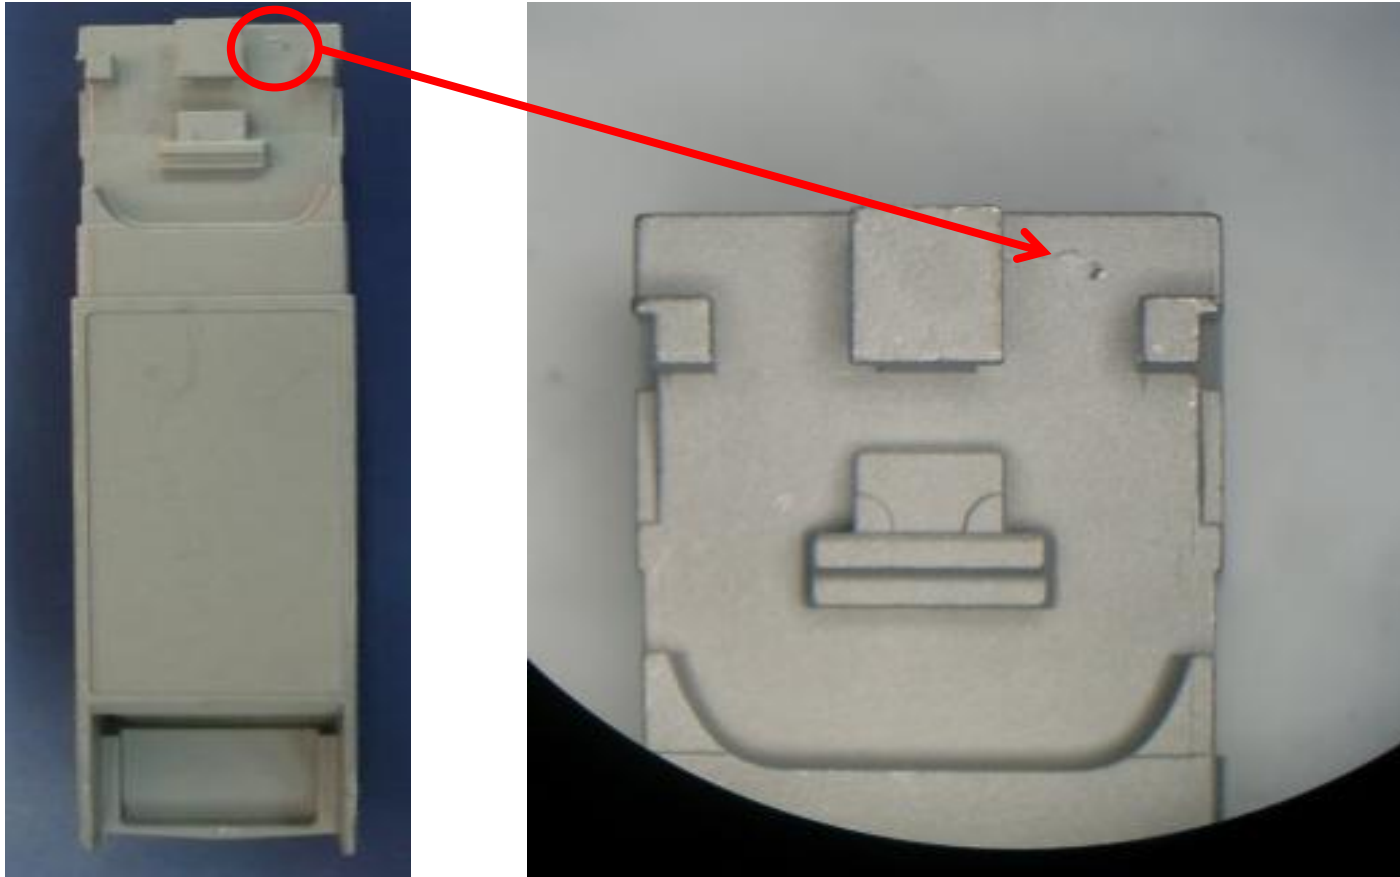
## Casting Peeling → Mengelupas / Terkelupas,

Penampilan bergelombang atau belang-belang terlihat sebagai garis konsentris. Disebabkan terutama oleh finishing yang buruk pada permukaan part.

*Rippled or mottled appearance viewable as concentric lines. Caused mainly by poor finishing on the part surface.*

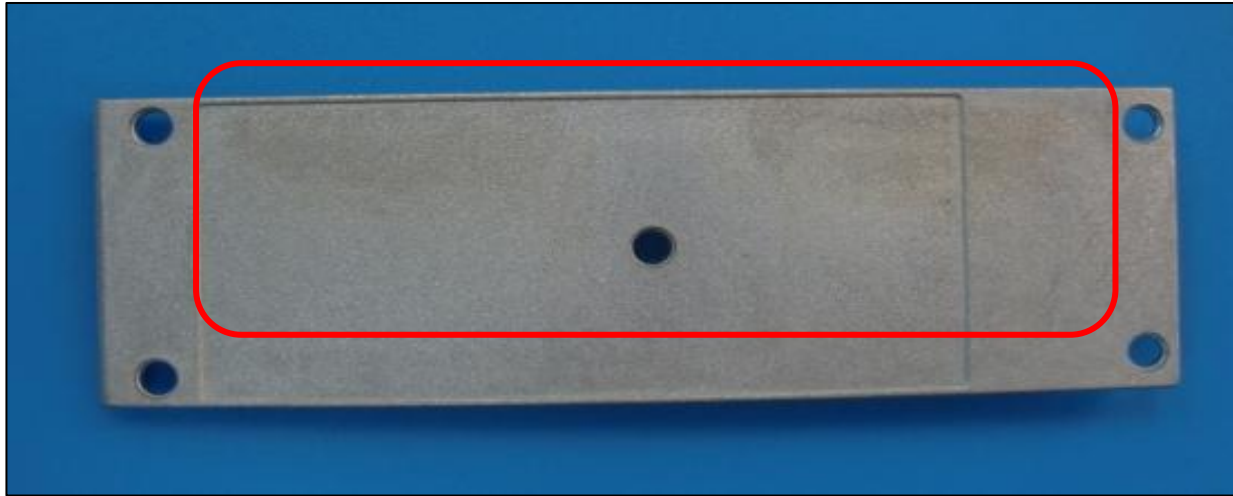
**"NG" Blasting**

# Uneven Blasting → Hasil blasting tidak rata pada permukaan part. *Blasting results are uneven on the surface of the part.*

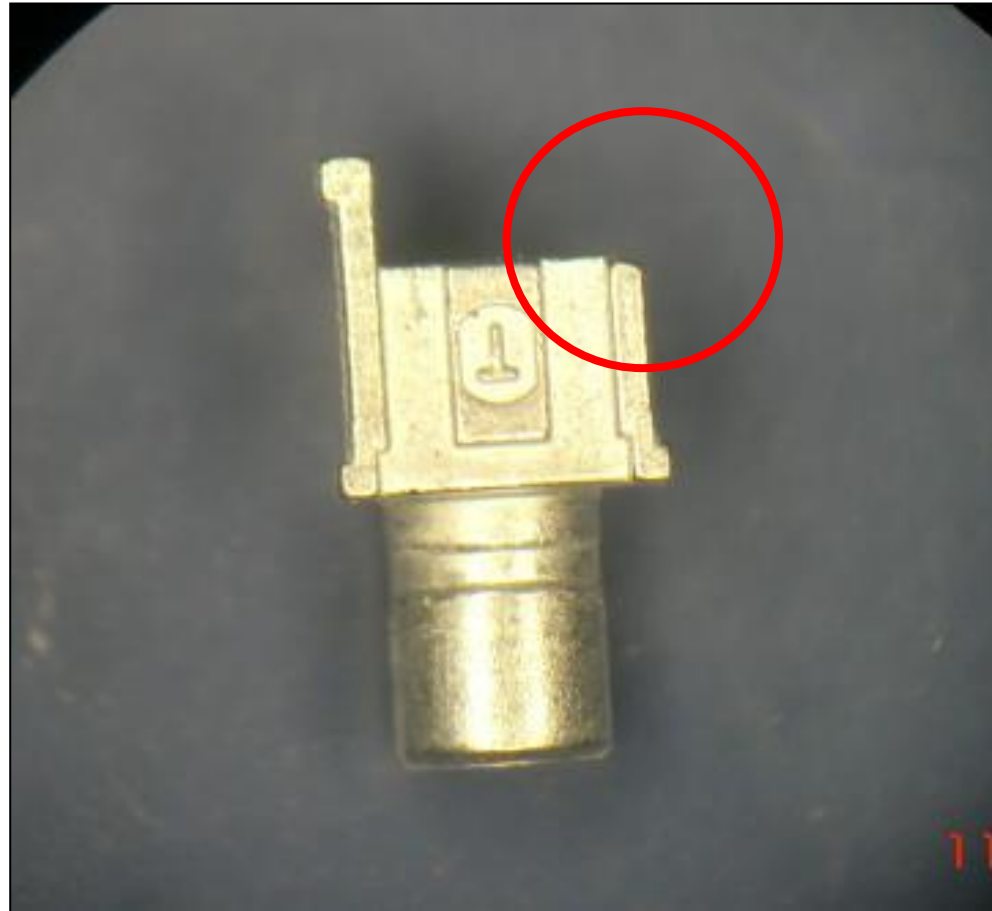
# **Damage/Broken** → Kerusakan umum pada part. (Pin atau bagian apapun bengkok atau rusak/patah).

*General damage to the part. Bent or broken/snapped pins, tabs, or ribs.*

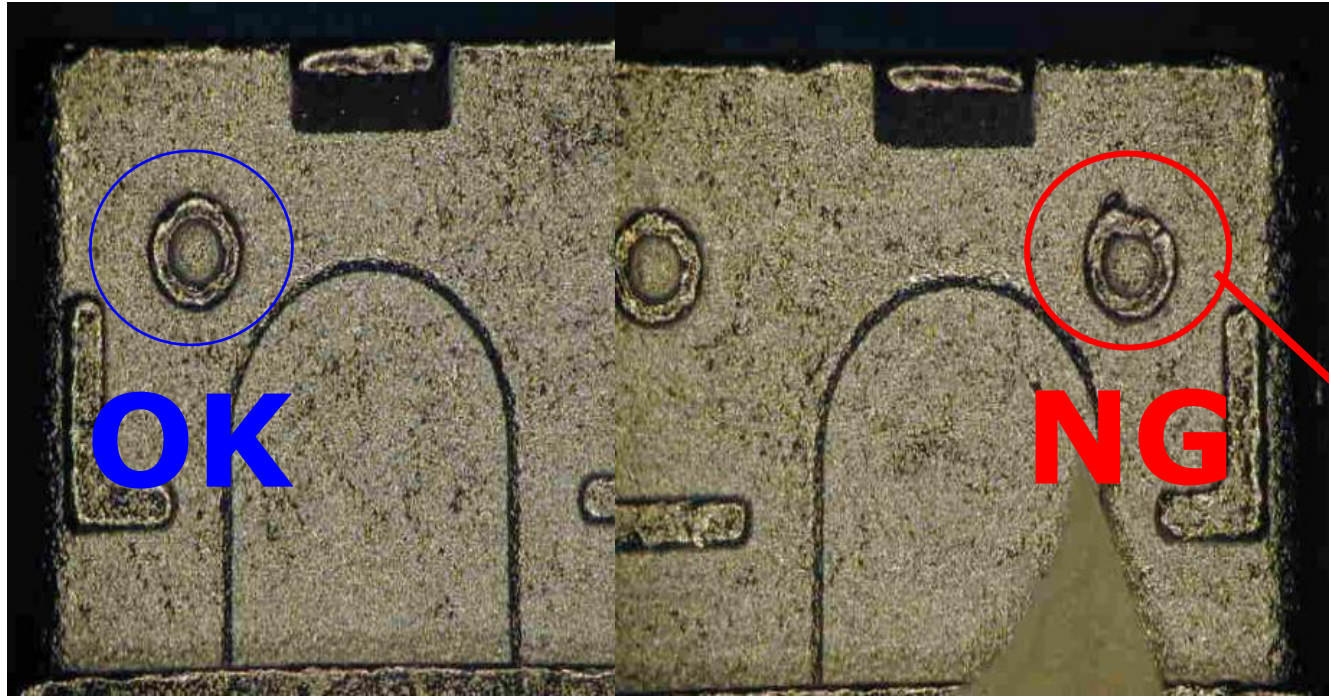
# Damage/Broken → Kerusakan umum pada part. (Pin atau bagian apapun bengkok atau rusak/patah).

*General damage to the part. Bent or broken/snapped pins, tabs, or ribs.*

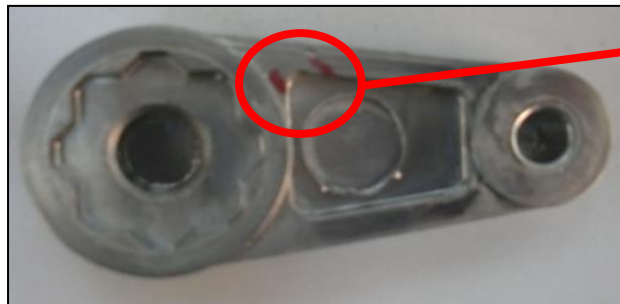
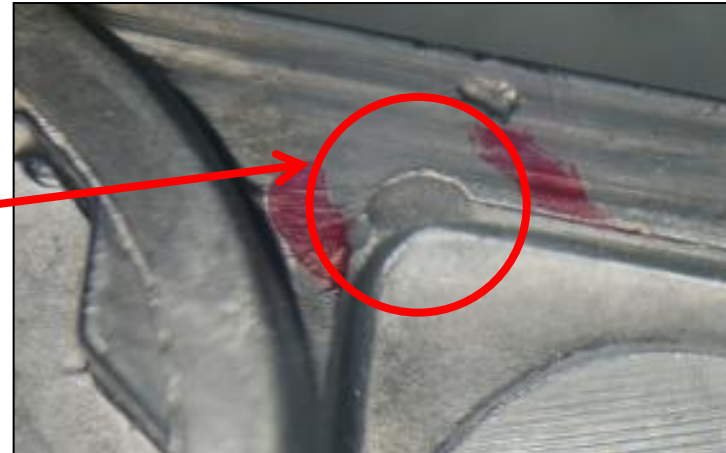
**"NG"**

**Drag Mark** → Penyok atau goresan dalam yang ada pada casting, terjadi pada saat proses casting karena seretan terhadap detail mold Ketika part dikeluarkan dari cetakan, biasanya sejajar dengan arah eaksi.

*Dragging against mold details when a part is ejected from a Die. Usually parallel to the ejection direction.*

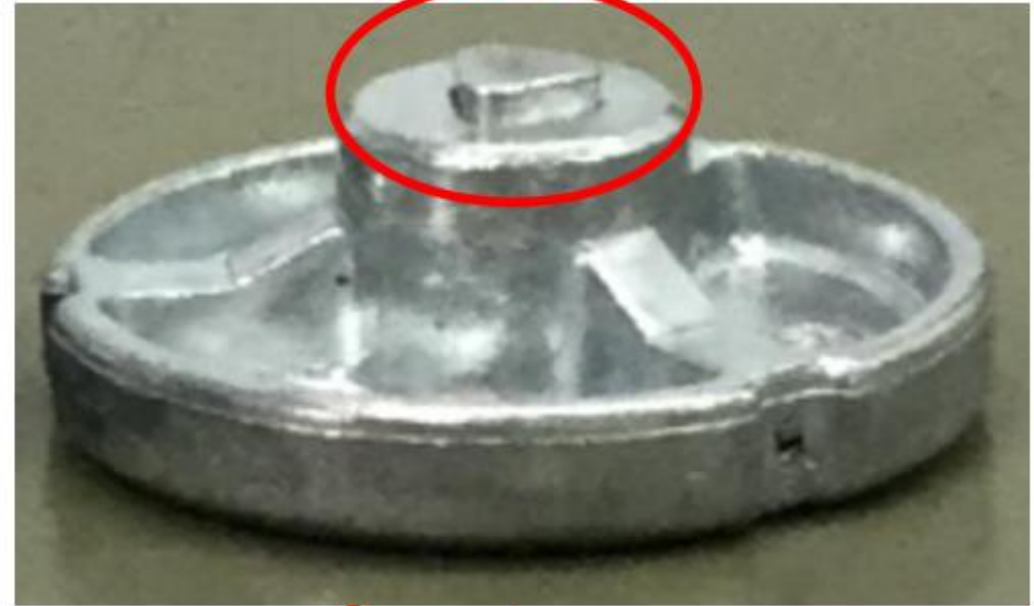
**"NG"**

**Short Pin** → Pin lebih pendek dari desain aslinya.  
*Pin shorten than original design.*
