# DEFECT PRODUCT SAMPLES / CONTOH-CONTOH PRODUK CACAT

PREPARED BY : KASPIYAH  
DOCUMENT NO : TM-QA-05  
REVISION : 03  
RELEASE ON : 17 JULY 2023

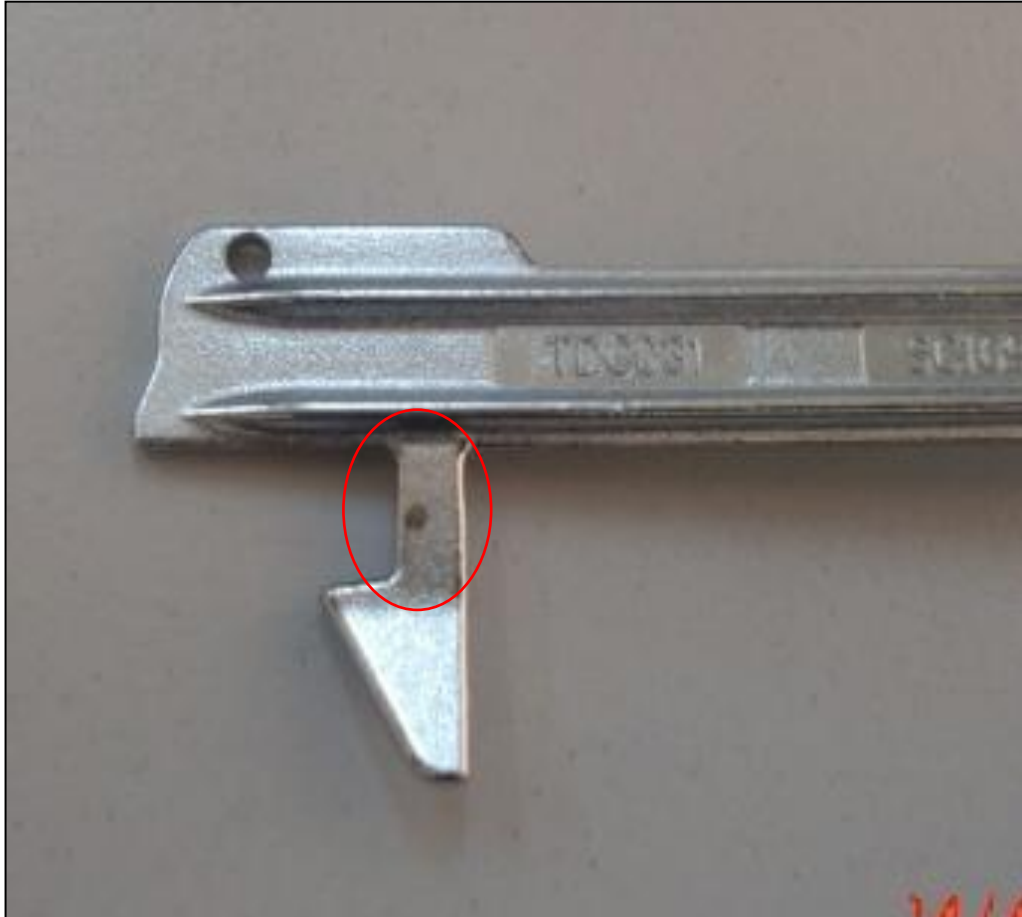
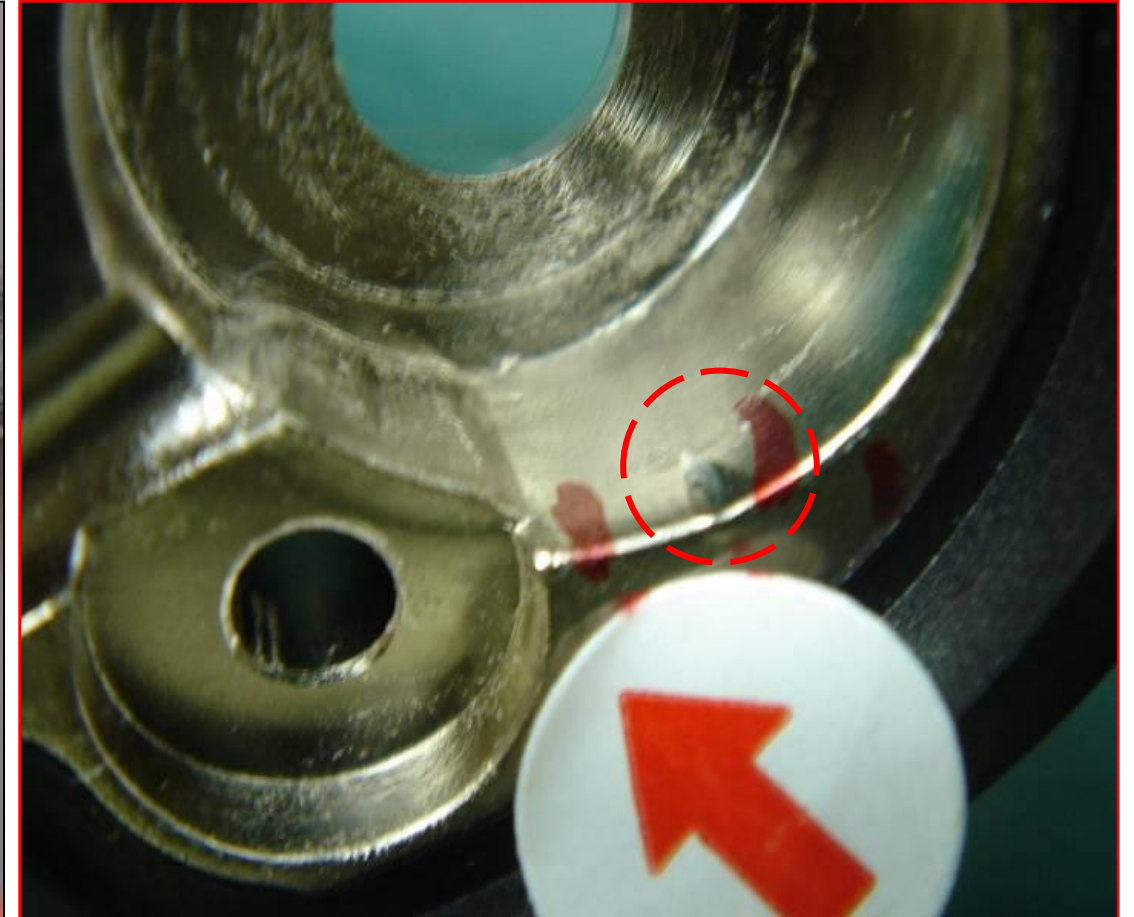
**Impurity/Stain** → Material asing pada part, Dapat muncul sebagai perubahan warna, bintik hitam, atau noda.

*Foreign material on parts. May appear as discoloration, dark spots, or stains.*

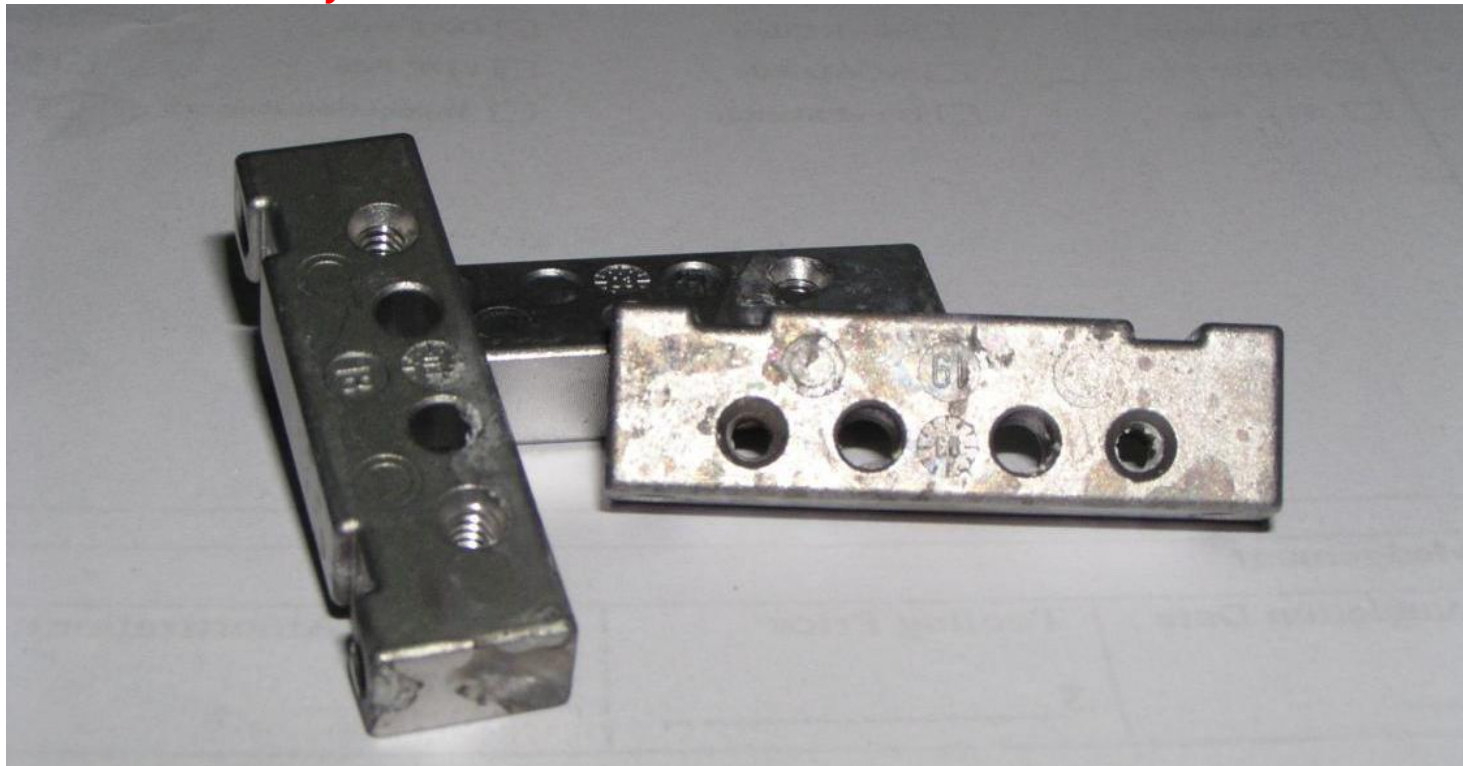
**Corrosion** → Berkarat di permukaan part.  
Kehancuran bahan secara bertahap oleh reaksi kimia dan /  
atau elektrokimia dengan lingkungannya.

*Rusty on the part surface.*

*Gradual destruction of materials by chemical and/or electrochemical reaction with their environment.*

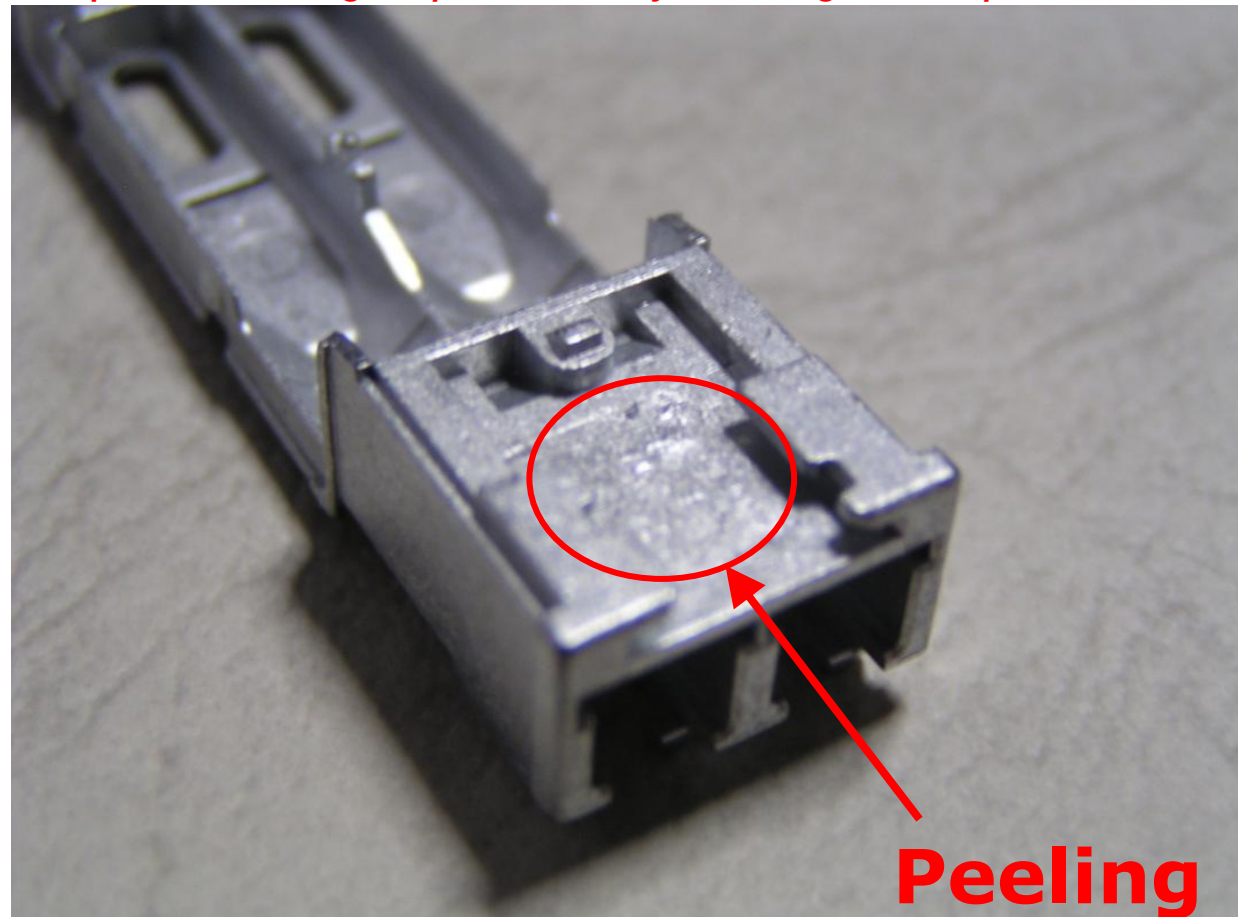
**Plating Peel Off** → Pelapisan Mengelupas / Terkelupas,  
kurangnya lapisan cat yang cukup atau lapisan apapun pada  
permukaan part. *Lack of adequate sticking of paint or any coating to the part.*

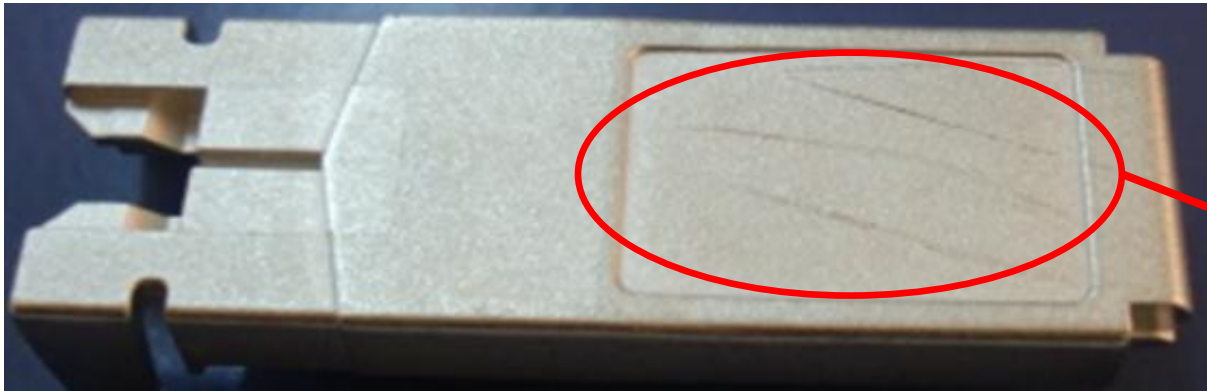
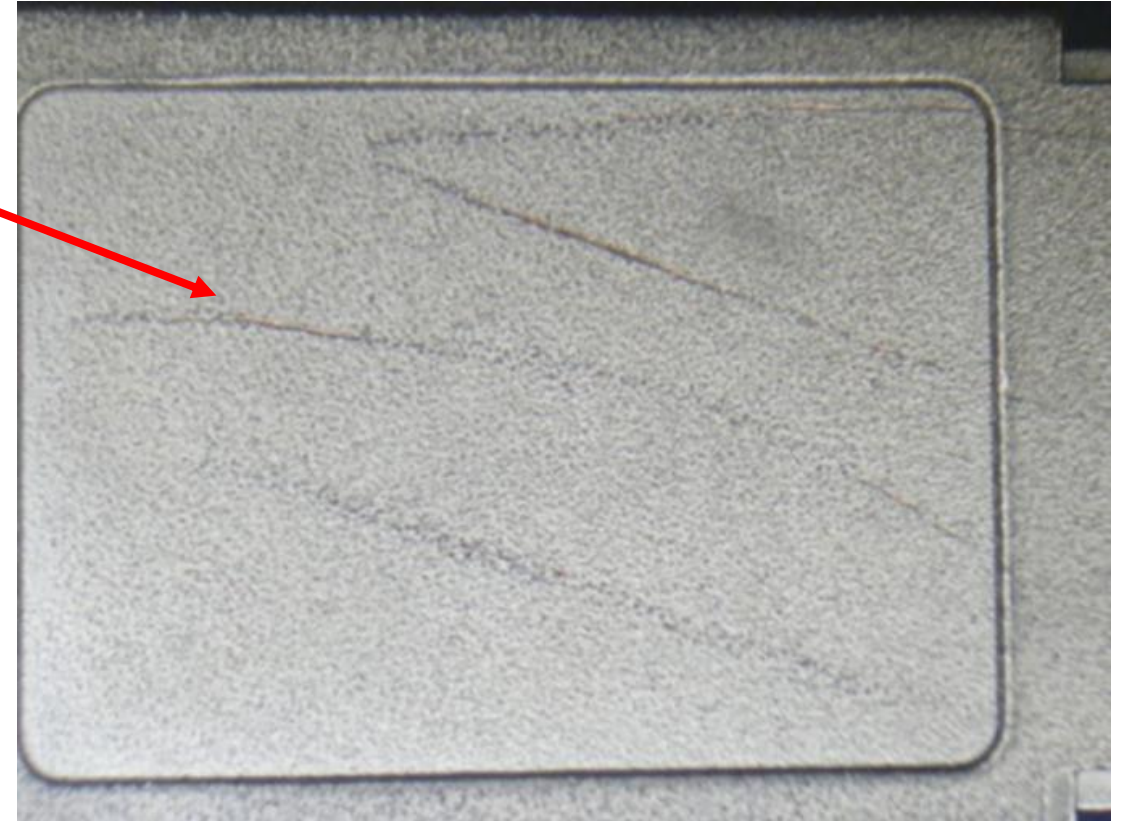
# Copper Exposed → Lapisan tembaga yang nampak pada casting setelah proses plating.

*Copper layer can see on the part surface after plating.*

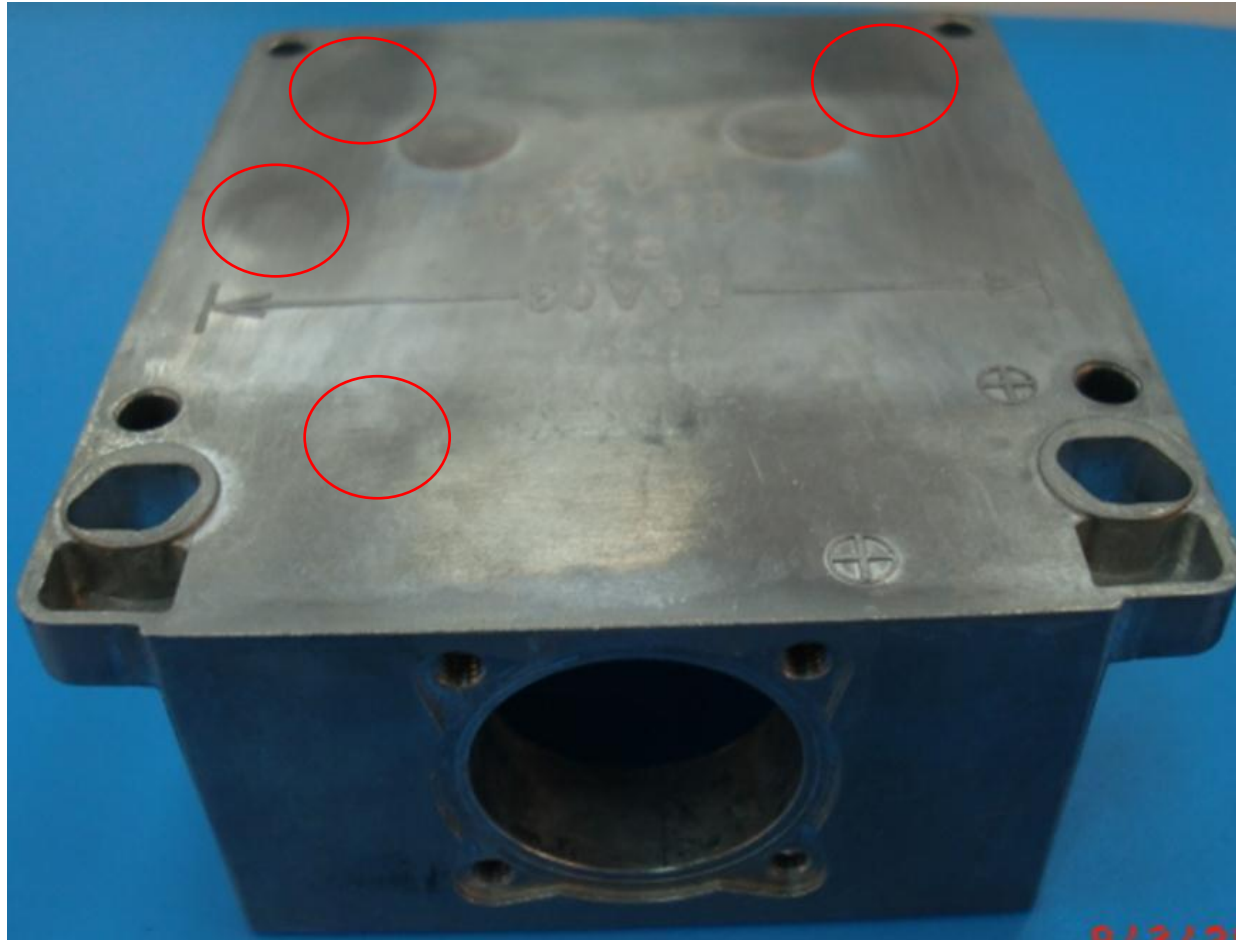
**Ejector Mark** → Tonjolan atau distorsi yang disebabkan oleh pin ejektor yang mendorong ke part lebih dari biasanya.

*Protrusion or distortion caused by an ejector pin pushing into part more than normal.*

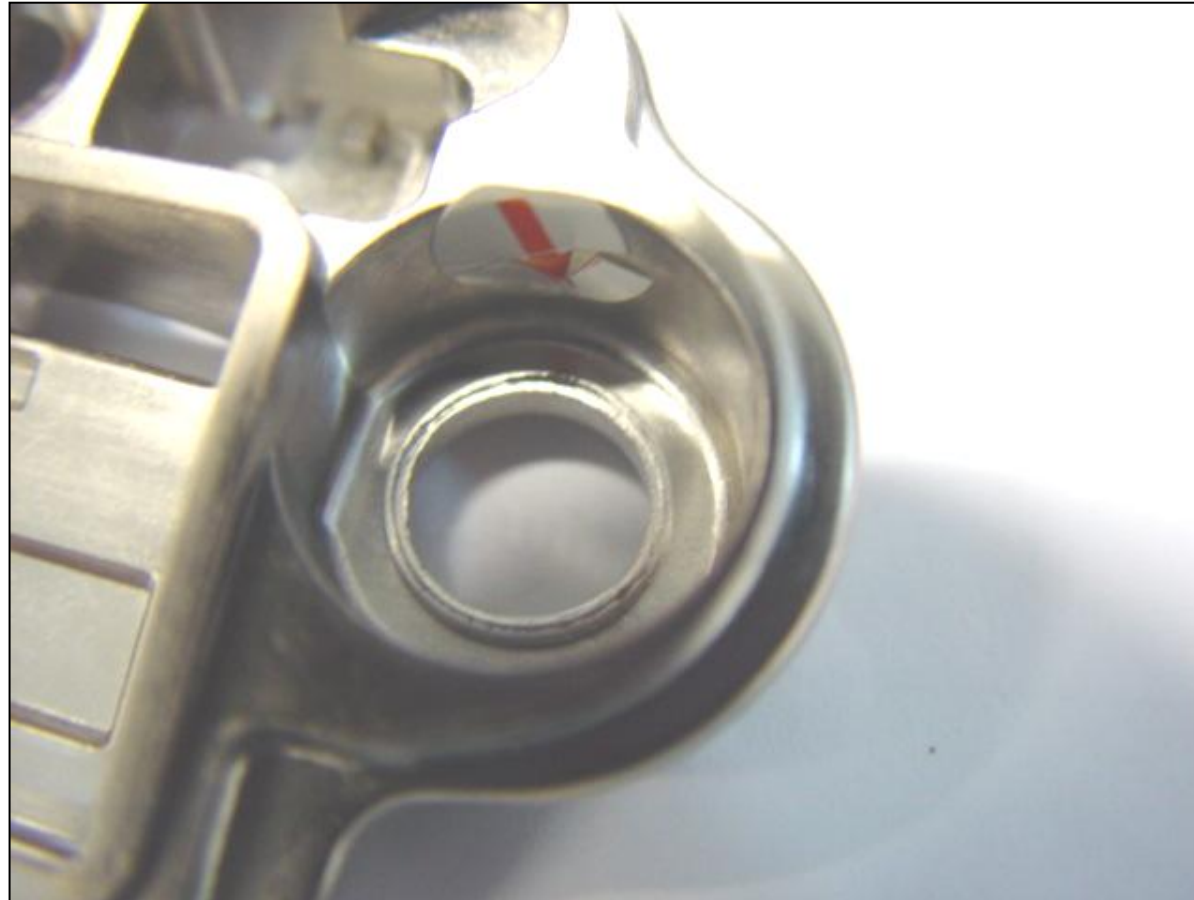
**Burrs** → Sisa-sisa material yang ada pada casting, Kelebihan pada garis pisah atau garis jumpa Die yang tidak dapat jatuh.

*Excess at parting line or matching surface of Die which are not droppable.*

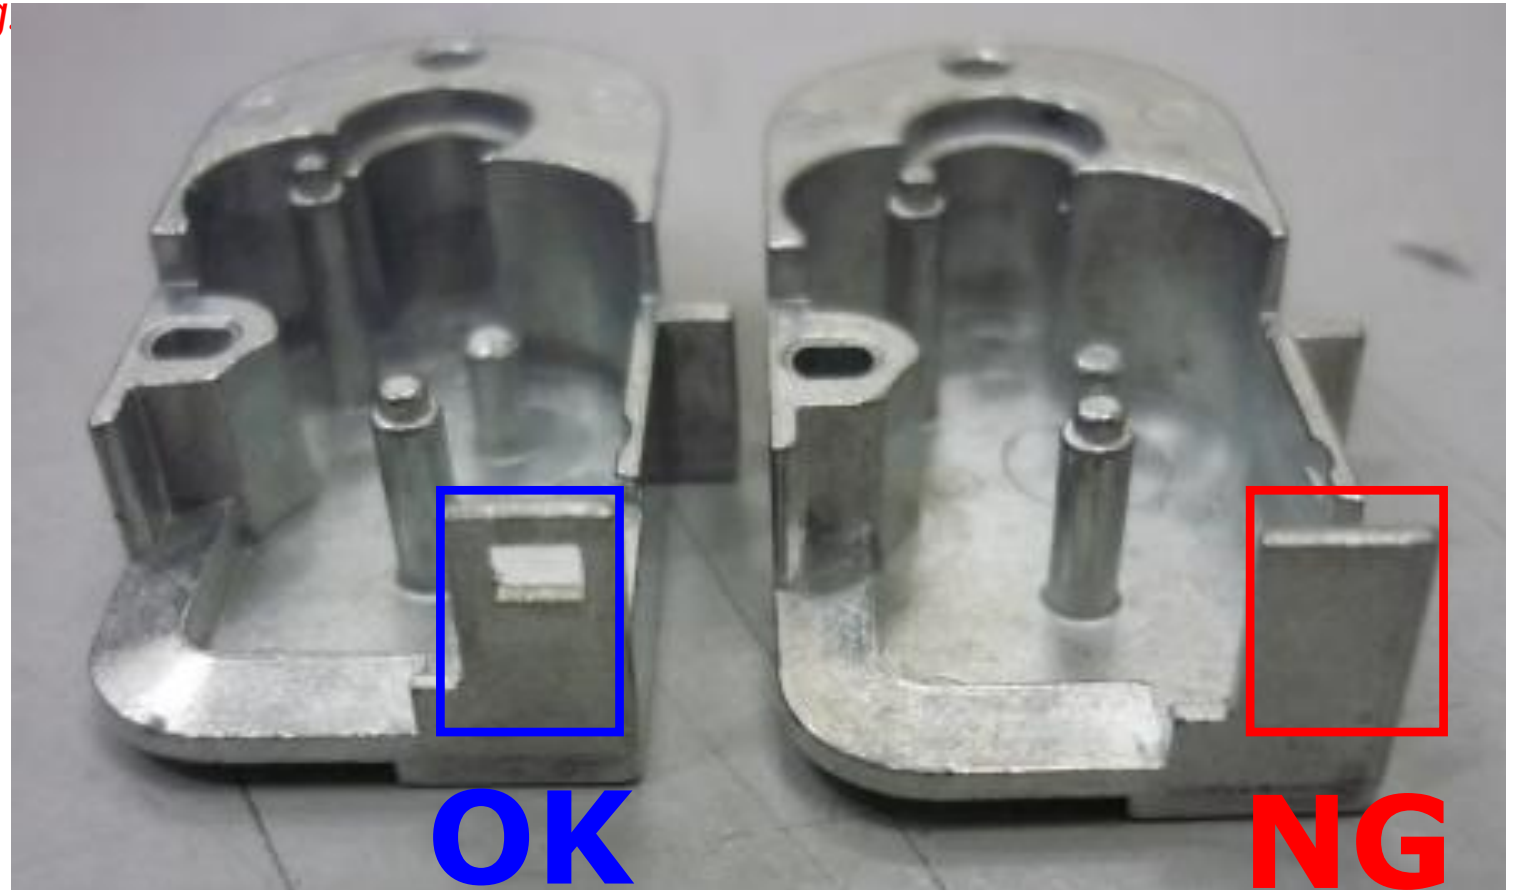
## Block/Missing Hole → Lubang yang Tertutup / Hilang

area yang seharusnya berlubang saat proses pengecoran atau permesinan tetapi hilang karena core rusak, terlalu pendek, salah insert atau proses terlewat selama permesinan.

*area that shall have hole by casting or machining process but was missing due to core broken, too short, wrong insert or miss process during machining*

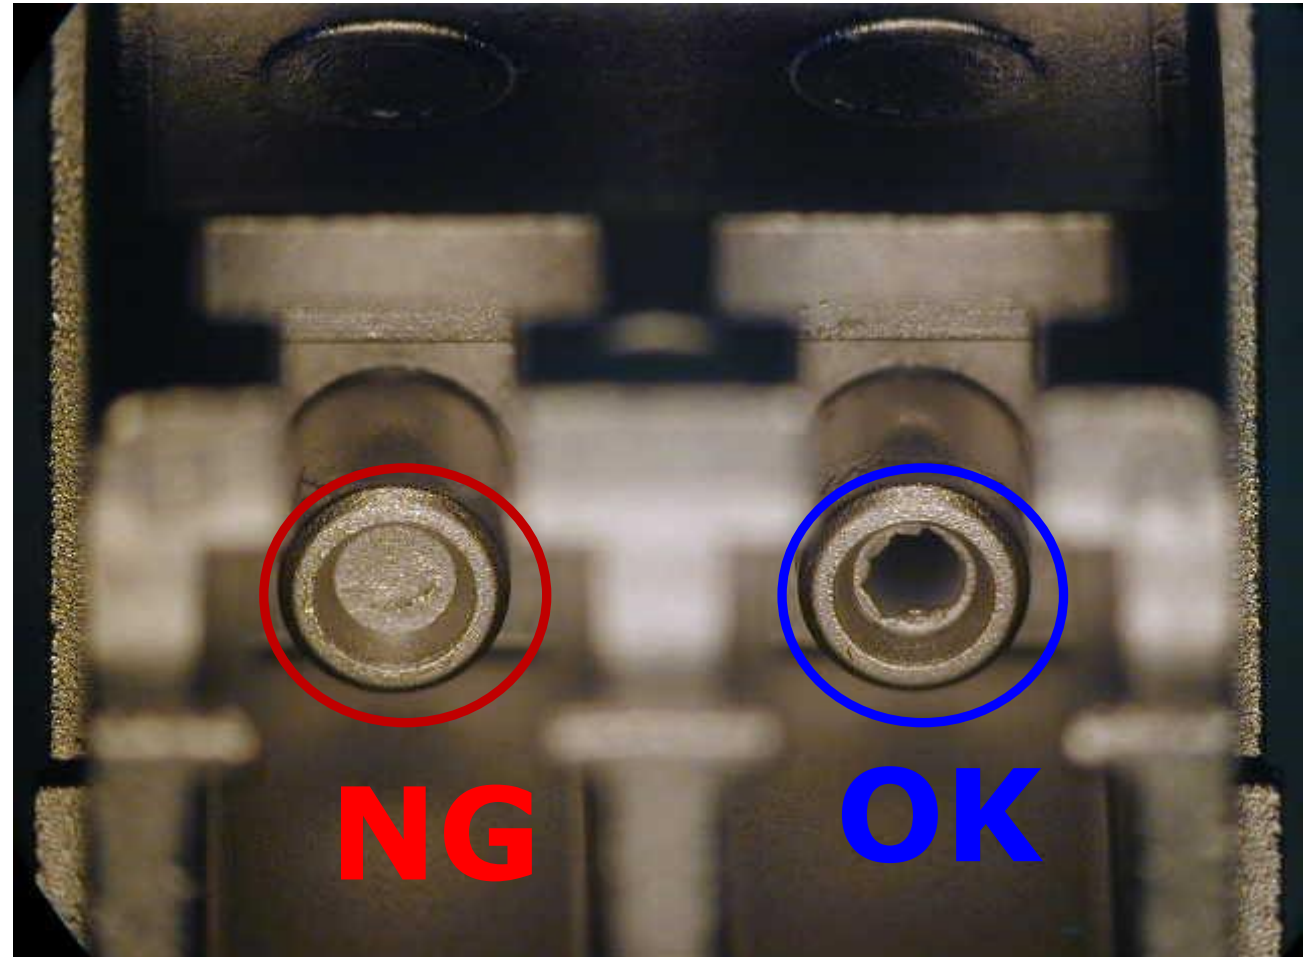
## Block/Missing Hole → Lubang yang Tertutup / Hilang

area yang seharusnya berlubang saat proses pengecoran atau permesinan tetapi hilang karena core rusak, terlalu pendek, salah insert atau proses terlewat selama permesinan.

*area that shall have hole by casting or machining process but was missing due to core broken, too short, wrong insert or miss process during Machining.*

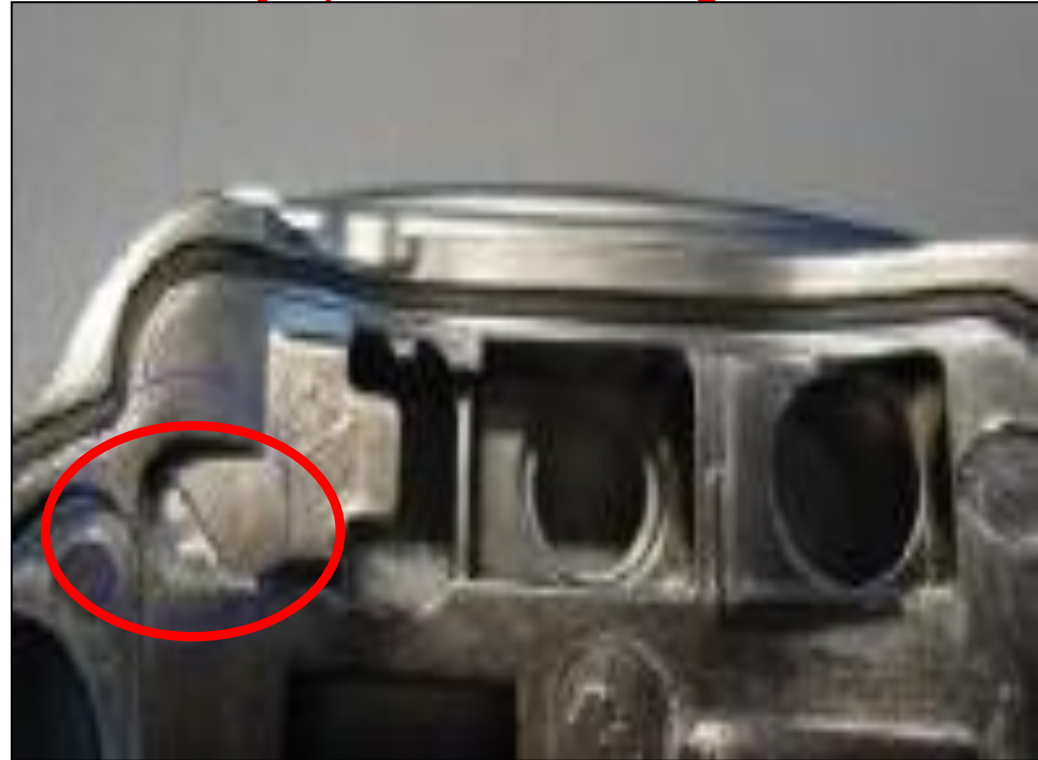
**NG**

**Miss Deburring** → area yang seharusnya dilakukan deburring tetapi diabaikan oleh operator deburring.

*area that should be perform deburring but was overlooks by operator deburring.*

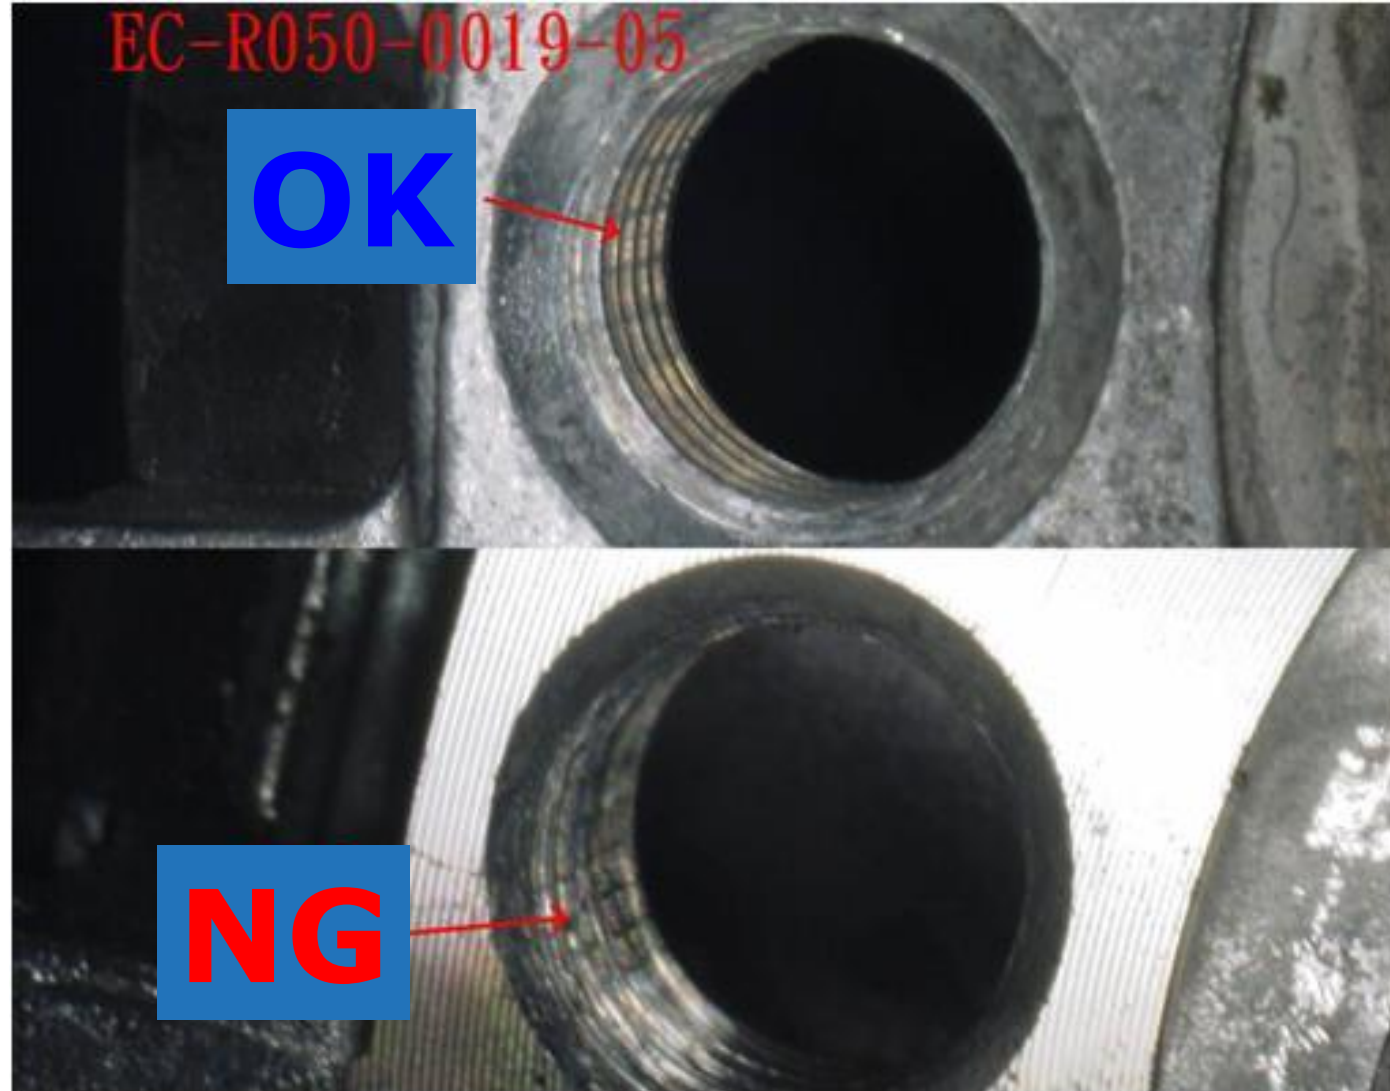
# Tapping Defect → Hasil Tapping yang tidak sempurna.

*Imperfect Tapping results.*

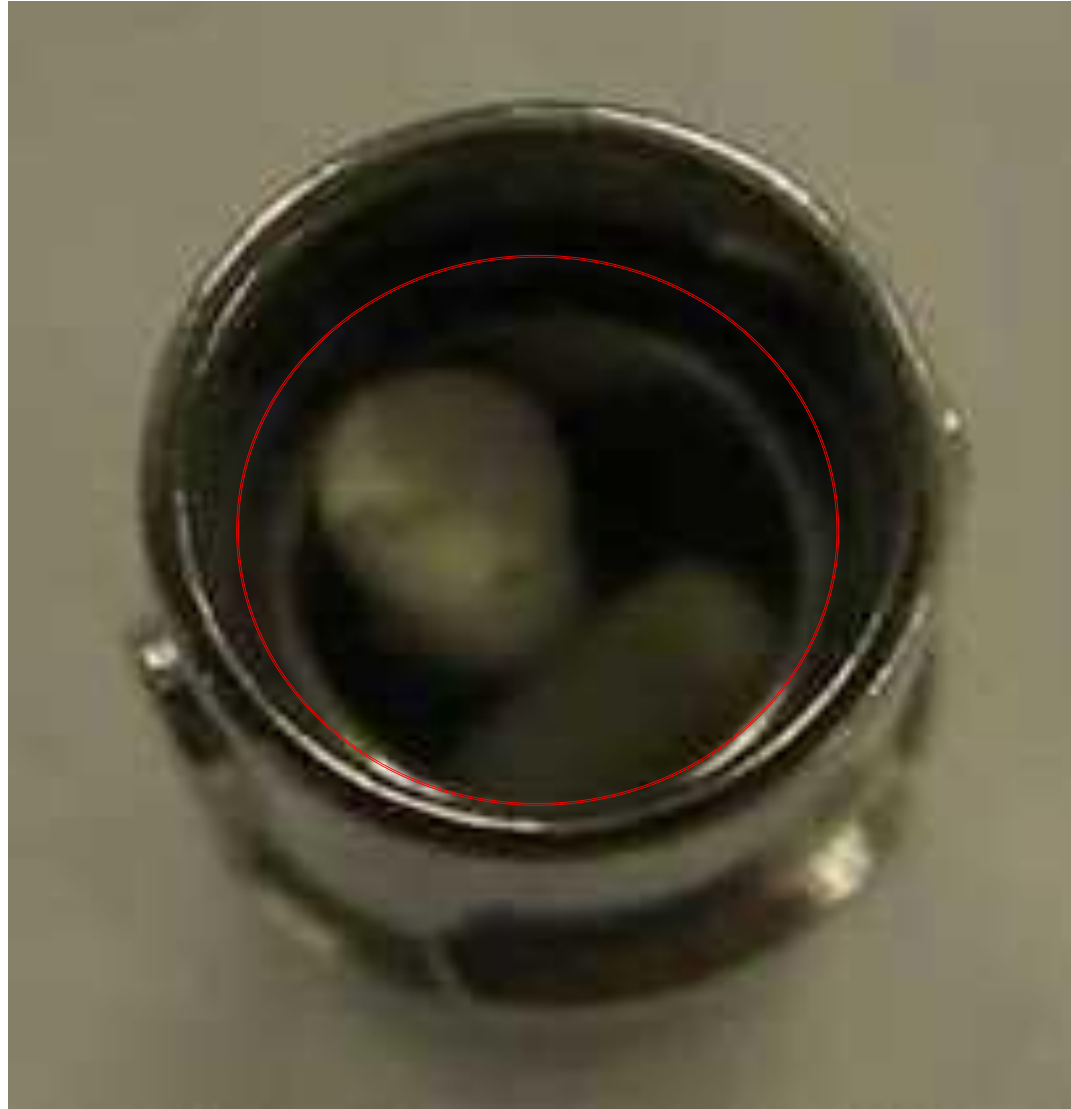
# Foreign Material → Material asing yang menempel atau terbawa pada casting.

*Unwanted material that attaches to or is carried away by casting.*

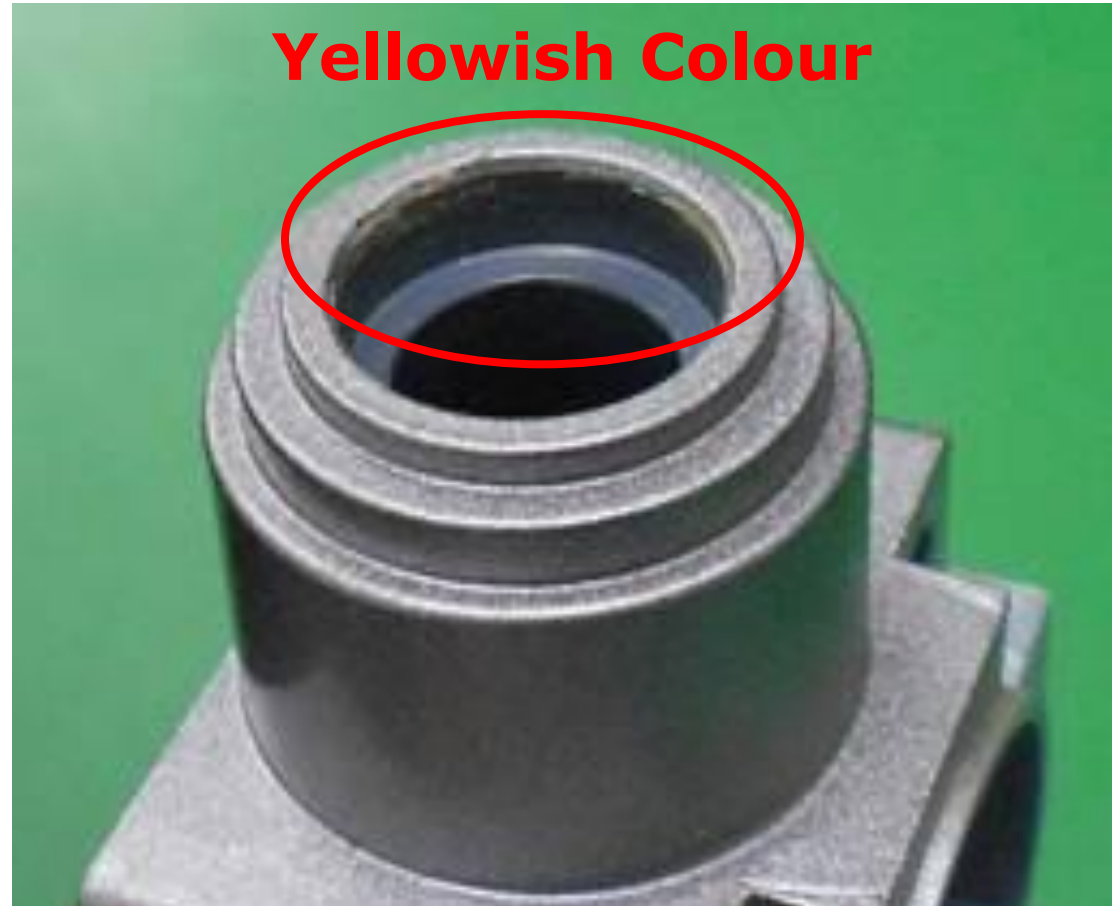
**Discoloration** → Perubahan warna atau perubahan dalam gloss. Umumnya terjadi di lokasi gate atau perubahan ketebalan dinding secara tiba-tiba.

*Discoloration or change in gloss.  
Generally occurring at gate locations or  
abrupt changes in wall thickness.*

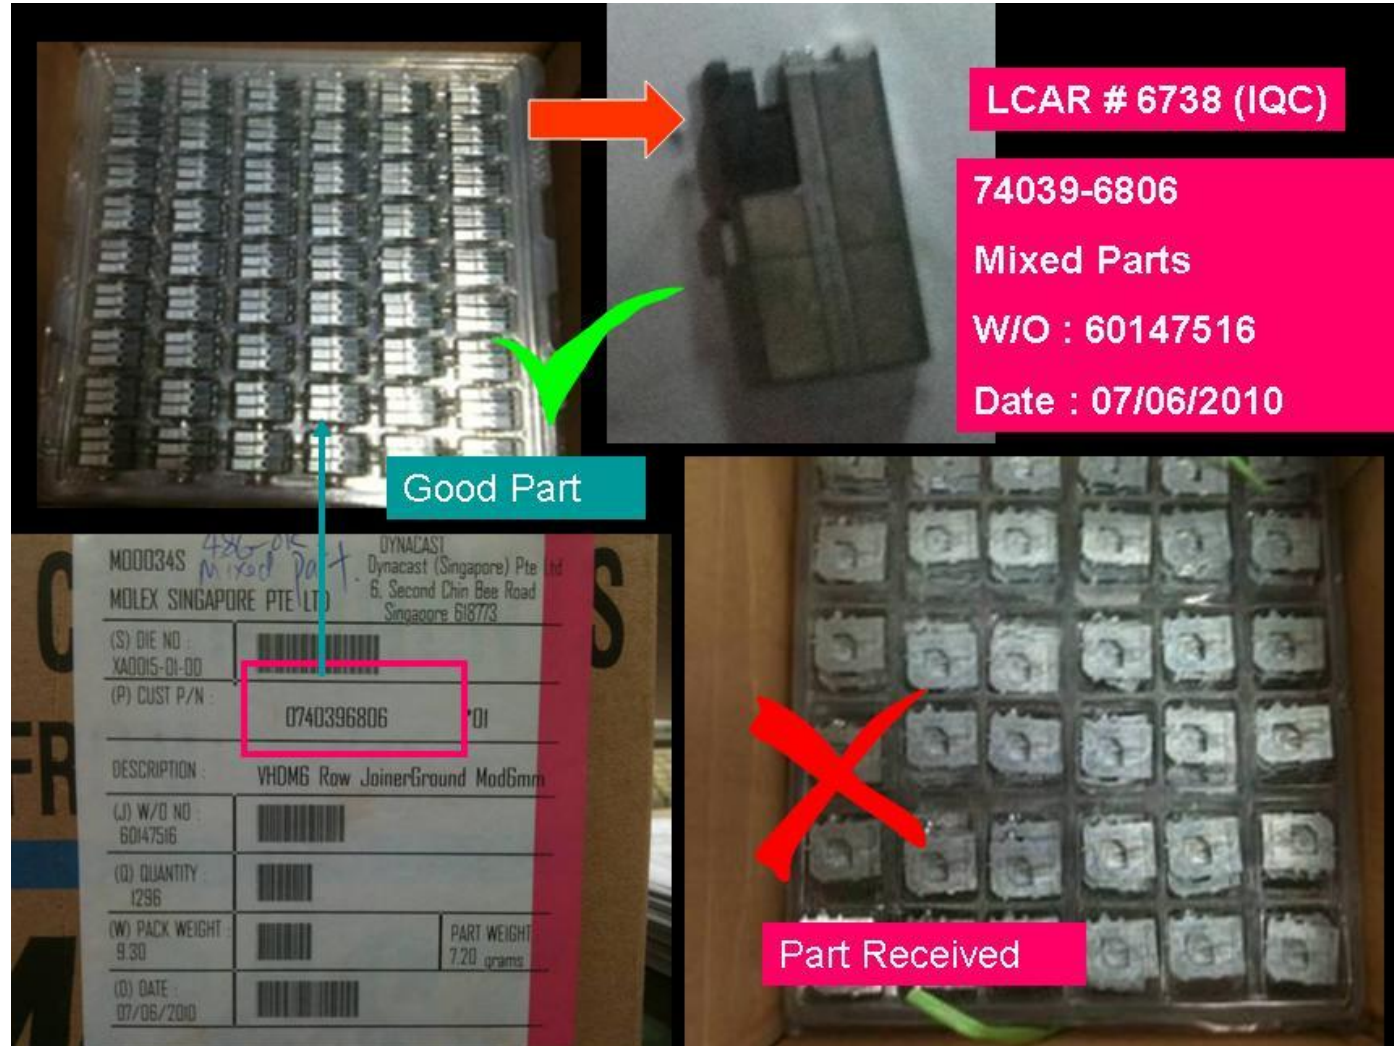
# Mix part → Berbeda part tercampur dalam satu kemasan.

*Different parts are mixed in one package.*

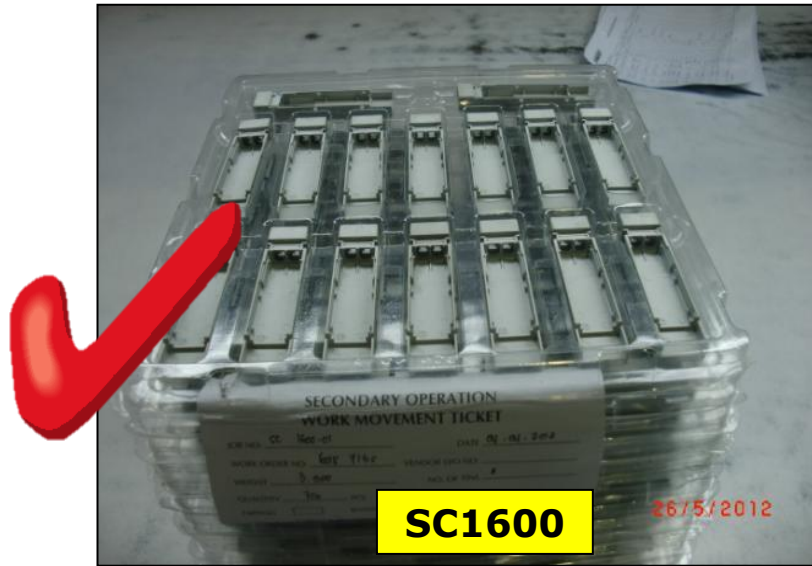
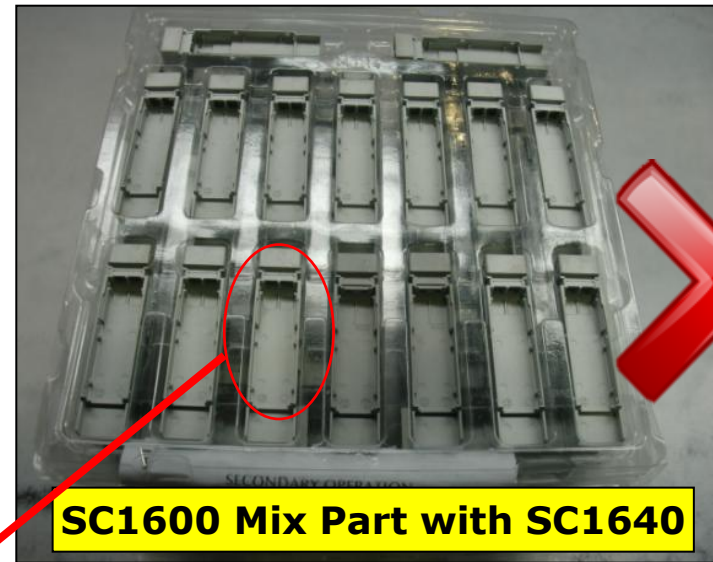
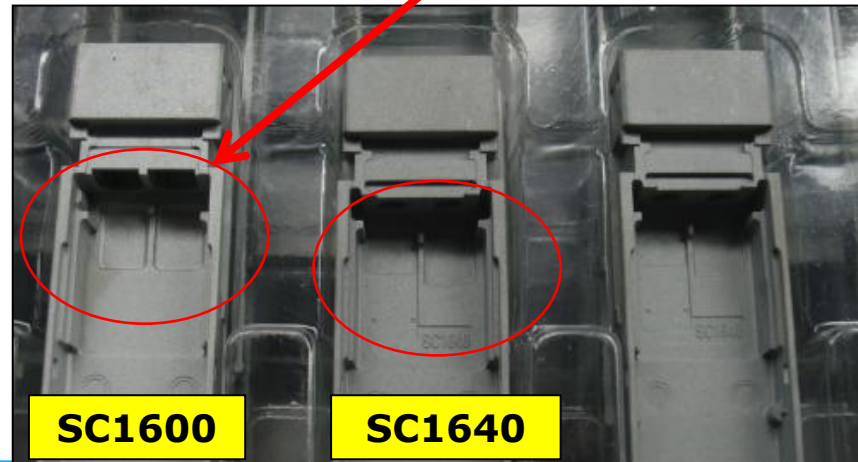
# Mix part → Berbeda part tercampur dalam satu kemasan.

*Different parts are mixed in one package.*

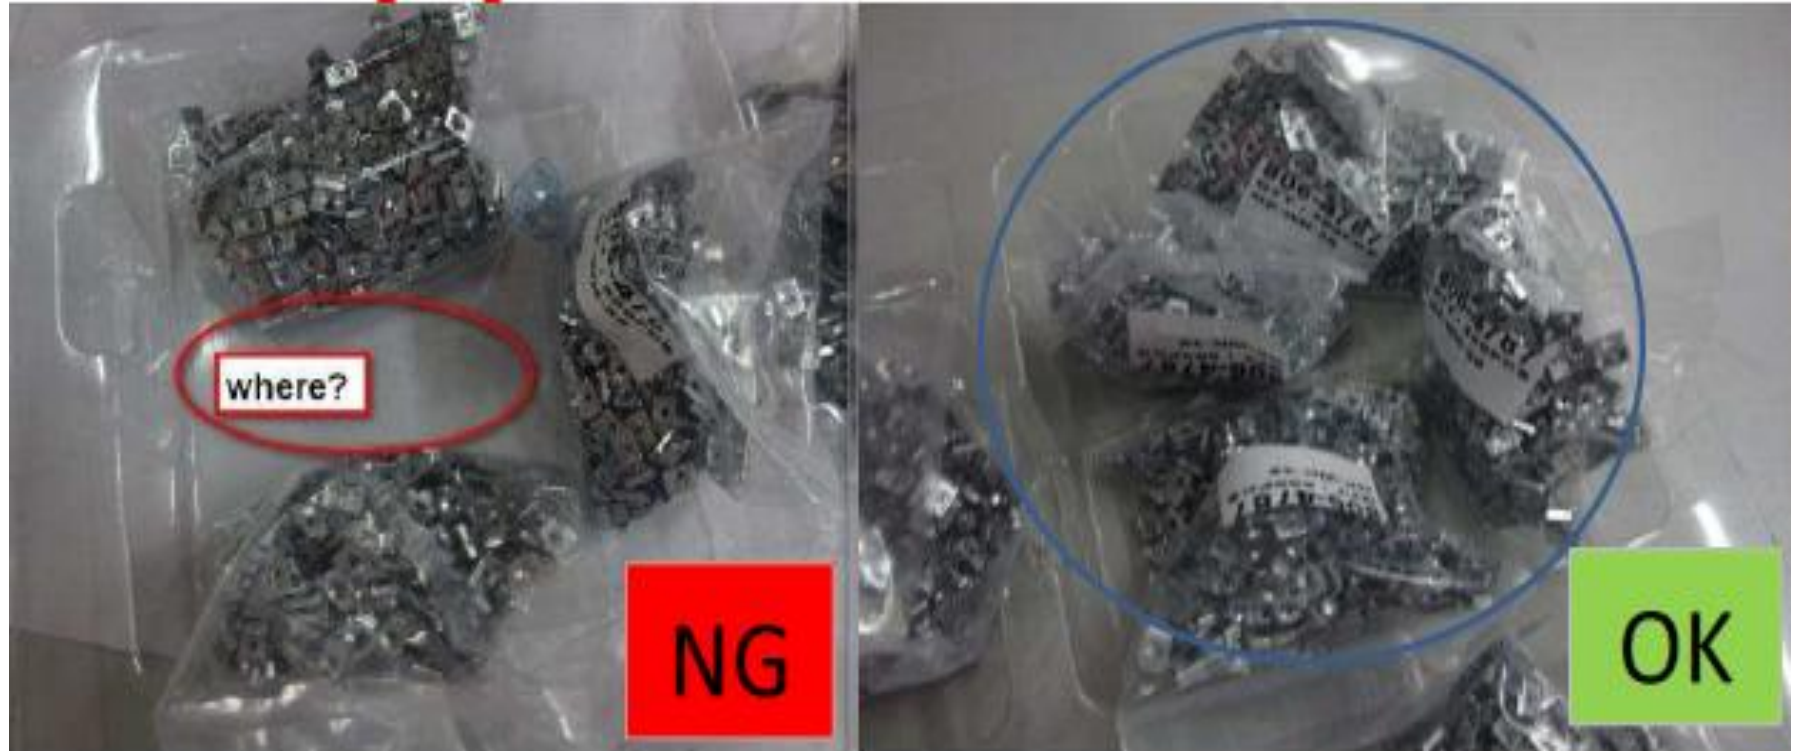
**Shortage Part → Dalam satu kemasan kurang dari standart kemasan.** *In one package less than the standart packaging.*

Shortage 1 bag = 500 pcs/ Kekurangan  
dalam 1 kantong = 500 pcs
