# Informe final del chip SERV TinyML

Qué estaba mal, cómo lo arreglé y todas las pruebas que lo demuestran

Diseño físico 3x2 en GitHub Actions: APROBADO (gds, precheck y gl\_test en verde)

Repositorio [github.com/ric1806/tiny](https://github.com/ric1806/tiny), rama `claude/hola-wl31sp` · commit final `c853560` · 28 de septiembre de 2026

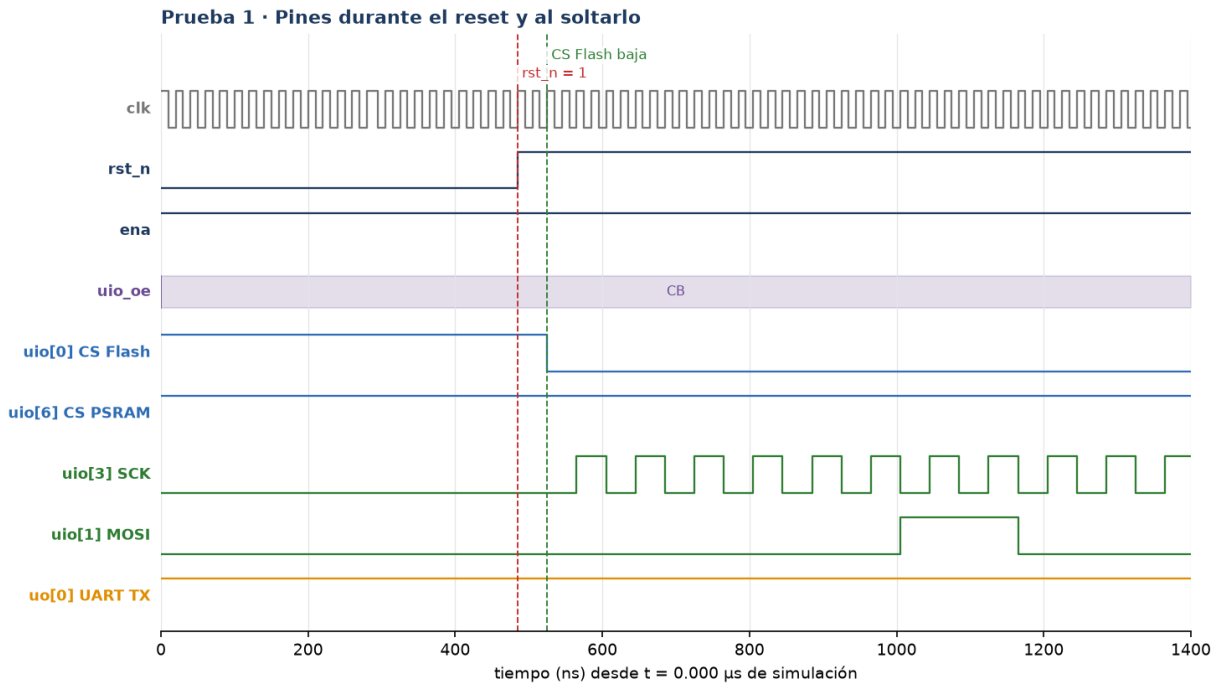
### 5.1 Pines seguros durante el reset

uio\_oe = CB = 1100 1011. Los CS de memoria en 1 y SCK quieto hasta soltar el reset.

**Resultado: PASS.**

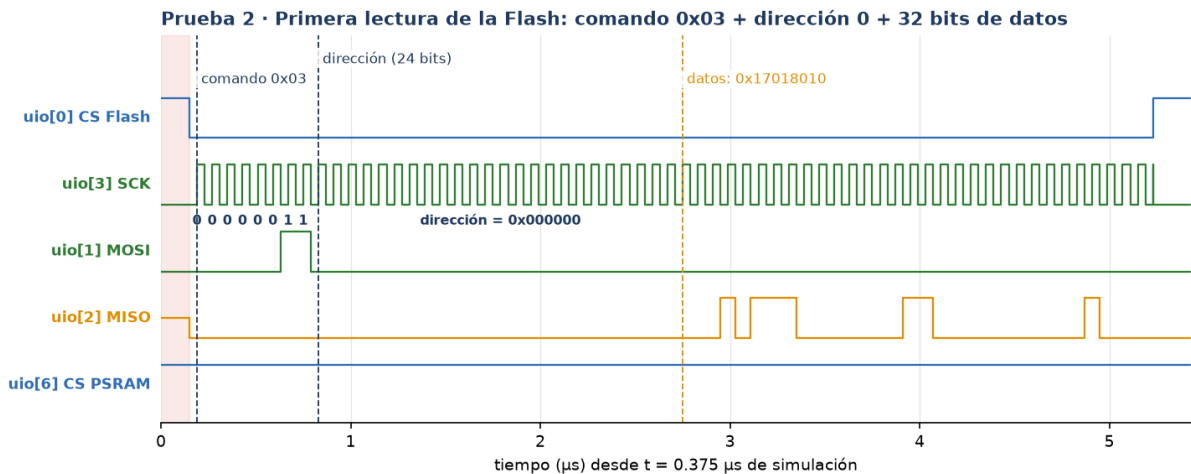
## 5.2 Primera lectura de la Flash

**Resultado: PASS.**

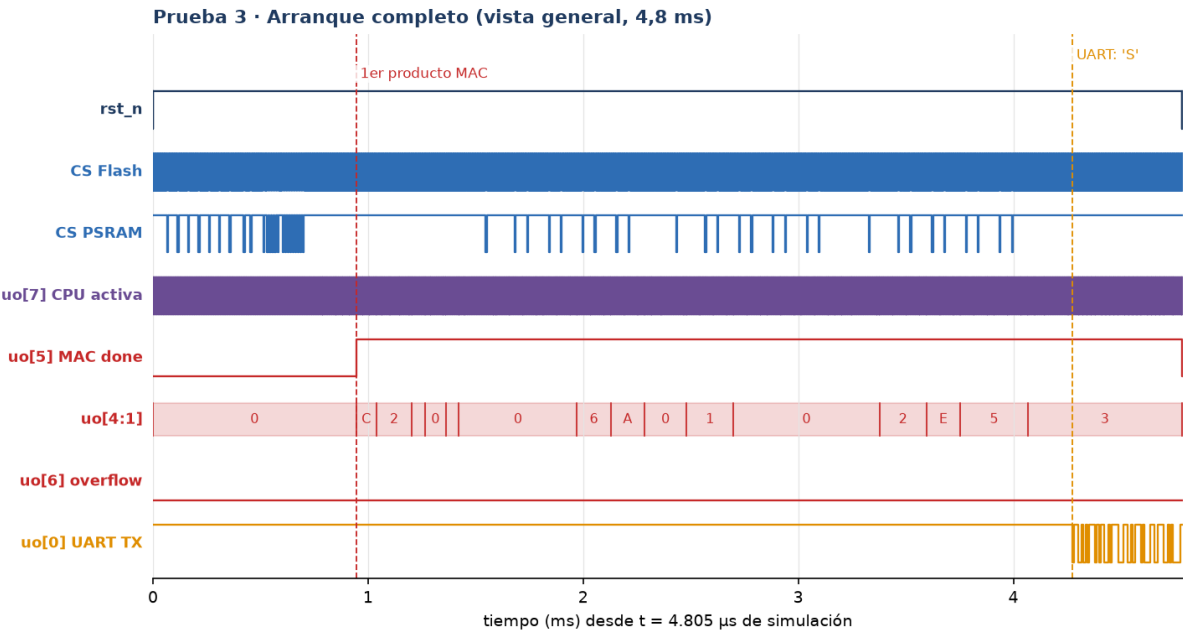
### 5.3 Arranque completo y mensaje por la UART

Vista general del arranque.

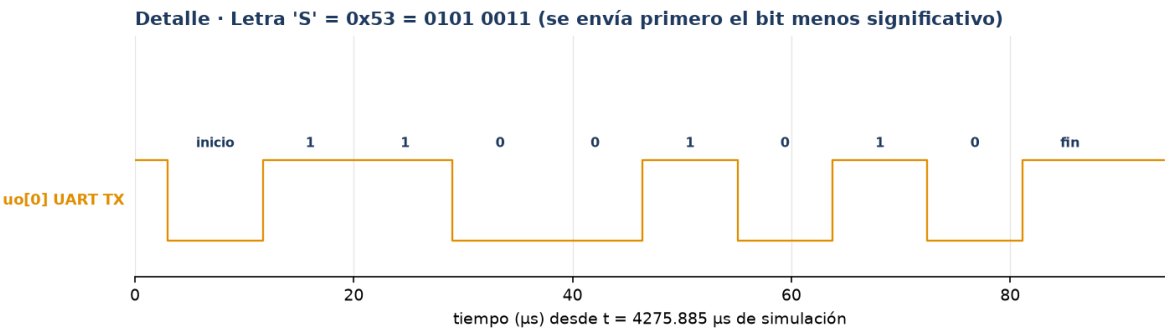
La letra 'S' decodificada en uo[0].

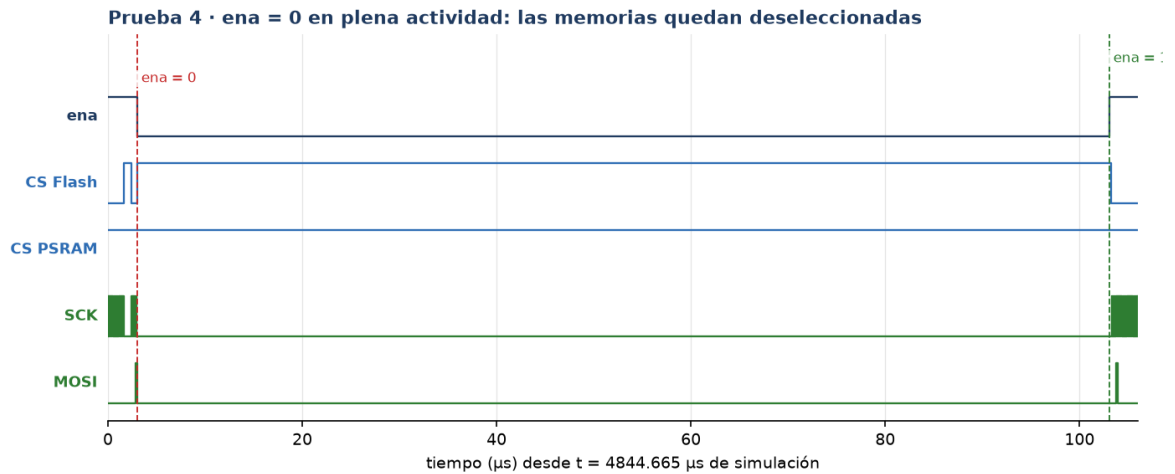
### 5.4 ena = 0 congela la memoria

**Resultado: PASS.** En 5 000 ciclos con ena = 0, ningún CS bajó y SCK no se movió.

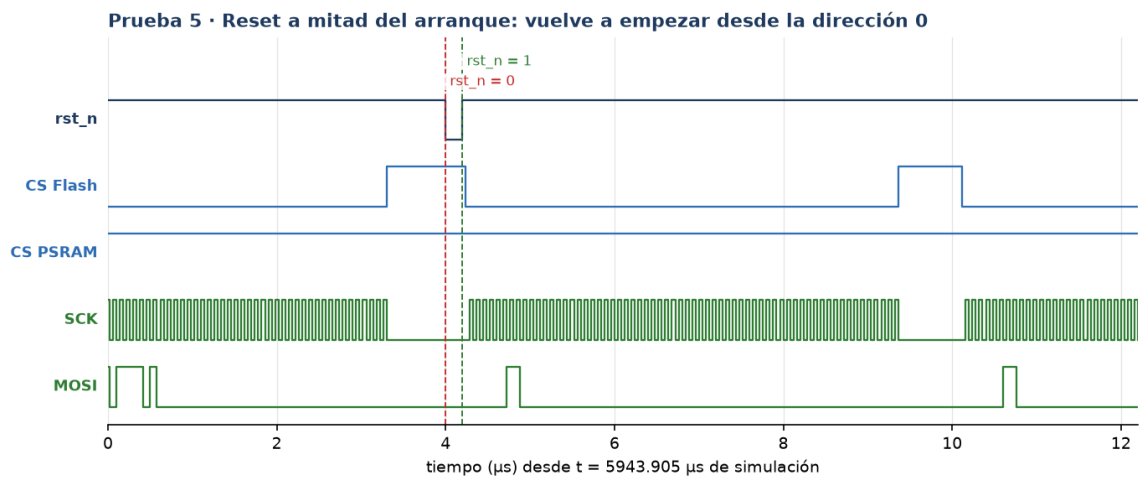
## 5.5 Reset a mitad del arranque

**Resultado: PASS.** Vuelve a empezar en la dirección 0 y termina enviando "SML1\n".

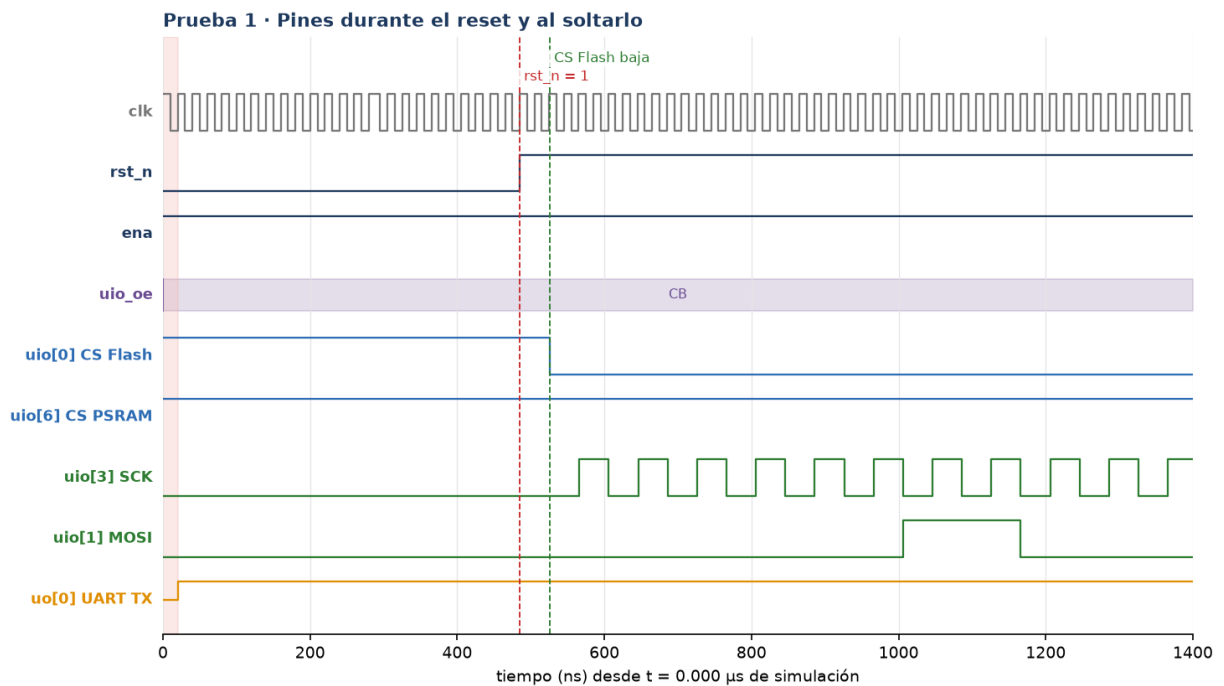
Gate-level: uio[0] está indefinido (franja rosa) solo durante los primeros 20 ns, hasta el primer flanco de reloj.
