泛源股份有限公司  
PANTECH INTERNATIONAL INC.

會議記錄表

會議主旨：93XXBE1 機身側蓋 0.60±0.05 處 NG 討論

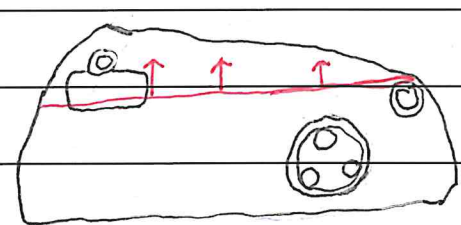
| 1 | 93XXBE1 機身側蓋 7/28 進料 1050pcs，經檢驗發現 0.60±0.05mm 處尺寸超差，不良率 100%，<br>且實際組裝發現，機身側蓋與左殼連結處間隙過大。<br>經技術長與品保處長實驗了解，側蓋亦有變形現象。 | | | | | | | | | | | | | |

| | 2.2 仁鎂表示 0.60±0.05mm 處可靠整型改善，故仁鎂將先以整型方式重工，並於 08/06 前提供 10pcs 重工樣品供泛源確認合格後，再整批執行。已告知仁鎂整型部位(如附圖)與應注意事項。 | | | | | | | | | | | | | |
| | 2.5 如 2.2 實驗方式可行，本批 1050pcs 重工需於 08/14 前重工完畢。 | | | | | | | | | | | | | |
