泛源股份有限公司

供應商訪廠報告(格式二)

| 供應商 | 仁鎂科技股份有限公司 | 訪廠目的 | ■品質討論 □出貨檢驗 □其他 |
| 議題 | 外觀品質問題討論及簽樣 | 日期 | 2026/05/21 |

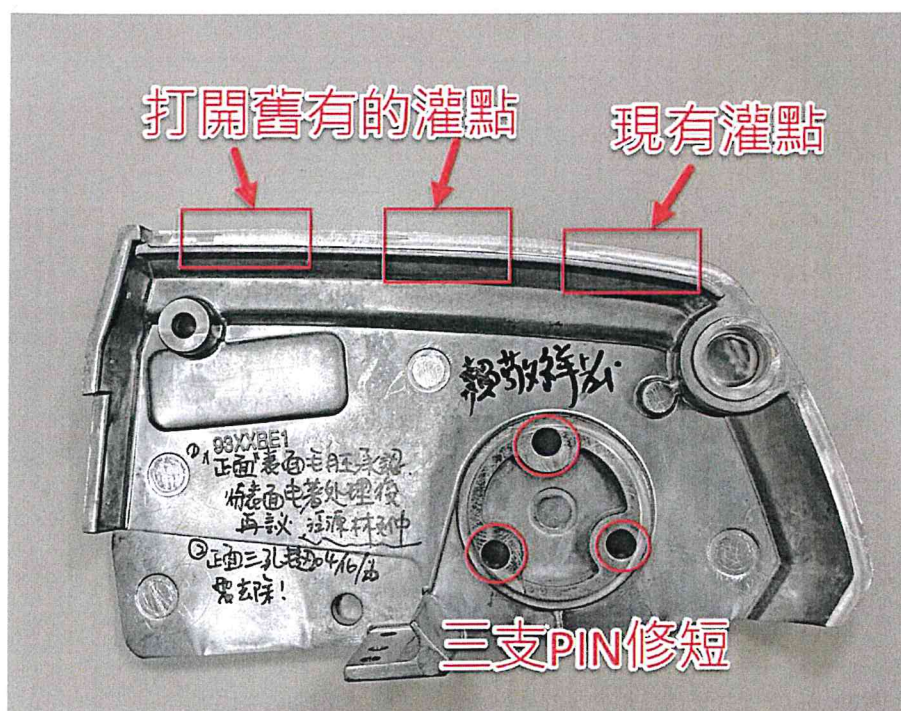
| <p>觀察事項/在製品與庫存：(事實記錄與製程的確認/生產機台與檢驗有效性)</p> <p>1.1 銘版組裝處有凸點,經與仁鎂討論後,是因生產條件的關係,造成凸點.</p> <p>1.2&amp;1.3 三孔左右下角位置有瑕疵,經與仁鎂討論後,是模具射出灌點流向問題.</p> <p>1.4 毛胚壓痕仁鎂研判是整形加工治具造成壓痕</p> <p>1.7 仁鎂庫存:1762pcs.</p> <p>2.1 外觀缺料補土後有色差現象,經與仁鎂討論後,黑色金屬補土劑補砂孔,強度比較好,故採用黑色金屬補土劑造成色差.</p> <p>2.2 外觀碰撞傷/凹痕問題,經與仁鎂討論後,在製程中已對此問題改善,故研判是在運送過程中發生.</p> | | | |

| <p>矯正措施建議與執行：(管理異常/料件異常/製程異常的矯正措施及完成日期)</p> <p>1.1 銘版組裝處有凸點,仁鎂會調整射出生產條件改善凸點問題.</p> <p>1.2&amp;1.3 三孔左右下角位置有瑕疵,仁鎂在射出灌點處打開舊有的兩個灌點及磨短 PIN 使其流向順暢不易產生渦流(如圖所示),改善流向問題.</p> <p>1.4 毛胚壓痕仁鎂會修整整形加工治具,改善壓痕問題</p> <p>1.6 仁鎂庫存:1762pcs,是與電著後外觀不良 283/1443pcs(20%)相同條件生產,仁鎂需安排全檢.</p> <p>2.1 經與仁鎂討論後,後續會採用接近鋁鎂合金本色的塑鋼土補砂孔,避免色差問題發生.(不再使用黑色)</p> <p>2.1.1 經與仁鎂討論後,皮膜處理前修補不可行,因為浸泡式皮膜處理會導致補土脫落,修補必須在皮膜處理之後進行,而非之前,仁鎂會請鈦鼎皮膜後全檢,不良品會交給仁鎂處理.</p> | | | |
