泛源股份有限公司  
供應商訪廠報告(一)

| 議題 | 92XX010 退帶軸 氧化問題討論 | | 日期 | 2026/07/07 | |

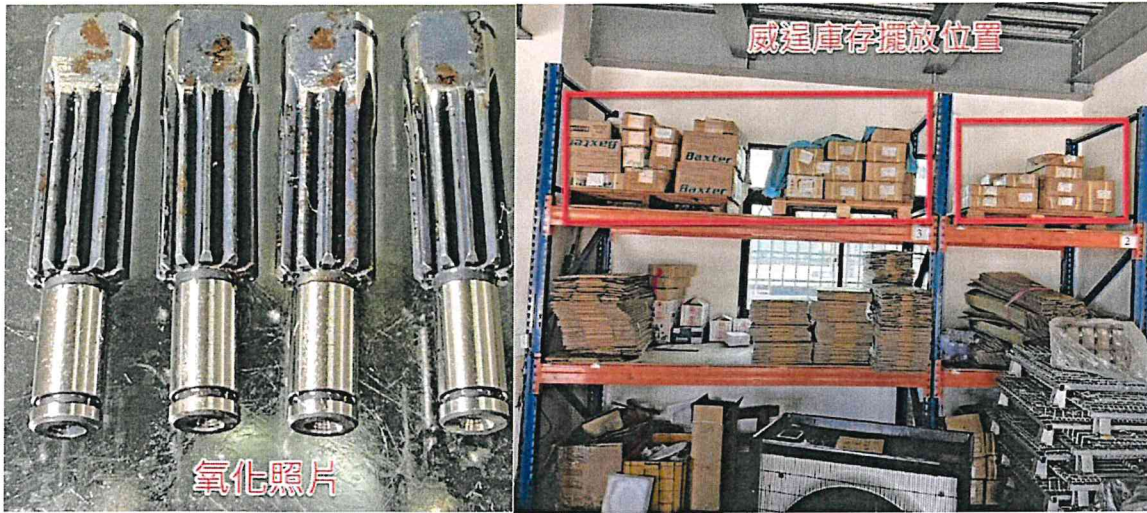
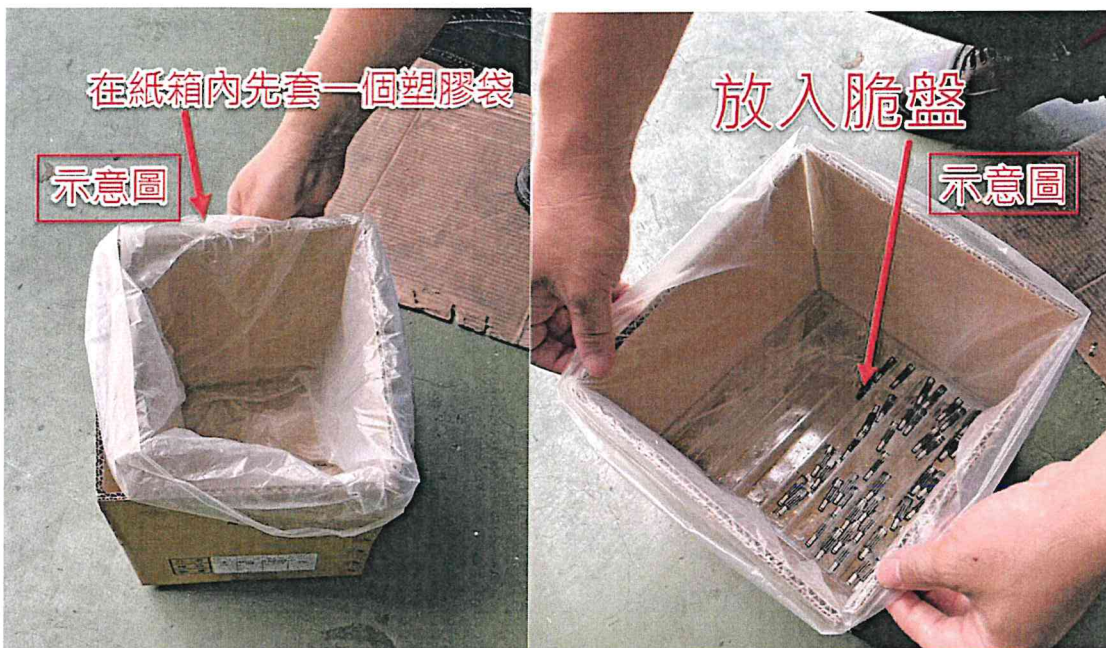
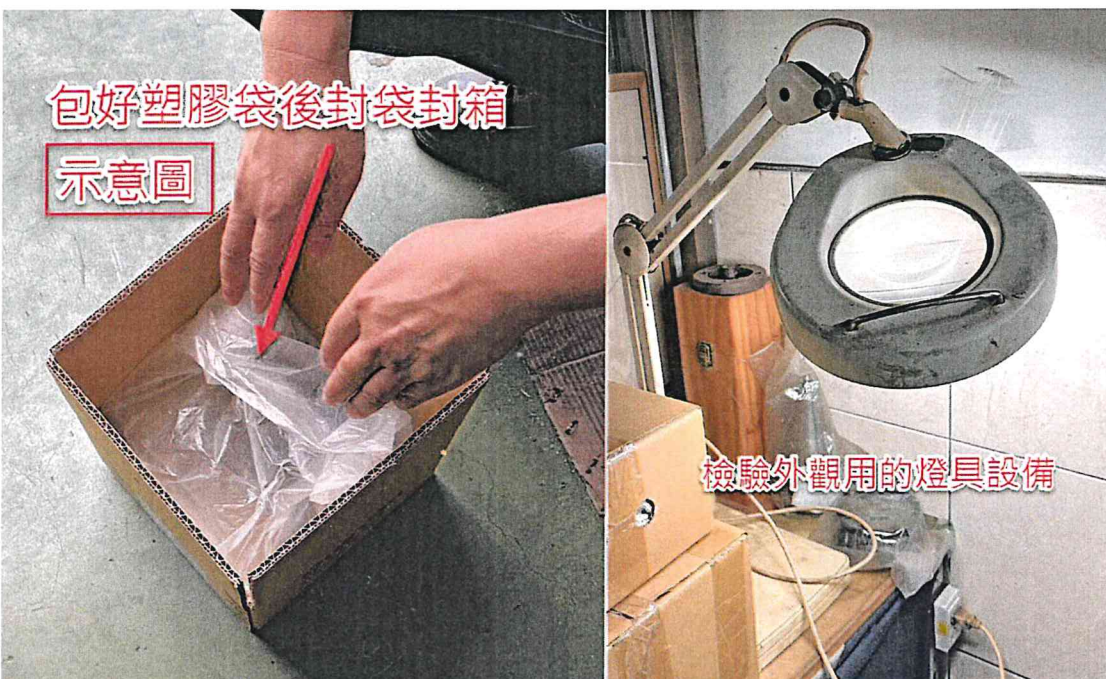
| 1. 92XX010 退帶軸: 外觀氧化/生鏽問題： | | | | | |
| 1.2 品保進料檢驗時發現外觀及齒間氧化，不良比例:32/32pcs(100%)。 | | | | | |
| 威逞外包研磨廠因趕工，兩批產品同時生產，第二批停留於研磨廠時間過久。 | 連日下雨<br>環境潮濕<br>倉儲條件不佳 | | 改善供應鏈停放時間，避免研磨廠久放造成氧化/生鏽 | | |
| 研磨完成後，流程控制不足導致。 | 清潔度不足<br>防鏽效果下降 | | 新增檢驗重點以完善氧化、生鏽、毛邊及清潔度之檢驗標準 | | |
| 外觀檢驗方式不完全。 | 威逞廠內出貨檢驗時只看單面<br>未旋轉各方向檢查<br>外觀檢驗效果下降 | | 新增檢驗重點避免遺漏：<br>使用放大照明鏡<br>強化光源檢查<br>每件旋轉 360°檢查<br>不可只檢查單一面 | | |

| 4. 供應商提出改善新流程： | | | | | |
| 改善後：熱處理->去毛邊->研磨->防鏽->100%全檢->包裝 | | | | | |

新包裝方式：紙箱->箱內增加塑膠袋->放置泡殼->每層噴防油->封袋->封箱。
