泛源股份有限公司

進料檢驗/製程檢驗異常 5C 報告

文件編號：VQE-2025-008

| 料 號 | 93XXBR1 | 品 名 | ZP93/97 右殼 | | |

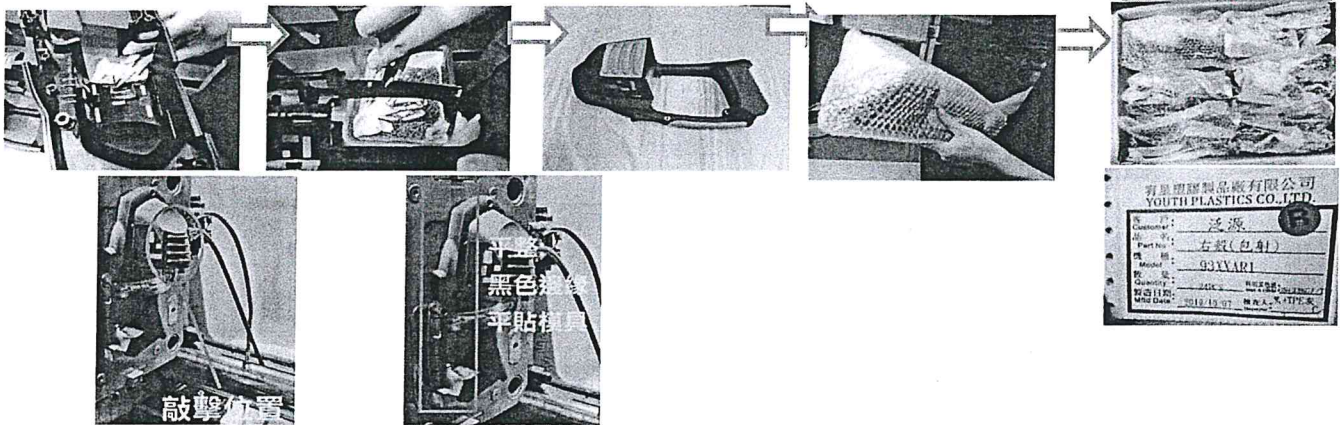
外觀 TPE 壓傷 多處位置

產品冷卻時間太短, 造成外觀壓傷

1. 修改SOP, 增加產品靜置1分鐘, 避免產品冷卻時間太短, 造成外觀壓傷
2. 修改包裝方式由24PCS(1層6PCS平放, 一箱4層)改為36PCS(1層12PCS立放, 一箱3層), 避免因為產品堆疊造成外觀壓傷

1. 機台開鎖行程完成,先檢查模具無異物後,再將(一射)右殼,裝入公模內並用橡膠鎚進行敲入公模固定,再三確此右殼平整放入模具內,才關起安全門,關模行程開始。
2. 取出(包射)完成品,剪除2支TPE料柱,平整。
3. 檢查外觀結構:不允許雜質.起蒼.油污.流痕.結合線(不可缺料.斷裂.拉白)
4. 產品完成後,必需靜置1分鐘,待完成冷卻後才能包裝
5. 完成作業程序,將成品套入氣泡袋內,放置箱內排列,每層排列12pcs,(中間隔板間隔)共3層/36pcs/箱。( # 942箱)
6. 清點數量,封箱,貼附外箱標籤,小心搬運。
