泛源股份有限公司

進料檢驗/製程檢驗異常 5C 報告

文件編號：VQE-2025-008

| 料 號 | 93XXBR1 | 品 名 | ZP93/97 右殼 | | |

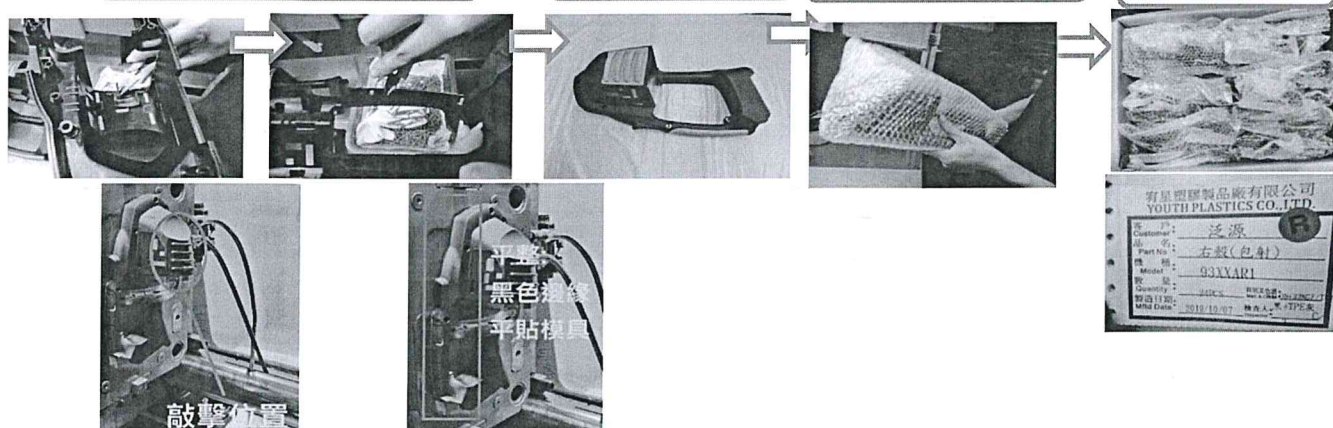
(一射)成品,裝入公模內,並用橡膠鎚敲入公模內,在關上安全門

取出完成品

剪除2支TPE料進料柱

檢查和靜置

1pcs裝入氣泡袋

36pcs/箱

| | 4. 產品完成後,必需靜置1分鐘,待完成冷卻後才能包裝 | | | | |
| | 5. 完成作業程序,將成品套入氣泡袋內,放置箱內排列,每層排列12pcs,（中間隔板間隔）共3層/36pcs/箱。（#942箱） | | | | |
