泛源股份有限公司

供應商訪廠報告(一)

| 議題 | 左/右殼 93XXBL1 / 93XXBR1 品質討論 | | | 日期 | 2026/05/12 |

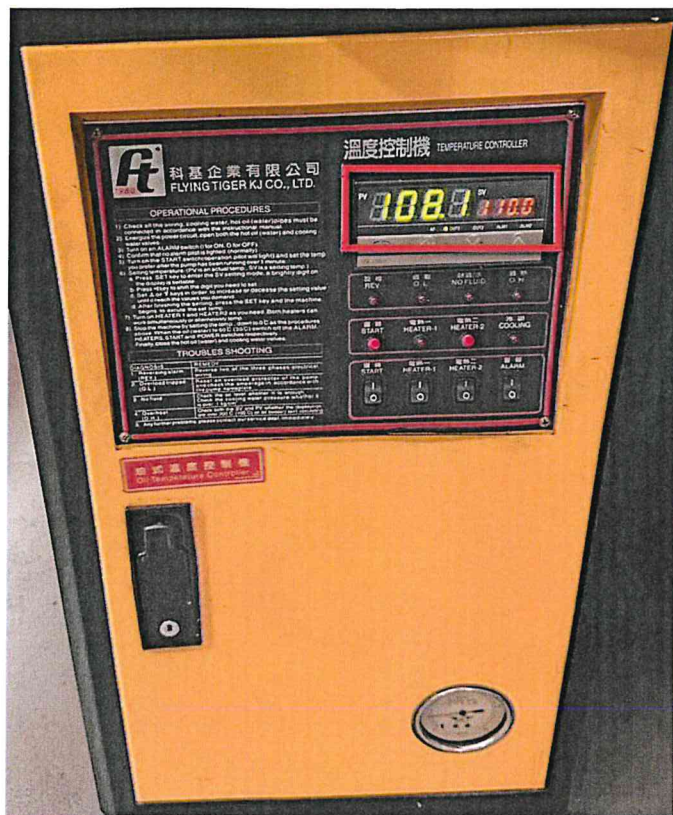
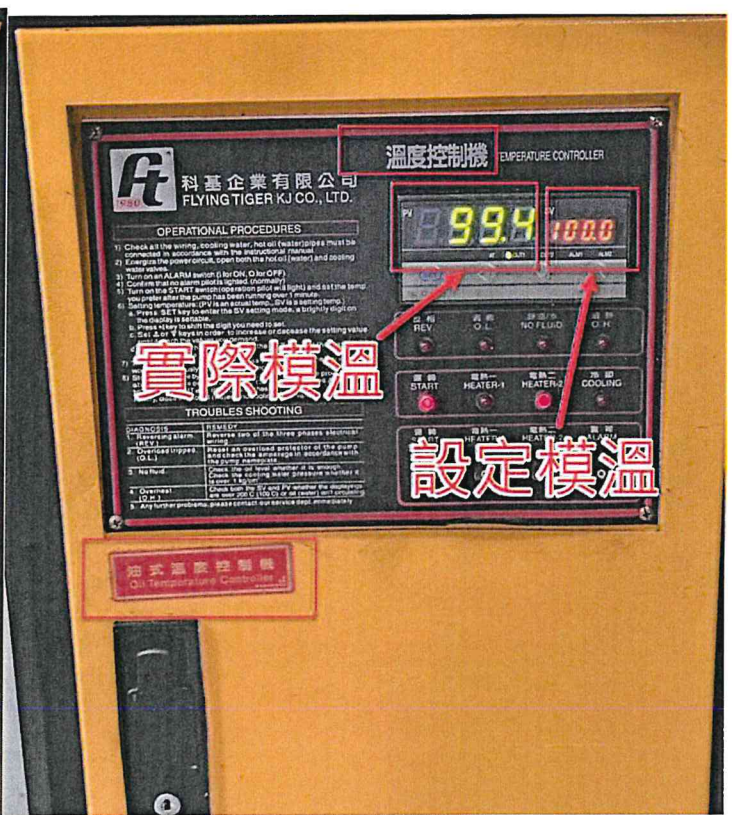
修模位置圖1-7

| <p>觀察事項說明：</p> <ol style="list-style-type: none"> <li>右殼因包封產生外觀亮痕問題： <ol style="list-style-type: none"> <li>到宥星現場確認模溫與生產條件，確認生產條件與之前的條件相似(如附圖)，也確認模溫有 100 度(如附圖)，但經宥星廠長測試之後問題沒有改善，後續再把模溫調高至 110 度(如附圖)後再測試，發現也沒有改善。</li> <li>經與模具廠老闆及宥星廠長討論，決議後模具進行修改(修模位置如附圖)，預計下周五 5/22 前修改完成，屆時宥星先試模，調整修模後射出條件，調整完成後通知泛源確認外觀。</li> <li>建議是否把模具的灌點做成一大一小，改變外觀亮痕位置(灌點位置如附圖)。</li> </ol> </li> <li>左右殼外觀近來壓傷問題居多，供應商研判是因包裝問題，右殼一箱裝 36pcs，共三層，供應商發現有壓傷問題的都在最下面一層，故後續出貨改為一箱 24pcs，三層改為兩層，左殼一箱裝 48pcs，共八層，故後續出貨改為一箱 42pcs，八層改為七層，後續觀察三批。</li> <li>右殼宥星庫存數:1476pcs，泛源庫存數:1747pcs，合計:3223pcs，約可生產四個月。</li> </ol> | | | | | |

修模增加  
氣位置

米 04/26  
 17處頂針直徑改小3條

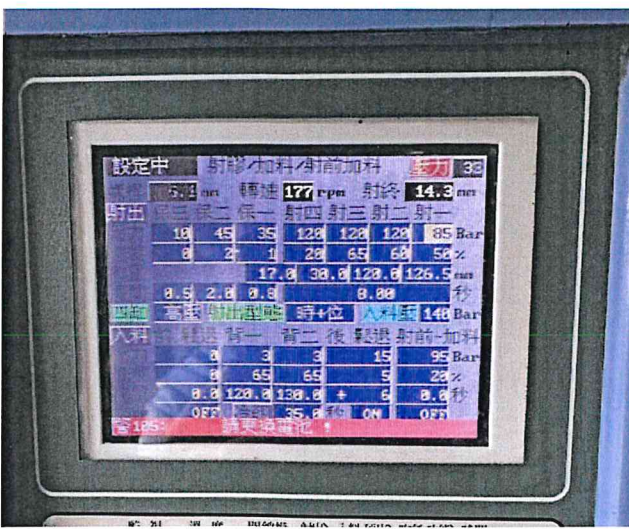
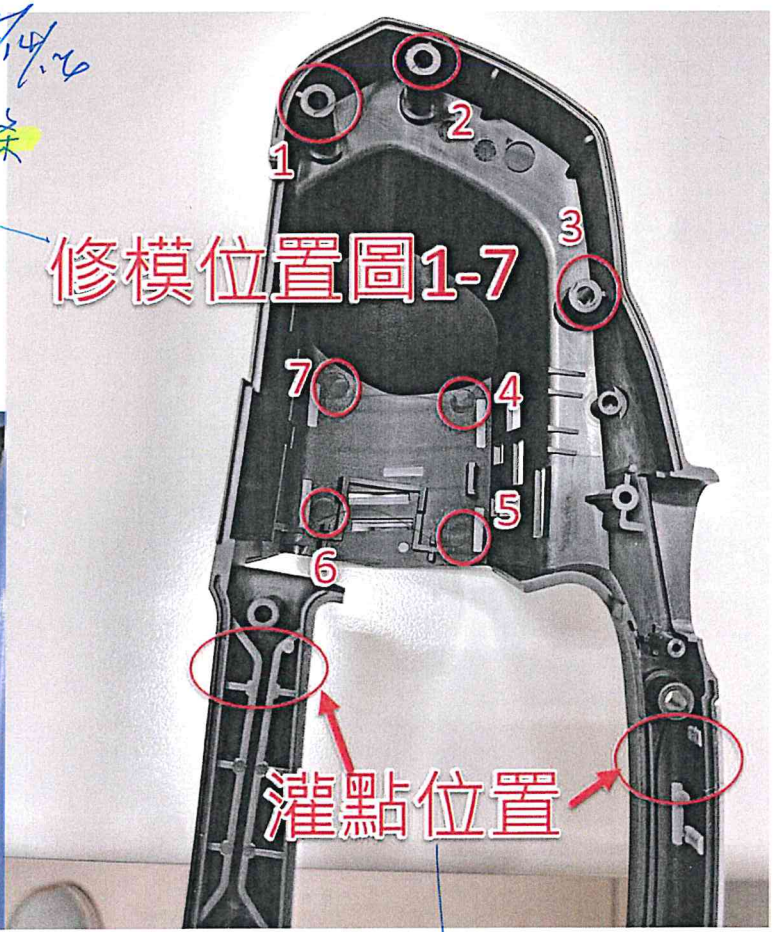
暫不修改
