泛源股份有限公司  
供應商訪廠報告(一)

| 議題 | 右殼 93XXBR1 修模後確認 | | | 日期 | 2026/05/19 |

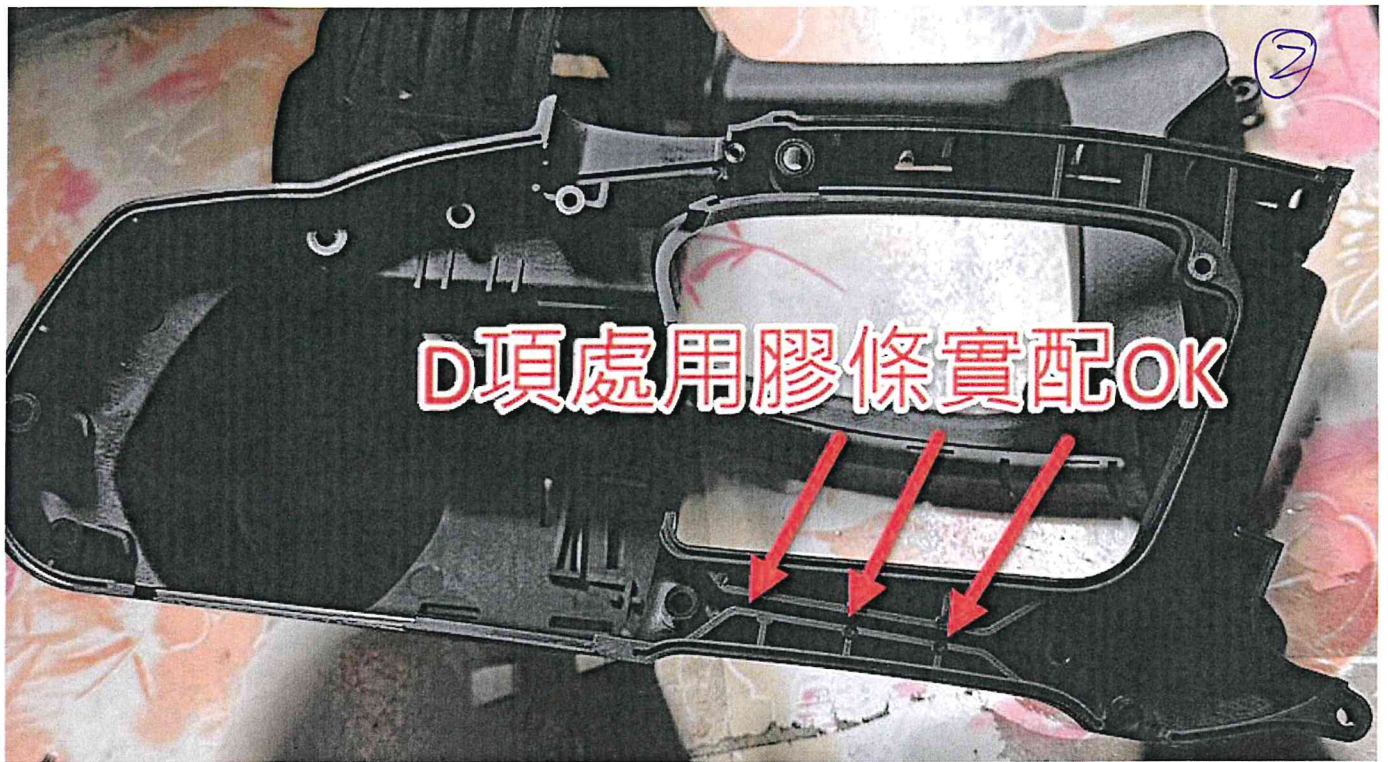
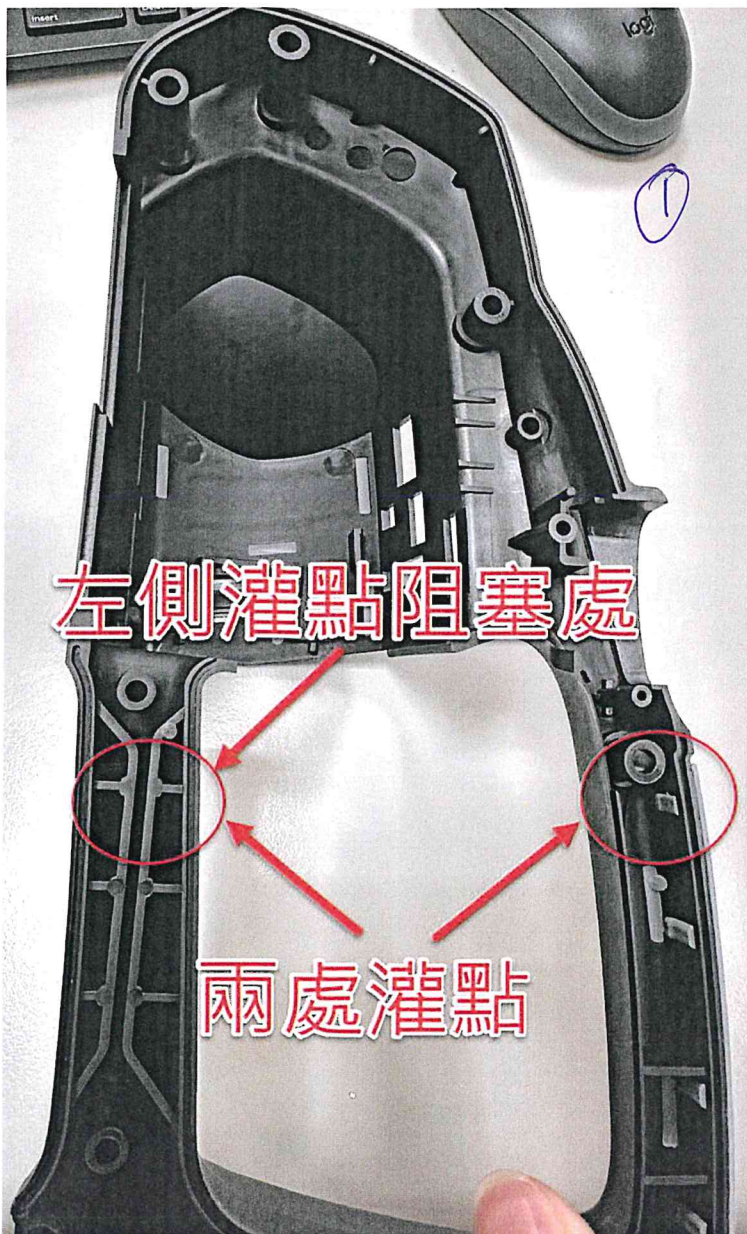
| 1. 右殼因包封產生外觀亮痕問題: | | | | | |
| 1.1 宥星昨天 5/18 下午收到模具,當天 5/18 晚上宥星自行試模調整生產條件,測試後還是有些微亮痕。 | | | | | |
| 1.2 宥星廠自行內部討論後決定由兩個灌點(如圖所示) 調整,用灌點料頭先塞住一邊,使其包封處移位,經測試後,包封處不在原來的位置上,確實移位了(如圖所示)。 | | | | | |

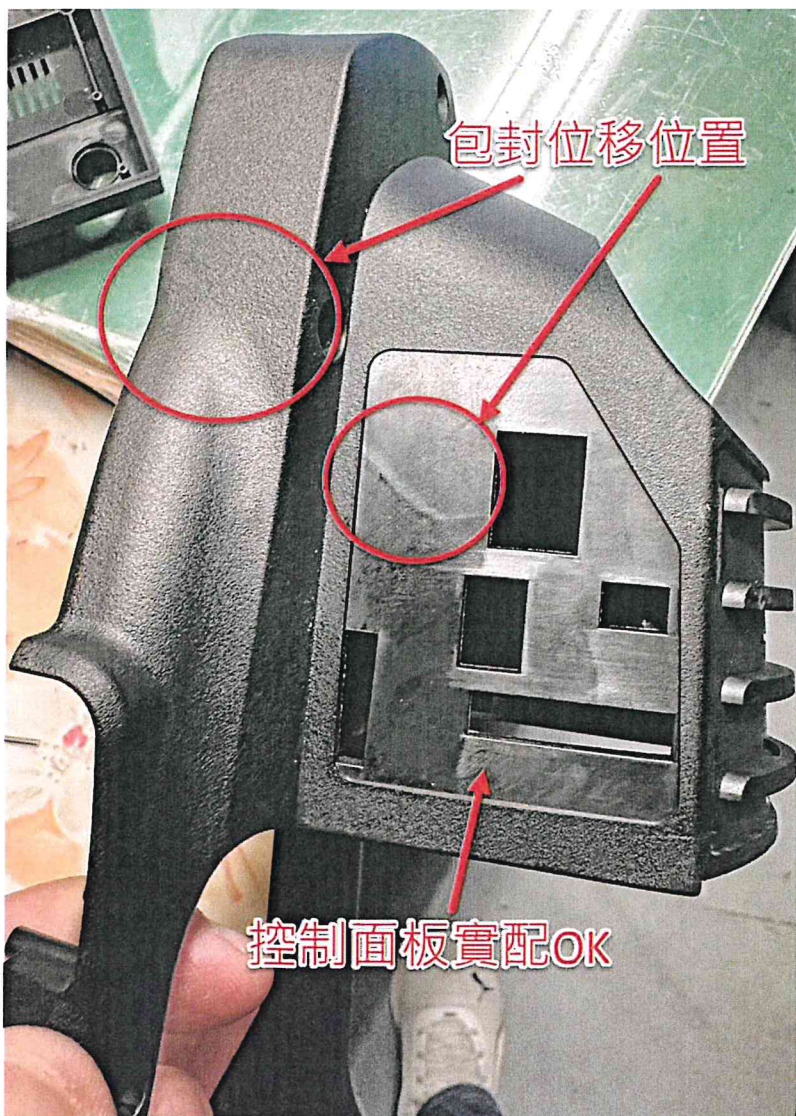
| 1.4 因包封位移至控制面板處,宥星廠長告知控制面板組裝處會有組裝風險,所以我們也帶控制面板實配,實配後組裝 OK。 | | | | | |
