泛源股份有限公司

供應商訪廠報告(一)

| 議題 | 品質討論及輔導 | 日期 | 2026/05/14 | | | |

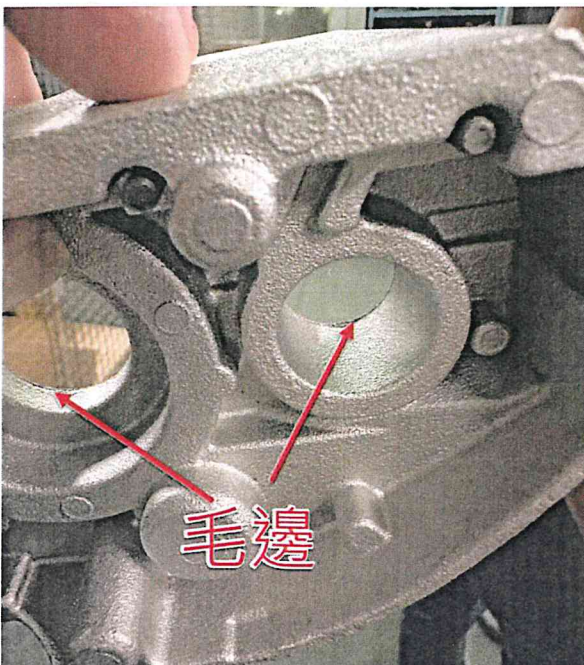
| <p>觀察事項說明：</p> <ol style="list-style-type: none"> <li>1.1 毛胚與加工治具實配問題經與王派討論,來料毛胚素材內孔毛邊干涉到治具定位孔導致放入後會晃動(如附圖所示). <ol style="list-style-type: none"> <li>1.1.2 剛開始討論用手動修毛邊的方式修整,後來經討論後發現手動修毛邊可能會有其他問題的風險產生.</li> <li>1.1.3 故下週三 5/20 日王派會再提出更好的方式處理.</li> </ol> </li> <li>1.2 毛胚外觀氧化問題,經與王派討論,因放置過久(超過 14 個月),所以王派會用噴砂方式去除氧化問題.</li> <li>1.3 加工尺寸問題檢討(左機體 pitch 檢具 NG),因用左機體 pitch 檢具檢驗時還是有發現 NG 現象,故在王派加工時借出整組檢具可以在加工後馬上全檢孔位 pitch,防止問題再次發生.</li> <li>2.1 毛邊問題經與王派討論時,剛好產線正在除毛邊,就在線上拿修好的料件檢討,也指出問題點再次修正,王派再以修正後的料件教育線上人員. <ol style="list-style-type: none"> <li>2.1.1 後續毛邊問題在進料時觀察三批是否已改善.</li> </ol> </li> <li>2.2 砂孔問題位置在 Ø8 內孔裡面,這個位置是在加工的最後製程中,也無法在加工時發現,故與王派討論後,在加工 Ø8 內孔後目視全檢這個位置的砂孔. <ol style="list-style-type: none"> <li>2.2.1 後續砂孔問題在進料時觀察三批是否已改善.</li> </ol> </li> <li>2.3 Ø8mm 同心度問題,因王派公差做在尺寸下限,會把同心度的公差範圍縮小,故王派加工時須做在公差上限來改善同心度不順暢的問題.</li> </ol> | | | | | | |
