泛源股份有限公司  
供應商訪廠報告(一)

| 議題 | 黏結按鈕 92XXAD0 試模確認 | | 日期 | 2026/05/26 | |

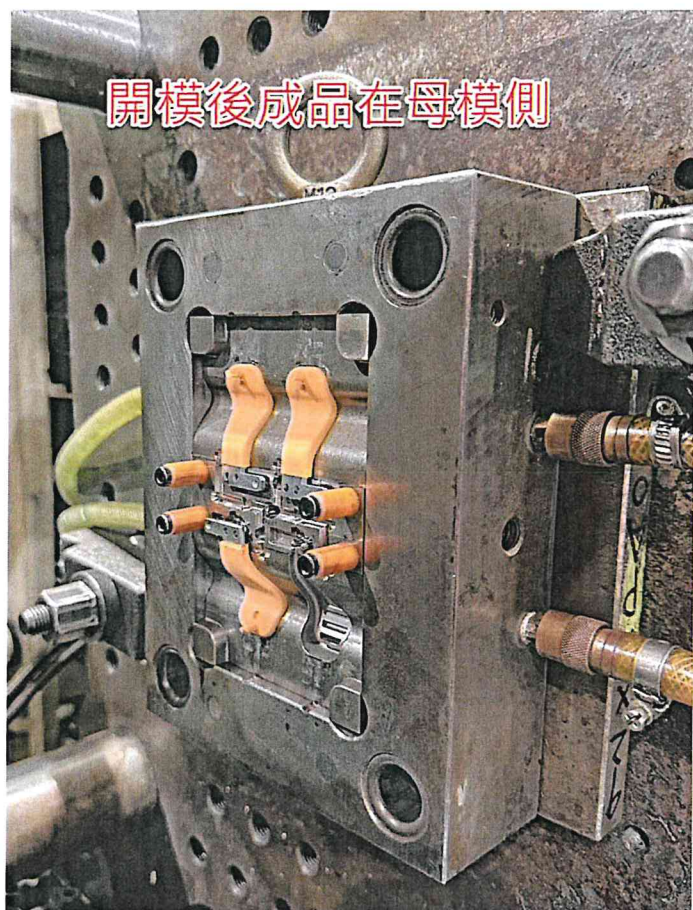
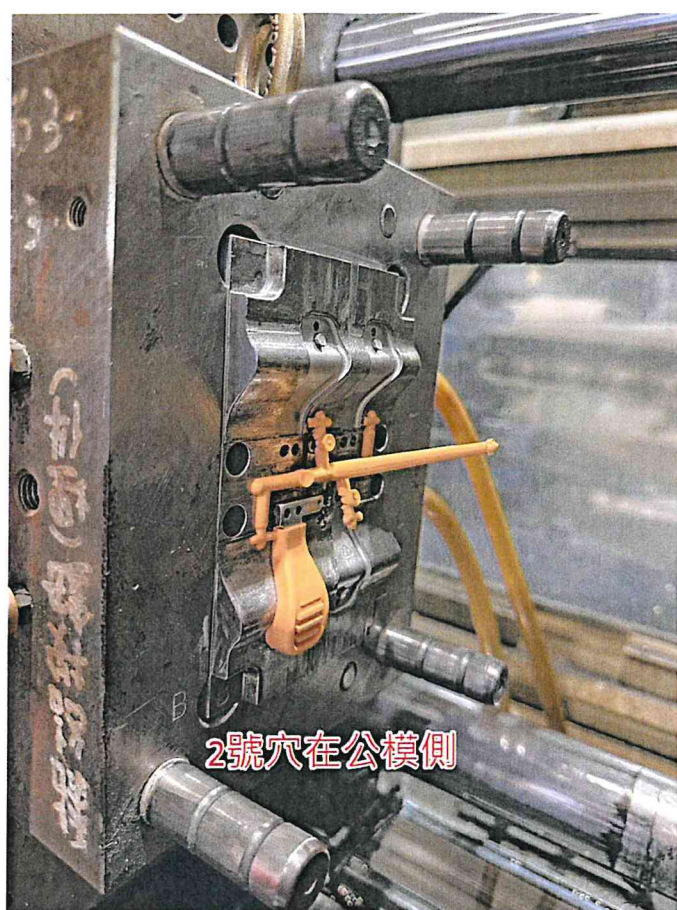
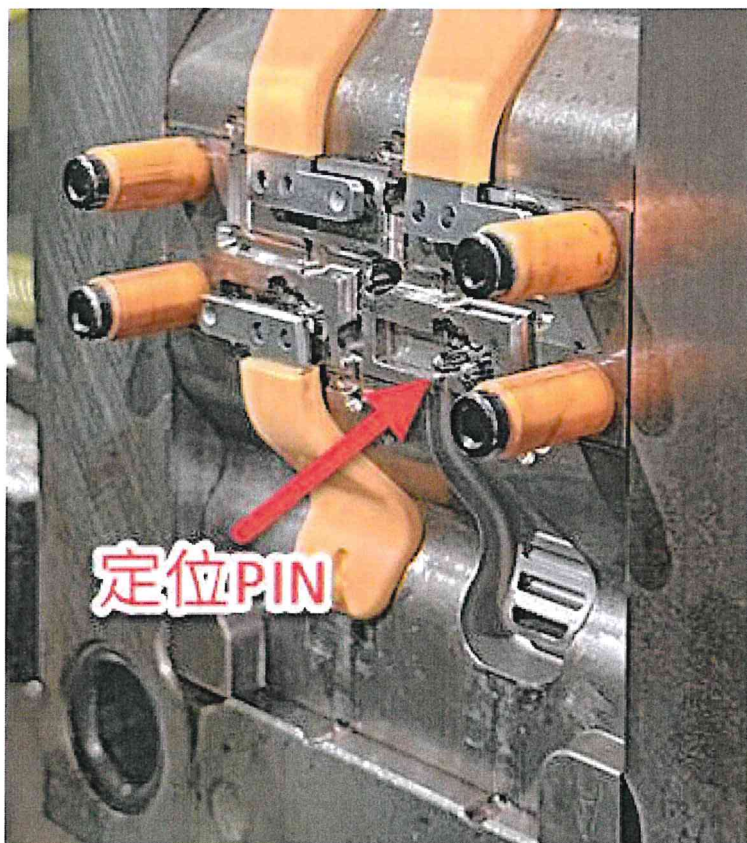
| 1.3 試模中發現黏結按鈕胚無法順利放入模具中,鴻揚研判是定位 PIN 干涉問題導致,故需修改定位 PIN 後再試模。 | | | | | |
| 1.4 模具修改內容:定位 PIN $\varnothing$ 3.1mm *2pcs 改為 $\varnothing$ 3.0mm.(如附圖) | | | | | |
| 2. 模具生產中發現成品有三穴會在母模側(正常是在公模側,頂出針頂出成品),而現在需用夾子夾出,作業時間較久。 | | | | | |

| 1.5 5/27 日下午通知定位 PIN 修改完成,並到場確認成品外觀。 | | | | | |
| 3. 試模後會同品保確認外觀,告知鴻揚外觀標準後,鴻揚繼續生產,預計 6/5 下週五前可交貨,交貨數量:3200pcs. | | | | | |
