泛源股份有限公司  
PANTECH INTERNATIONAL INC.

會議記錄表

| 會議主旨：龍冠 黏結下齒板(加工) 93XXAO2 黑痕問題 | | | | | | | | | | | | | | M260601 | |

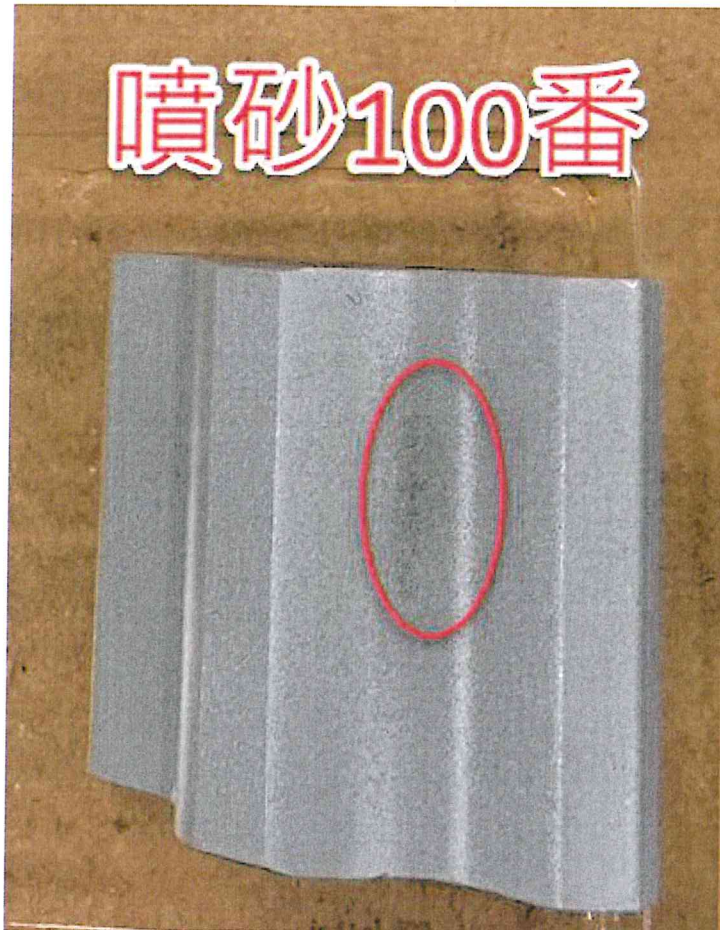
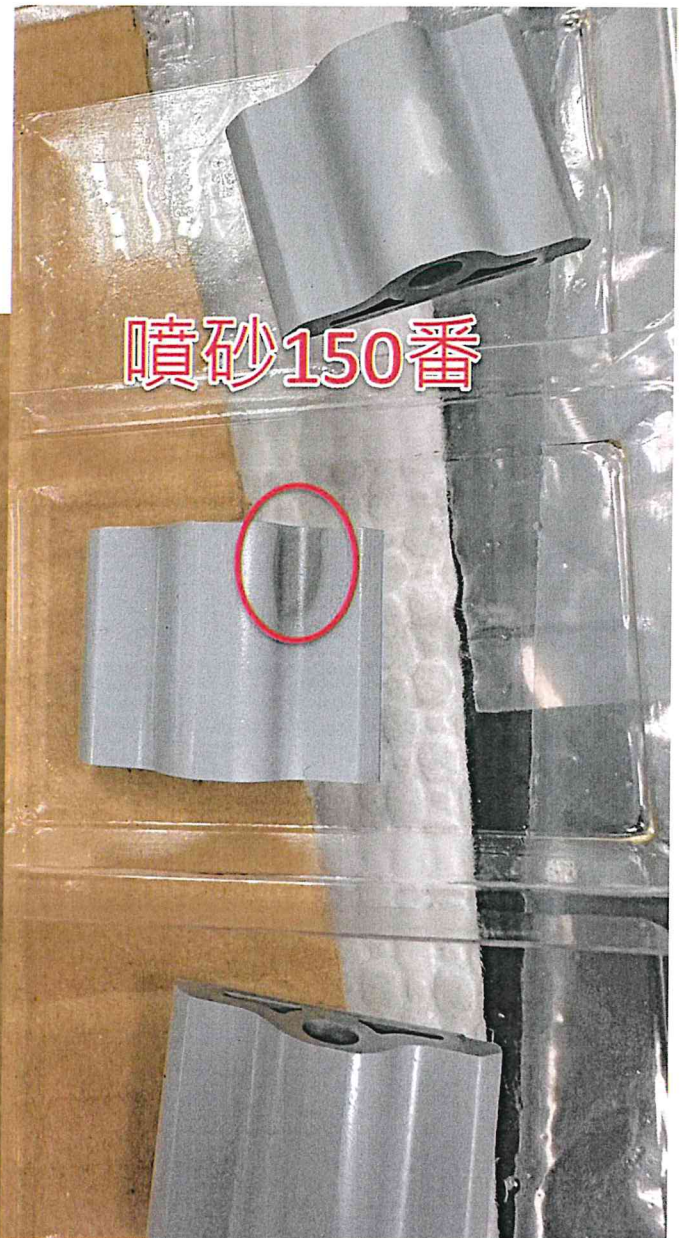
| 1. | 黏結下齒板(加工) 93XXAO2 熱處理黑痕測試結果: 1.直接電鍍-NG 2.電鍍時加電解製程-NG<br>3.拋修後電鍍-NG 4.用銅刷刷黑痕處後電鍍-NG.<br>5.噴砂後電鍍-OK 6.毛胚噴砂後熱處理-NG | | | | | | | | | | | | | | |
| 2. | 因熱處理後仍可見黑色痕跡、色差情形, 故需在熱處理後增加噴砂工序 | | | | | | | | | | | | | | |
| | 2.1 噴砂測試: 1.100 番的砂-噴砂後外觀較佳, 缺陷遮蔽效果較好, 但特定角度可見之小面積淡灰痕. 2.150 番的砂-噴砂後改善效果有限, 仍有部分異常殘留 1pc-NG. | | | | | | | | | | | | | | |
| | 2.2 會人員現場比對樣品後認為:<br>● 100 號效果優於 150 號。<br>● 若已磨齒尖需進一步確認尺寸及投影量測是否受影響。<br>● Ø5 內孔需用檢具檢測。 | | | | | | | | | | | | | | |
| | 2.5 此次噴砂測試, 品保已確認齒尖正常, VQE 確認 Ø5 內孔檢具 OK. | | | | | | | | | | | | | | |

| | 2.3 噴砂製程需使用 100 番的砂, 且噴砂廠需提高噴砂作業品質, 減少不良產生。 | | | | | | | | | | | | | | |
| | 2.4 噴砂製程噴砂廠需注意加工處, 不可噴到(Ø5 內孔/齒尖處)。 | | | | | | | | | | | | | | |
