## SIBA - ES0477-2026-09-23-057

Folio: ES0477-2026-09-23-057-a2fa6a8d6a1df3c0e4a4bbd5

Fecha: 23/09/2026 09:00:00 HASH:a2fa6a8d6a1df3c0e4a4bbd5 FOTOS:6

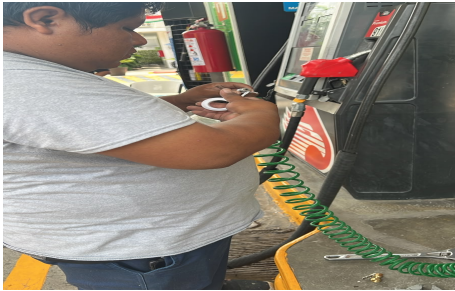
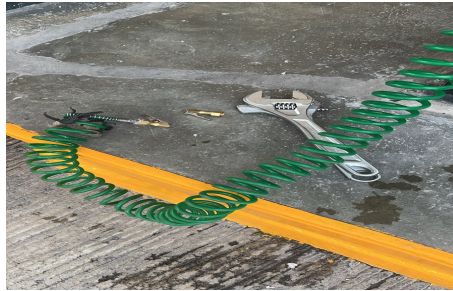
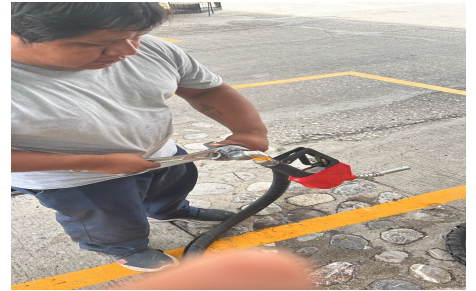
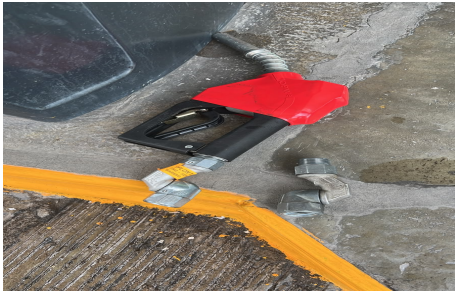
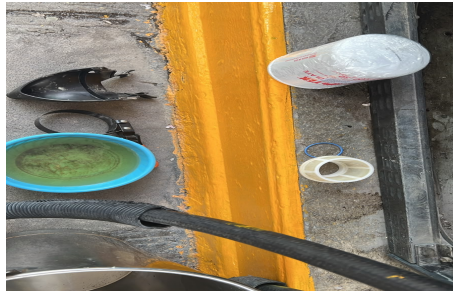
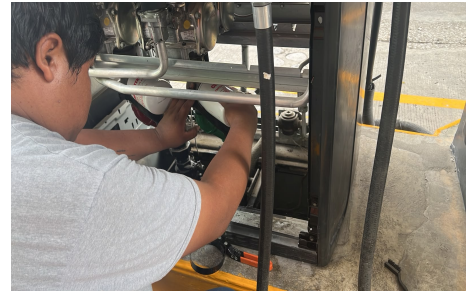
SE LIMPIO Y REMOVIO SULFATO A TIERRAS FISICA, ASI SE CHECO QUE ESTUVIERAN CONECTADAS. SE REVISO ALUMBARADO EN GENERAL EN TODAS LAS AREAS DE LA ESTACION. SE CAMBIO DESTORCEDOR DE PISTOLA POSICION 2 PRODUCTO PREMIUM, YA PRESENTABA FUGA SE CAMBIO INFLADOR EN BOMBA 1 YA QUE YA NO ATORABA EN LOS PIVOTES DE AUTOS O MOTOS. SE CAMBIARON FILTROS TANTO DE PRODUCTO MAGNA COMO DE PRODUCTO PREMIUM EN AMBAS BOMBAS (4 EN TOTAL).
