## SIBA - ES0477-2026-09-22-054

Folio completo: ES0477-2026-09-22-054-4c2d70877cf8e18061a6792e

Estacion: ES0477

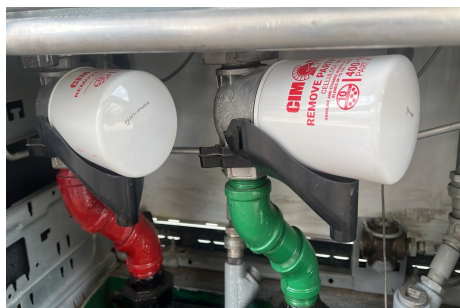
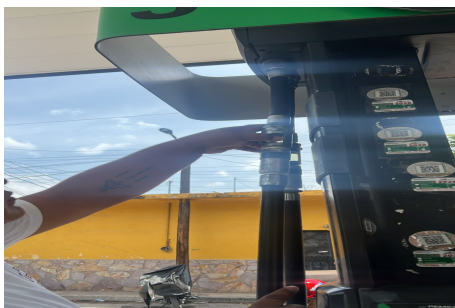
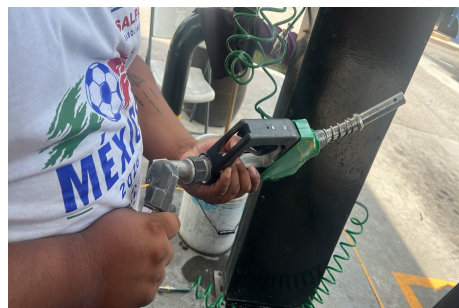
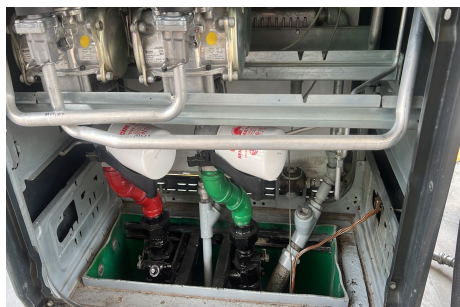
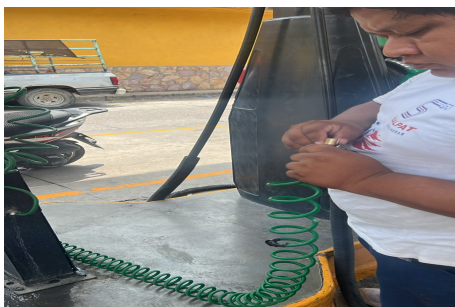
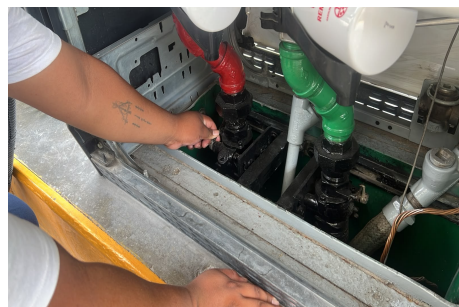
REVISION EN AREA DE DISPENSARIOS, SE REALIZÓ PRUEBA DE FUNCIONAMIENTO DE VALVULAS SHUTOFF (ACCIONAMIENTO Y CORTE)  
SE REVISÓ QUE LAS MANGUERAS METÁLICAS FLEXIBLES ESTÉN EN BUEN ESTADO Y SIN FUGAS  
REVISIÓN DE ESTADO DE FILTROS, SE REALIZÓ LIMPIEZA DE CEDAZO.  
SE CHECÓ ESTADO FÍSICO DE MANGUERAS DE PISTOLAS, DESTORCEDORES, VALVULAS DE CORTES RÁPIDO Y MANGUERAS DE DESPACHO.  
SE REVISÓ ANCLAJE DE DISPENSARIOS, PORTERIAS Y CONTENEDORES (HERMETICOS).  
REVISIÓN DE MANGUERAS DE MODULOS DE AIRE/AGUA, ASÍ COMO SUS RESPECTIVAS BOQUILLAS.
