# Informe de mantenimiento preventivo

Planta de envasado - Linea 3

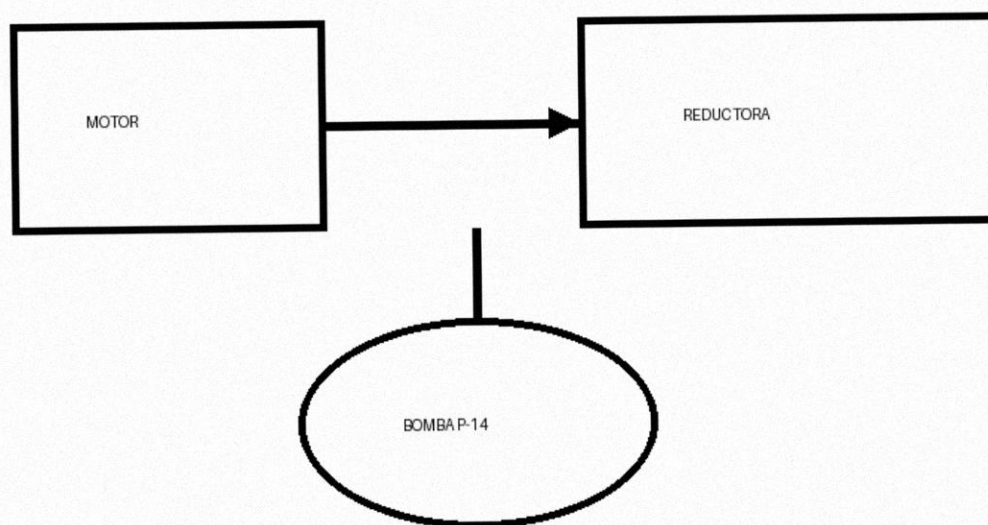
Figura 1. Disposición de motor, reductora y bomba P-14.
