# Informe de mantenimiento preventivo

Planta de envasado - Linea 3

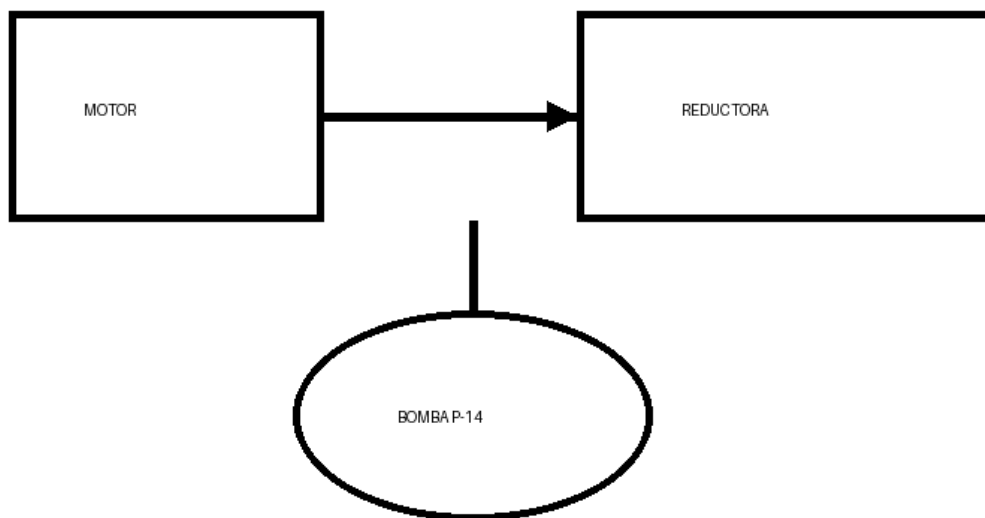
Figura 1. Disposicion de motor, reductora y bomba P-14.
