03250_H421_Bodesce_Sava_Bohinjka - Hrošč #1396 Izpad prenosa podatkov s postaje 03250 H421 Bodesce Sava Bohinjka

Od 8.8.2018 od 23:30 ni prenosa podatkov s postaje 03250_H421_Bodesce_Sava Bohinjka. Postaja ni dosegljiva na IP 172.19.161.64, ni podatkov na spletni strani aplikacije hobervis. Naročamo garancijski pregled postaje in vzpostavitev prenosa podatkov.

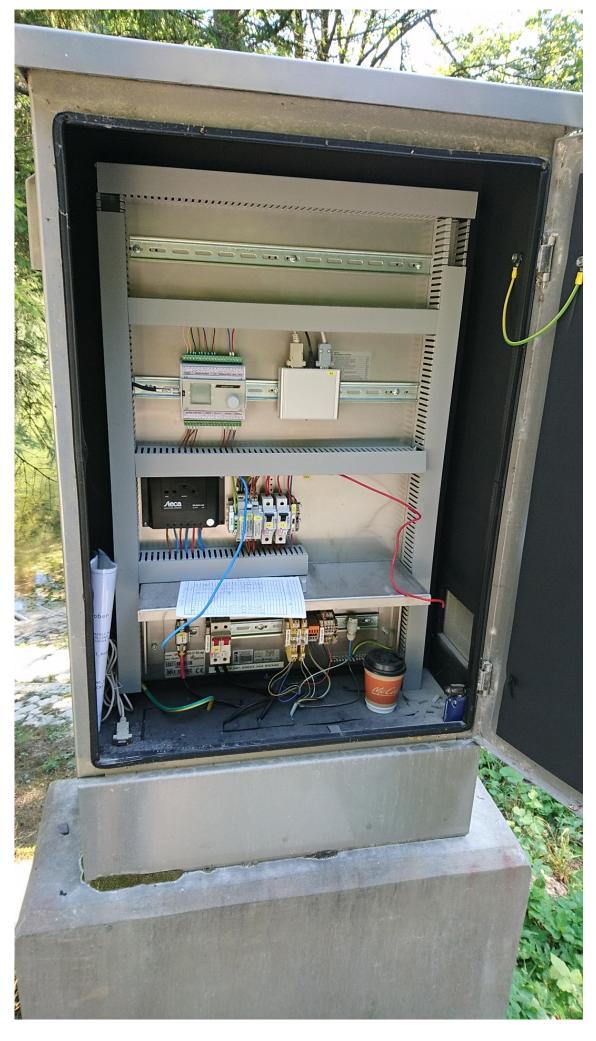
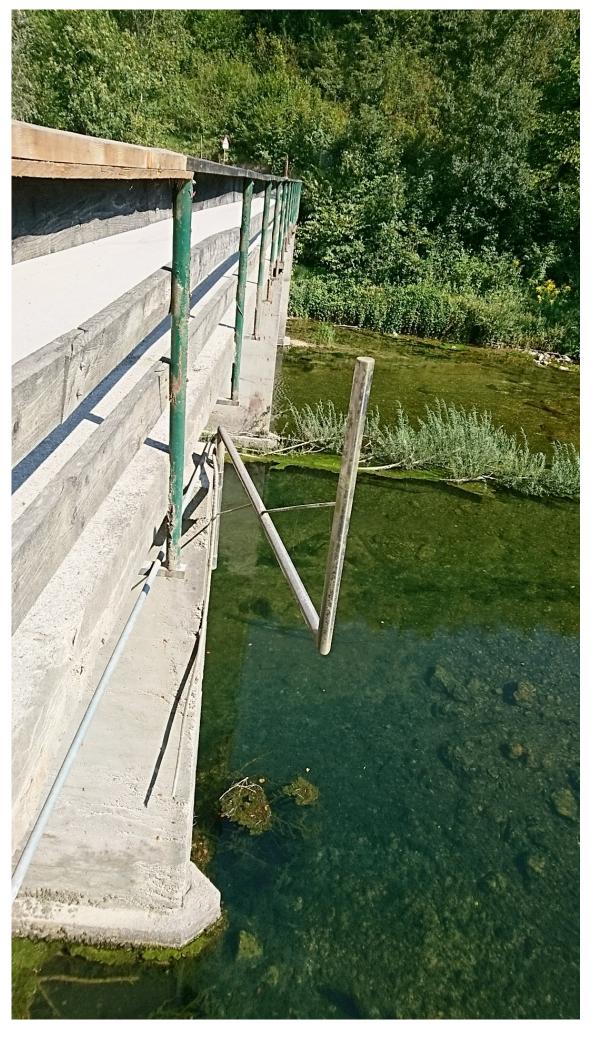
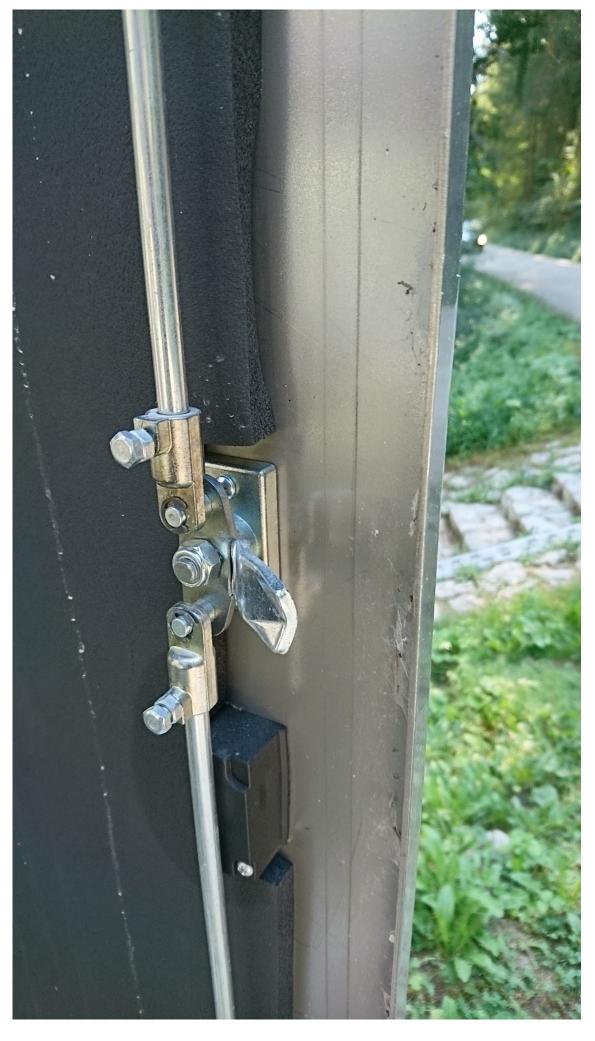
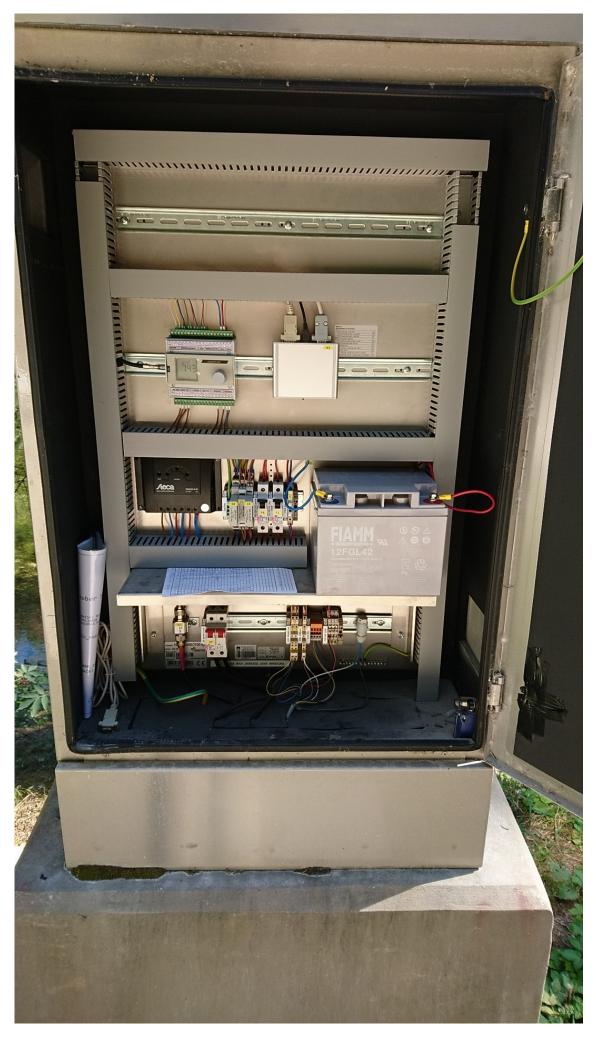
Na postaji so ukradli akumulator in solarni panel.

Vgradil nov akumulator in poslikal trenutno situacijo.

Potrebno vgraditi nov solarni panel in zamenjati mehanizem ključavnice, ker je skrivljen.
