# RELATÓRIO DIÁRIO DE OBRA (RDO)

Retrofit Edifício Hasse — Grupo DVA

| <b>Nº do RDO</b> | 071-300926 |
| <b>Obra</b> | Retrofit Edifício Hasse (Contrato CT/PC-DVA-2026-01) |

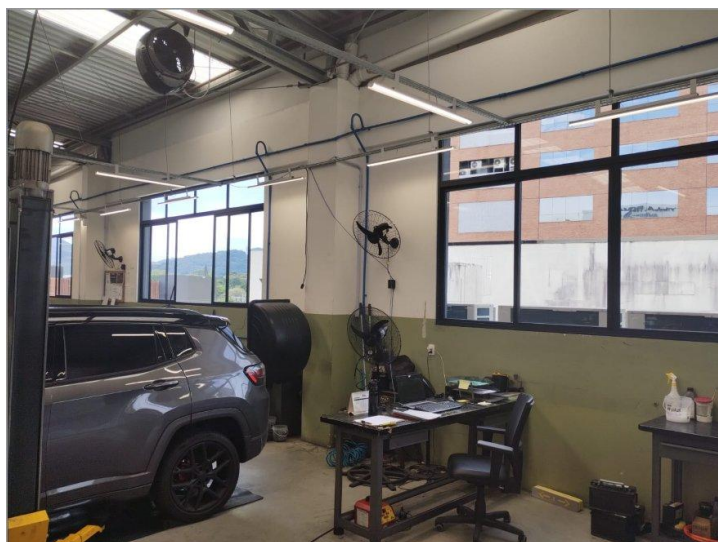
Oficina DVA RAM/JEEP — área de trabalho e janelas laterais

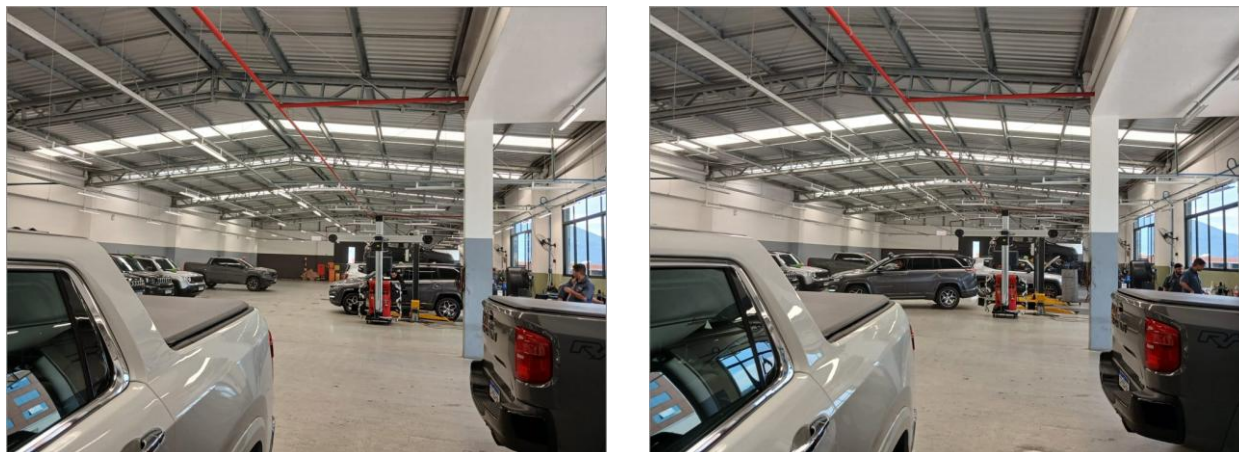
**Iluminação.** Análise visual, comparando o ambiente com as luminárias apagadas e acesas. Com as luminárias apagadas, piso, paredes e veículos permaneceram bem iluminados no horário da visita: a luz natural entra pelas janelas laterais e pelas telhas de polycarbonato. Com as luminárias acesas, a diferença visível foi pequena. A conclusão é qualitativa — as fotos são de celular, sem medição em lux. A quantificação depende de medição com luxímetro no plano de trabalho.

*Comparativo de iluminação — luminárias acesas (esq.) e apagadas (dir.)*

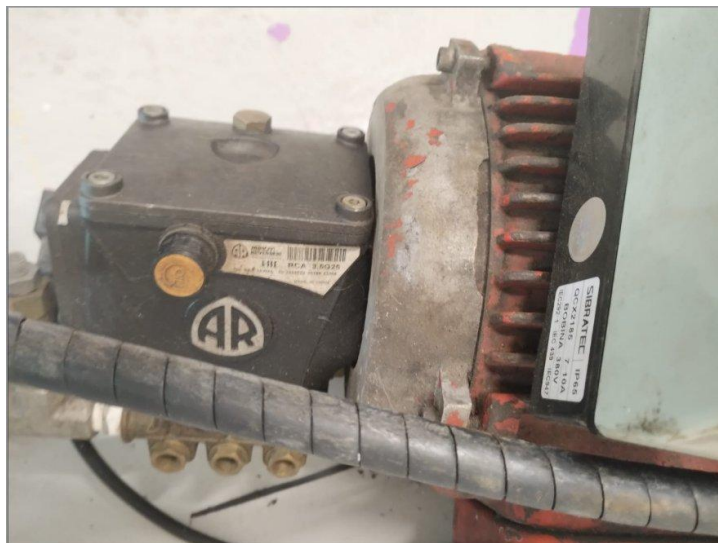
**Lavação.** Levantada a bomba de alta pressão do sistema de lavação: Annovi Reverberi RCA 3.5G25, bomba volumétrica alternativa com três pistões de cerâmica e cabeçote em latão forjado, para aplicações semi-industriais e de lavagem profissional. Opera acoplada a motor elétrico trifásico de 1.750 rpm, com pressão máxima de 170 bar (2.500 psi), potência exigida de 4 kW (5,5 cv) e comando por chave de partida direta trifásica (380 V / 7–10 A). Consumo estimado em operação nominal:

*Estimativa: vazão de ~13,2 L/min deduzida da referência de 150 L em 11 min 22 s; consumo elétrico calculado com a potência nominal de 4 kW. O consumo real pode variar com o rendimento do motor acoplado e com o ajuste do descarregador/pressostato (unloader valve).*

*Bomba da lavação da DVA - JEEP/RAM*

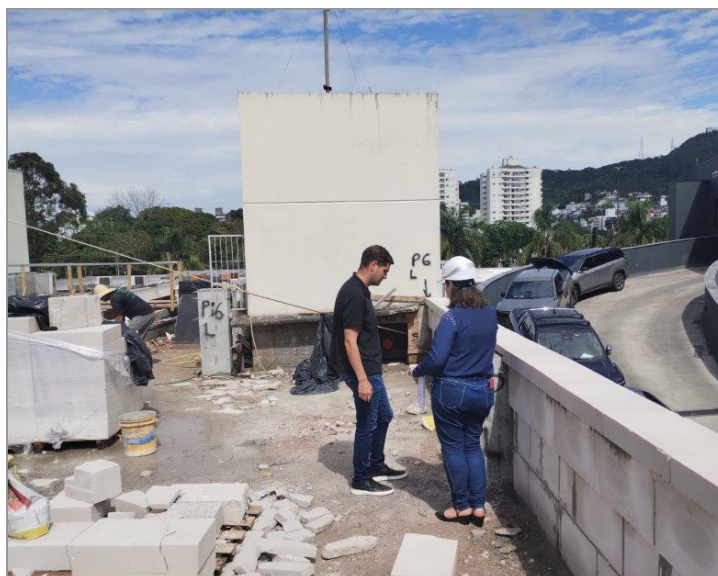
Na laje, com o Dionatan (DVA), a Eng. Civil Adriane Szekut e o Rogério (A2E) fizeram a explicação técnica sobre o CCA e a técnica construtiva com espuma ou argamassa. Também foi explicado o acabamento executado com massa acrílica direta sobre o CCA.

*Dionatan e Eng. Civil Adriane Szekut na laje — 10h15*

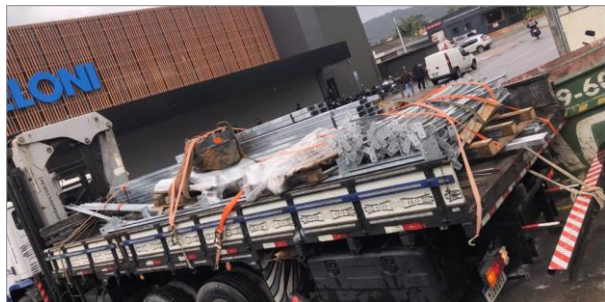
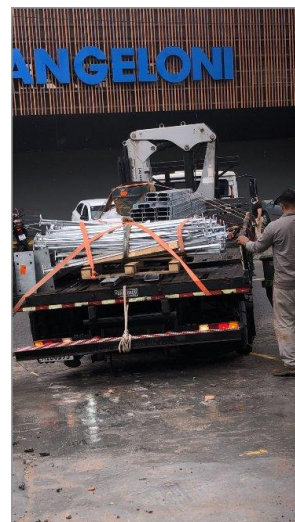
*Caminhão da Multimetal com a carga, junto ao Angeloni*

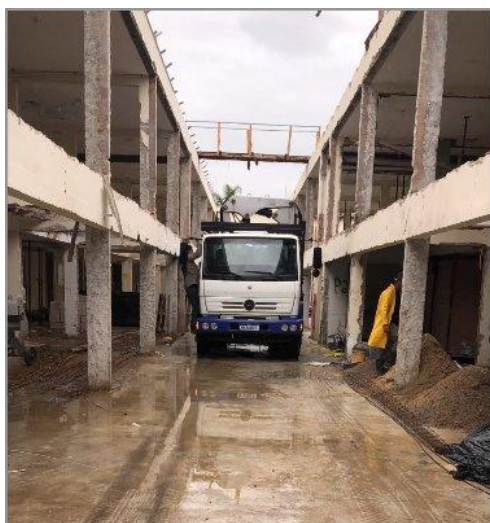
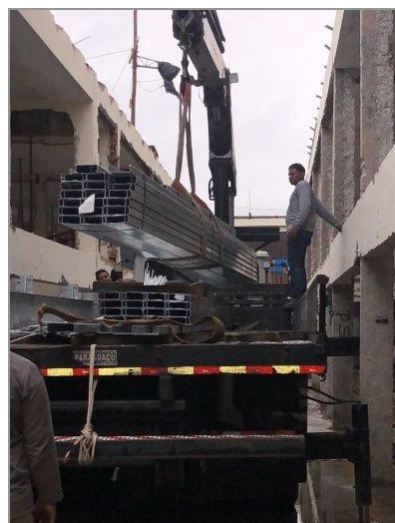
*Caminhão na entrada da edificação (esq.) e descarregamento com o braço articulado (dir.)*

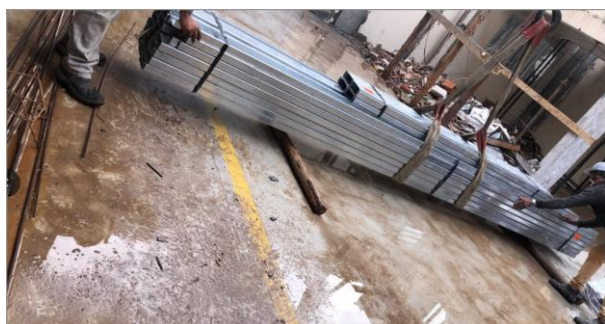
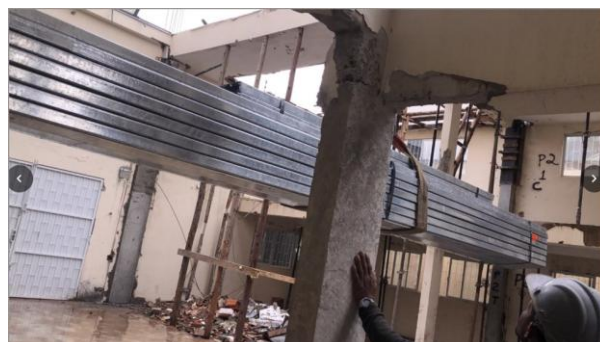
*Feixes de perfis metálicos: sobre o piso (esq.) e içado no interior da edificação (dir.)*

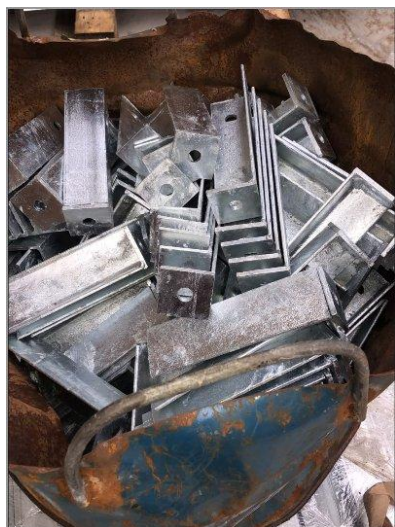
*Peças metálicas galvanizadas no recipiente de transporte*

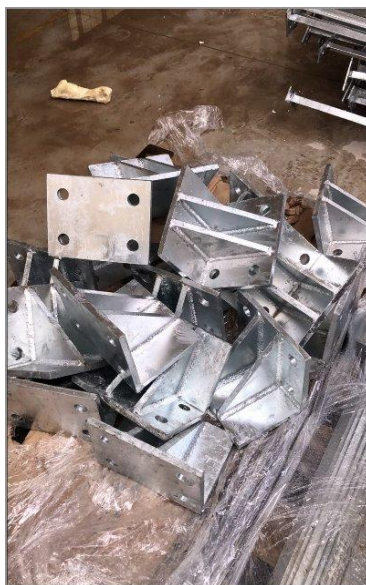
*Peças de base galvanizadas, com enrijecedores*

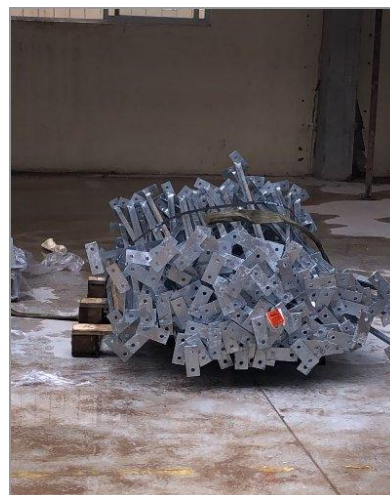
*Feixe de chapas galvanizadas perfuradas, estocado*
