Leasingbewertung

Auftr.-Nr: 296 LRO 02.07.2019

Kennzeichen: AM-F330

Hersteller / Typ: Audi A3 Sportback S line Sportpaket quattro

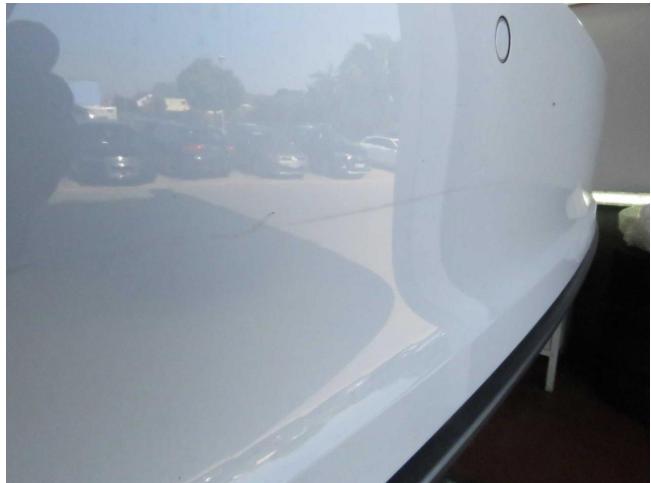
5.	Stoßfänger hinten - Ausbessern (1)			100,00 €	0 %	0,00 €								
Zwischensumme (Netto)				1.650,00 €		325,00 €								
Bemerkung zum optischen Zustand:														
zu (1): schleifen-auslegen-polieren;														
Technischer Zustand / Zustandsbeschreibung														
LNR	Beschreibung - Reparaturart			Reparaturkosten	Anteil	Minderwert								
---	---			---	---	---								
Zwischensumme (Netto)				0,00 €		0,00 €								
Fehlteile und Dienstleistungen														
LNR	Beschreibung - Reparaturart			Reparaturkosten	Anteil	Minderwert								
---	---			---	---	---								
Zwischensumme (Netto)				0,00 €		0,00 €								
Summe Minderwerte														
Optischer Zustand				1.650,00 €		325,00 €								
Technischer Zustand				0,00 €		0,00 €								
Fehlteile und Dienstleistungen				0,00 €		0,00 €								
Endbetrag (Netto)				1.650,00 €		325,00 €								
19% Mehrwertsteuer				313,50 €		61,75 €								
Endbetrag (Brutto)				1.963,50 €		386,75 €

Stoßfänger hinten - Ausbessern

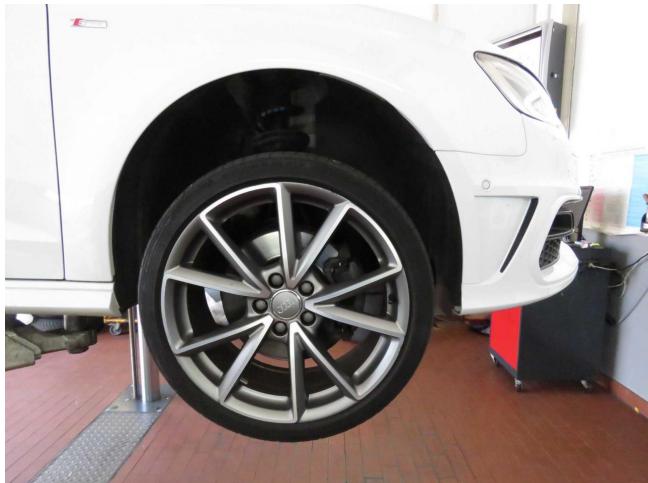
3.	Felge (Sommer-Radsatz) - Vorderachse rechts - SmartRepair			200,00 €	50 %	100,00 €								
4.	Hagelschaden inst. Ausweitung möglich			1.000,00 €	0 %	0,00 €

Felge (Sommer-Radsatz) - Vorderachse rechts - SmartRepair

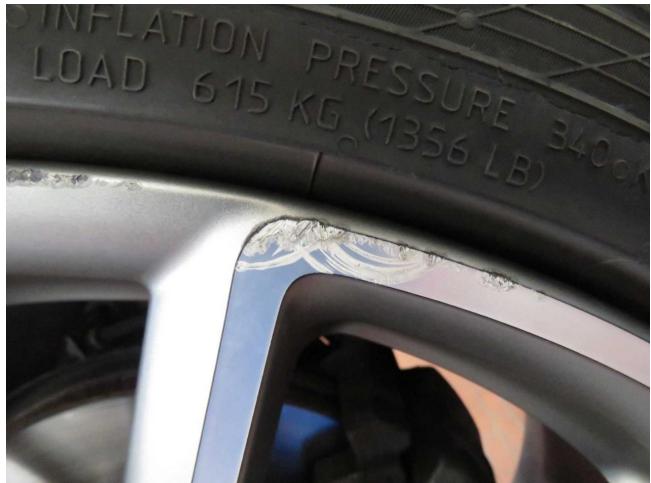
Felge (Sommer-Radsatz) - Vorderachse rechts - SmartRepair

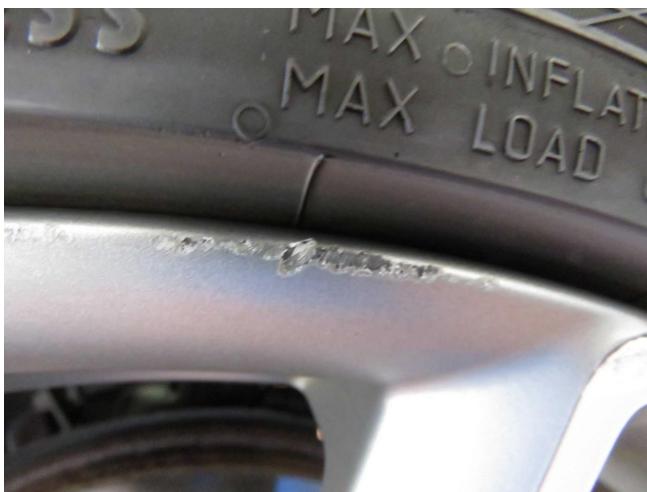
Felge (Sommer-Radsatz) - Vorderachse rechts - SmartRepair

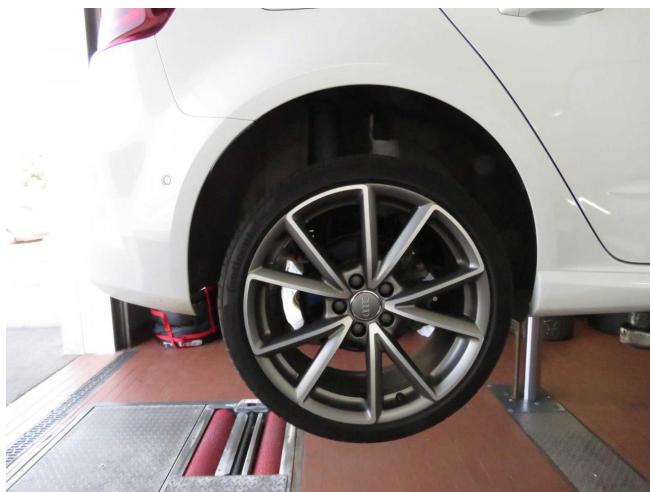
1.	Difusor verschrammt ers.			150,00 €	83,33 %	125,00 €								
2.	Felge (Sommer-Radsatz) - Hinterachse rechts - SmartRepair			200,00 €	50 %	100,00 €

Felge (Sommer-Radsatz) - Hinterachse rechts - SmartRepair

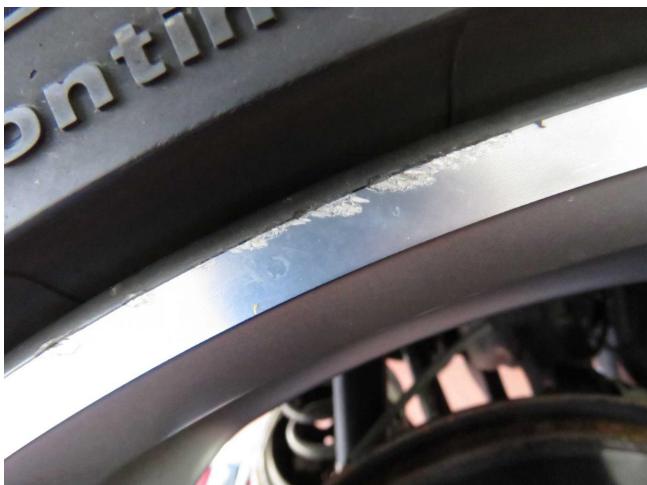
Felge (Sommer-Radsatz) - Hinterachse rechts - SmartRepair

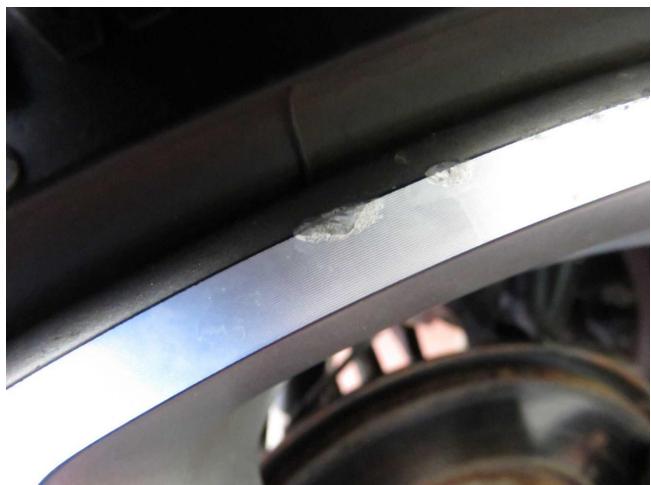
Felge (Sommer-Radsatz) - Hinterachse rechts - SmartRepair

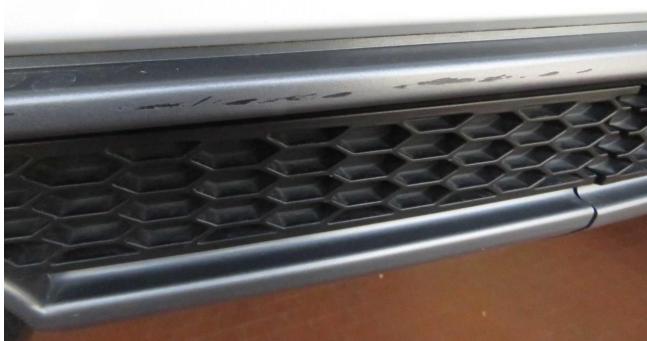
Difusor verschrammt ers.

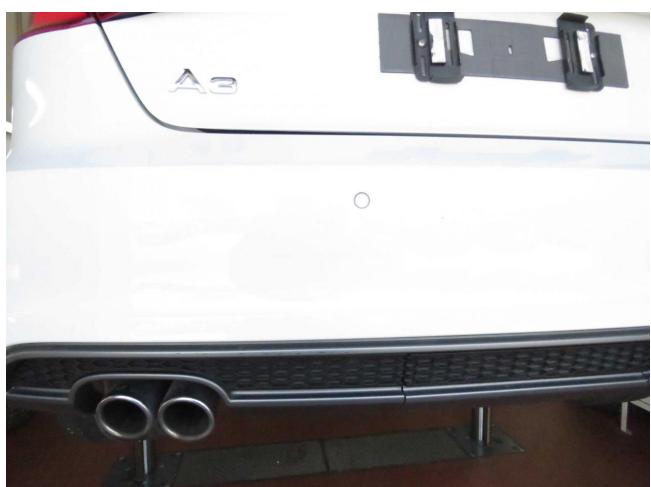
Stoßfänger hinten - Ausbessern

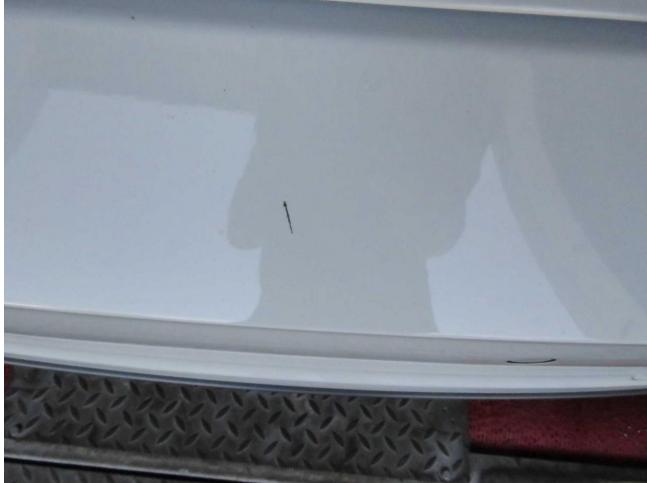
Stoßfänger hinten - Ausbessern

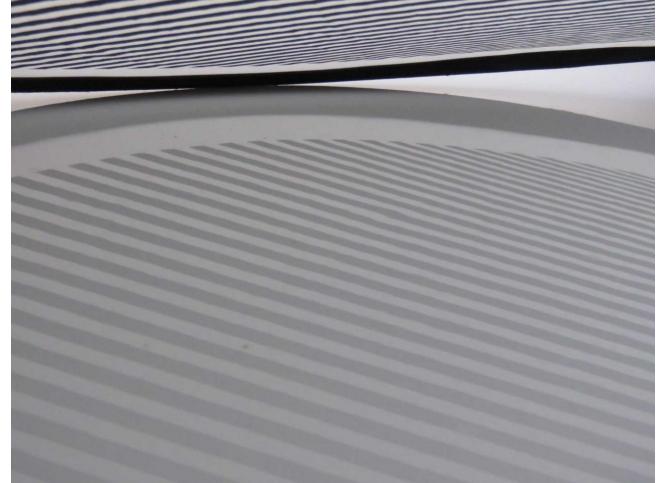
Hagelschaden inst. Ausweitung möglich

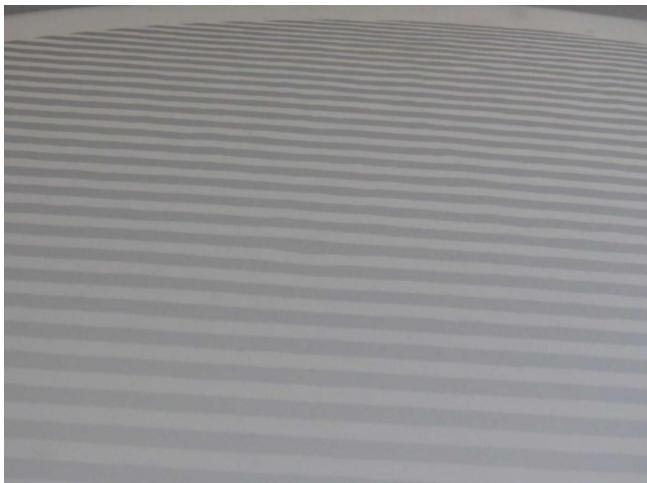
Hagelschaden inst. Ausweitung möglich

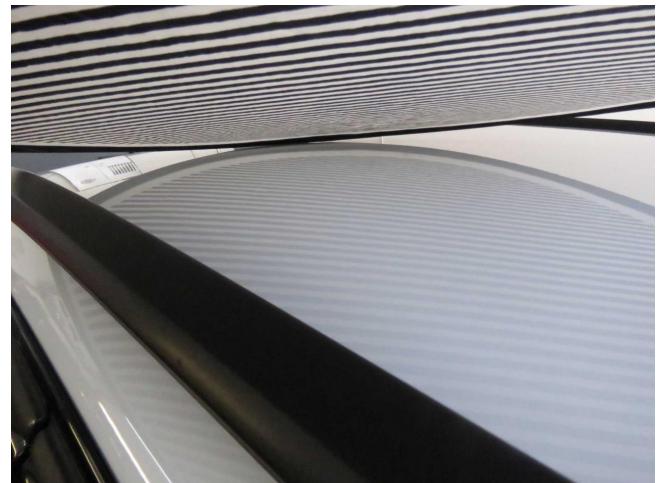
Hagelschaden inst. Ausweitung möglich
