## METANLÆKAGESØGNING KONTROLRAPPORT

“FRIJSENBORG BIOGAS APS”

## GASDETEKTION DOKUMENTATIONSRAPPORT

**Frijsenborg Biogas**

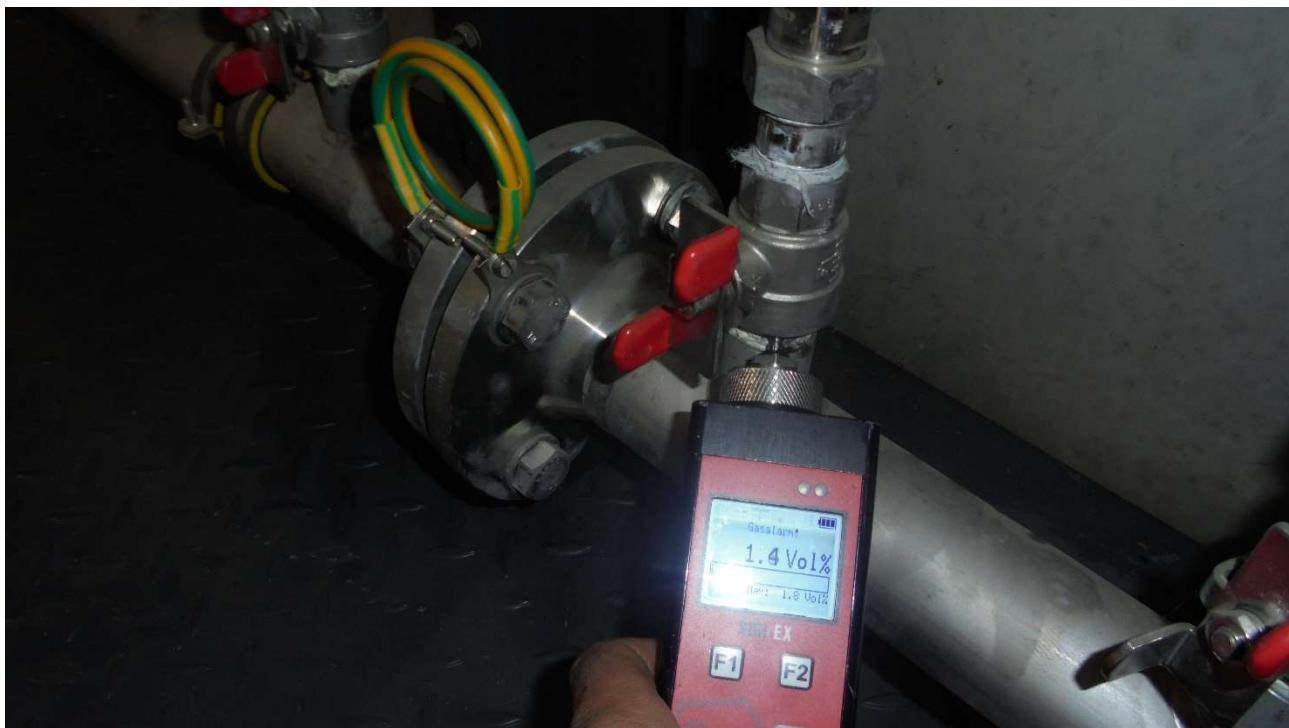
7	Opgraderingsan-læg	Tætningen af den nedre kugleventil fra membran ID 100008535	1	Ud bedres ved næste vedligehold, dog indenfor 3 måneder	Nej	Efterspænd/udskift pakningsmateriale	Lækagen er udbedret efter besøget.

Undichtigkeiten an der Abdichtung des unteren Kugelhahns vom Membran-ID 100008535 festgestellt.  
Lækager opdaget ved tætningen af den nedre kugleventil fra membran ID 100008535 (målekonzentration 1,4 % CH4).

Fehlerklasse 3: hoher Handlungsbedarf  
(7 Bewertungspunkte)
