## PROTOKOL Z OBHLIADKY NEHNUTEL'NOSTI

Číslo protokolu: PZ-2026-001

Dátum obhliadky: 18. 07. 2026

Nehnutelnosť: Ružová dolina 12, Bratislava - Ružinov

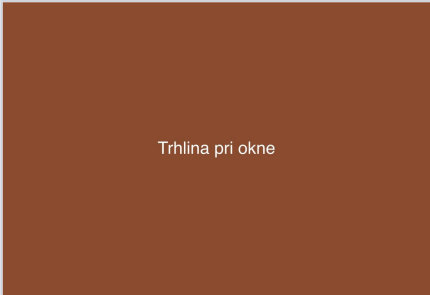
| Prvok | Hodn. | Zistenie / poznámka | Odhad nákladov |
|---|---|---|---|
| Steny | V | Viditeľná trhlina cca 40 cm dĺžky pri okne, pravdepodobne od sadania stavby. | — |

| Hodn. | Závažnosť | Prvok | Popis |
|---|---|---|---|
| <b>V</b> | Stredné | Steny | Viditeľná trhlina cca 40 cm dĺžky pri okne, pravdepodobne od sadenia stavby. |

| <p>Obývacia izba</p> | <p>Trhlina pri okne</p> | <p>Kúpeľňa - roh vane</p> |
| 1. Obývacia izba — Celkový pohľad na obývaciu izbu (18. 07. 2026) | 2. Obývacia izba — Detail trhliny pri okne (18. 07. 2026) | 3. Kúpeľňa — Zvýšená vlhkosť pri vani (18. 07. 2026) |

| Položka | Množstvo | Priorita | Cena bez DPH | Cena s DPH |
|---|---|---|---|---|
| Oprava trhliny v stene | 1 ks | Do 1 roka | 180,00 € | 221,40 € |

| Položka | Množstvo | Priorita | Cena bez DPH | Cena s DPH |
|---|---|---|---|---|
| Maľovanie po oprave trhliny | 12 m <sup>2</sup> | Do 1 roka | 72,00 € | 88,56 € |

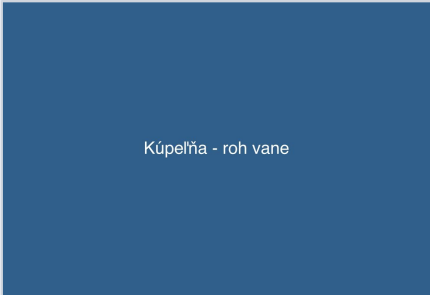
| Prvok | Hodn. | Zistenie / poznámka | Odhad nákladov |
|---|---|---|---|
| Vlhkosť | R | Zvýšená vlhkosť nameraná pri rohu vane (18 %), odporúčame odborné posúdenie hydroizolácie. | — |
| Viditeľná pleseň | V | Drobné ložiská plesne v škárach obkladu pri vani. | — |

| Hodn. | Závažnosť | Prvok | Popis |
|---|---|---|---|
| <b>R</b> | Závažné | Vlhkosť | Zvýšená vlhkosť nameraná pri rohu vane (18 %), odporúčame odborné posúdenie hydroizolácie. |

| Položka | Množstvo | Priorita | Cena bez DPH | Cena s DPH |
|---|---|---|---|---|
| Odborné posúdenie hydroizolácie kúpeľne | 1 súbor | Okamžite | 250,00 € | 307,50 € |
| Sanácia plesne v škárach obkladu | 3 m <sup>2</sup> | Do 3 mesiacov | 135,00 € | 166,05 € |

- Odporúčame odborné posúdenie hydroizolácie v kúpeľni špecializovanou firmou.

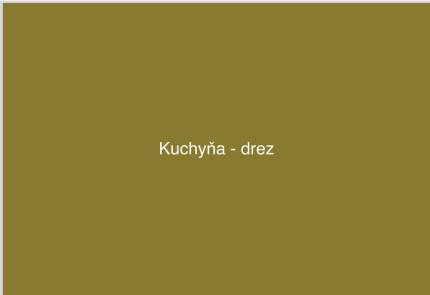
| Prvok | Hodn. | Zistenie / poznámka | Odhad nákladov |
|---|---|---|---|
| Voda a odpady | V | Mierne skorodované pripojenie pod drezom, badateľné stopy po staršom presakovaní. | — |

| Hodn. | Závažnosť | Prvok | Popis |
|---|---|---|---|
| <b>V</b> | Stredné | Voda a odpady | Mierne skorodované pripojenie pod drezom, badateľné stopy po staršom presakovaní. |

| <p>Kuchyňa - drez</p> | <p>Balkón - zábradlie</p> | <p>Spálňa 3</p> |
| 4. Kuchyňa — Pripojenie vody pod drezom (18. 07. 2026) | 5. Balkón — Skorodované kotvenie zábradlia (18. 07. 2026) | 6. Spálňa 3 / Detská izba — Odlupujúca sa maľovka pri parapete (18. 07. 2026) |

| Položka | Množstvo | Priorita | Cena bez DPH | Cena s DPH |
|---|---|---|---|---|
| Výmena pripojenia drezu | 1 ks | Do 3 mesiacov | 90,00 € | 110,70 € |

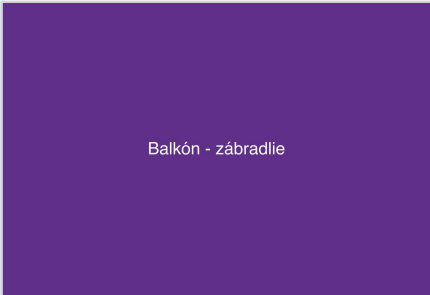
| Prvok | Hodn. | Zistenie / poznámka | Odhad nákladov |
|---|---|---|---|
| Zábradlie a kotvenie | V | Skorodované kotvenie zábradlia, odporúčame kontrolu statickom pred ďalším používaním. | — |

| Hodn. | Závažnosť | Prvok | Popis |
|---|---|---|---|
| <b>V</b> | Závažné | Zábradlie a kotvenie | Skorodované kotvenie zábradlia, odporúčame kontrolu statikom pred ďalším používaním. |

| Položka | Množstvo | Priorita | Cena bez DPH | Cena s DPH |
|---|---|---|---|---|
| Kontrola a oprava kotvenia zábradlia | 1 súbor | Okamžite | 320,00 € | 393,60 € |

- Pred ďalším používaním balkóna odporúčame statickú kontrolu kotvenia zábradlia.

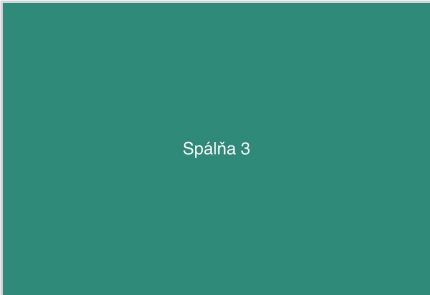
| Prvok | Hodn. | Zistenie / poznámka | Odhad nákladov |
|---|---|---|---|
| Steny | V | Odlupujúca sa maľovka pri parapete, pravdepodobne od príležitostného kondenzu. | — |

| Hodn. | Závažnosť | Prvok | Popis |
|---|---|---|---|
| <b>V</b> | Drobné | Steny | Odlupujúca sa maľovka pri parapete, pravdepodobne od príležitostného kondenzu. |

| Položka | Množstvo | Priorita | Cena bez DPH | Cena s DPH |
|---|---|---|---|---|
| Oprava a maľovanie pri parapete | 4 m <sup>2</sup> | Voliteľné | 32,00 € | 39,36 € |
