INFORME DSO/743/2022

REF.: REMITO INFORME DE DAÑOS OCASIONADOS A INFRAESTRUCTURA DE EPSAS EN FECHA 4 Y 8 DE AGOSTO DE 2022.

PROYECTO: "CONST. PAVIMENTO FLEXIBLE AV. FRANCO VALLE DE CALLE 4 A CALLE 11".

FECHA: El Alto, 16 de Agosto de 2022

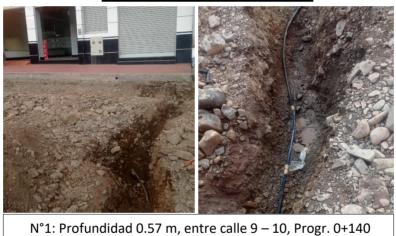
Reporte Fotográfico de Rotura de Tubos de Agua En Fecha 4 de Agosto de 2022

| | Fecha | Entre Calles | Ubicación | Progresivas del Proyecto | Manzano | Numero de Domicilio | Profundidad de ubicación del Tubo (m) |
|---|---|---|---|---|---|---|--|
| | 4/08/2022 | 9-10 | Av. Franco | 0+140 | 117 | 880 | 0.57 |

La tuberías se encontraban a una profundidad con relación a la acera de 0.57 m y 0.64 m. Las acciones iniciales que tomaron la Dirección de Obras Municipales con relación al daño N°1, en cuanto se produjo la rotura, fue doblar la tubería para obstruir el paso de agua y amarrarla con un alambre. Con relación al daño N°2 en cuanto se produjo la rotura, se realizó inmediatamente la obstrucción del agua doblando la tubería y marrar con alambré.

Por tanto se concluye que al no proporcionarnos los planos de altimetría, pedidos en reiteradas ocasiones a la empresa E.P.S.A.S. y al no estar emplazados los tubos de agua bajo el Reglamento Nacional De Instalaciones Sanitarias Domiciliarias en el sector de proyecto, se produjo la rotura de tuberías.

Se recomienda remitir el informe adjunto a la DIRECCION ADMINISTRATIVA de la S.M.A.F., para que realice las gestiones pertinentes para activar el seguro.
