INFORME CITE: INF/DPM/UPE/082/2022

REF.: **RESPUESTA AL INSTRUCTIVO DPM/036/2022**

PROYECTO: CONST. DISTRIBUIDOR PASO A DESNIVEL EX

TRANCA SENKATA

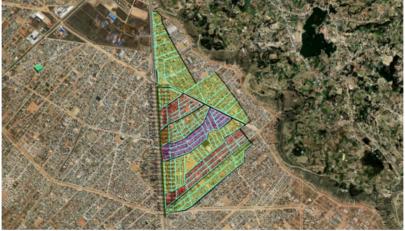
FIG. 1 AREA DE APORTE DE LA CUENCA AL PROYECTO

Sabemos que el área de aporte para esta ubicación proviene desde la parte alta de la CEJA donde se concentra el agua en la plataforma de la avenida y desemboca hacia la parte baja causando inundaciones en toda la vía en cercanías del lugar de emplazamiento de la Obra, por ello se recomienda el MANTENIMIENTO PERIODICO de las bocas de tormenta en toda la vía de la Av. 6 de Marzo.

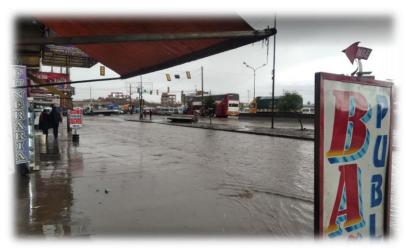
FIG. 3 AVENIDA 6 DE MARZO SECTOR EXTRANCA SENKATA

Las calles y avenidas aledaños conforman cruces obligatorios al proyecto que se pretenden ser solucionados con la implementación del viaducto, el proyecto se encuentra en una zona urbana muy sensible ya que hay presencia de vehículos pesados, comercio mayor y menor, puestos de venta, y existe una gran concentración de peatones y usuarios, esto hace que los sistemas de drenaje existentes hayan colapsado (falta de limpieza, daño, sobrecarga) y en general, las vías se encuentran en malas condiciones de transitabilidad, presentando una superficie irregular en la plataforma por efecto de precipitaciones pluviales intensas y las cargas vehiculares aplicadas y por aguas provenientes de cuencas más arriba donde los sistemas de drenaje también ya han colapsado, que pone en riesgo la propiedad pública y privada, por la inexistencia de un sistema de drenaje adecuado.

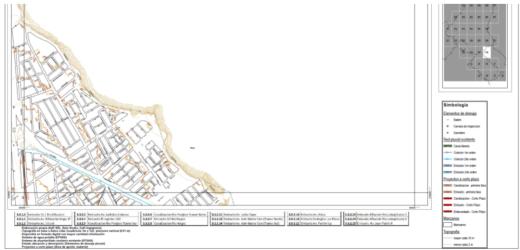
FIG. 5 PROGRAMA DE DRENAJE PLAN MAESTRO AGUAS ABAJO DEL PROYECTO

- Se debe hacer una red paralela en ciertos sectores para hacer cumplir las pendientes mínimas y así llegar a una cámara existente que cumpla la cota de llegada o un EMISARIO PRINCIPAL, donde se ve que está en el PROGRAMA DE DRENAJE PLUVIAL la construcción de estos emisarios, FIG. 5 Aguas abajo.
