# Rapport d'inspection

2980 rue Albert-Lachance, Lévis

N° de rapport : RAP-2026-00001

Synthèse de l'inspection – 2980 rue Albert-Lachance, Lévis

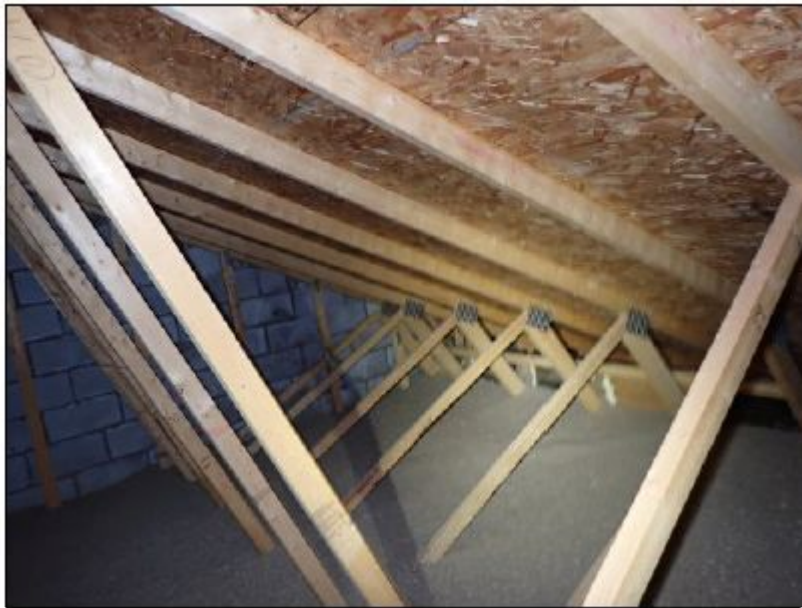
##### **isolant\_endommagement — plancher du comble, entre les solives / pourtour de la structure**

Aucun isolant apparent n'est visible sur le plancher du comble ni sur le pontage; la surface du plancher semble nue. L'absence d'isolation thermique au plancher du comble entraîne des pertes de chaleur et un risque de condensation en hiver.

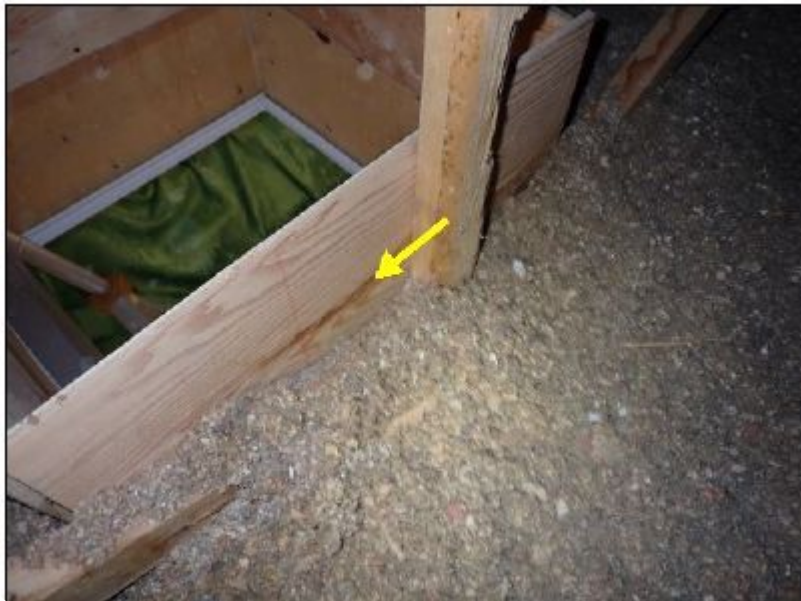
##### **autre — centre de l'image, base du poteau vertical indiqué par la flèche jaune**

Isolant en vrac déplacé/comprimé au pourtour de l'ouverture et le long des membres de bois, laissant des zones à épaisseur réduite.

**Recommandation :** Redistribuer uniformément l'isolant en vrac et rétablir l'épaisseur requise (RSI recommandé) sans obstruer la ventilation des soffites.

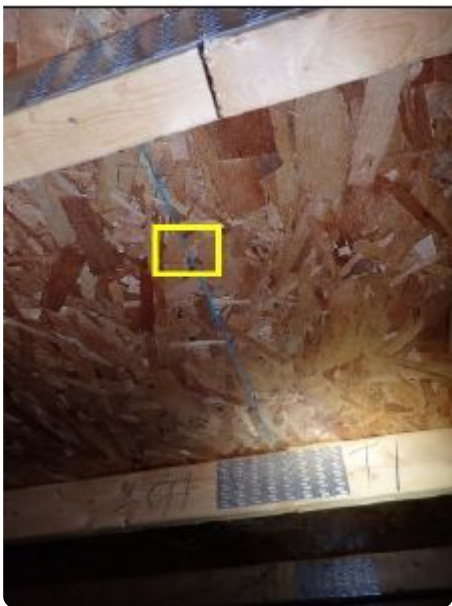
##### **infiltration\_eau — zone encadrée en jaune, au centre du panneau de OSB entre les fermes de toit**

Coloration brunâtre diffuse et traînées d'humidité sur le platelage suggérant de la condensation dans le comble, souvent liée à une ventilation insuffisante (entrées d'air aux soffites et sorties de toit) ou à des fuites d'air chaud humide provenant de l'espace habitable.

**Recommandation :** Faire vérifier l'étanchéité de la couverture au-dessus de cette zone (bardeaux, solins, pénétrations de toit) et inspecter par temps de pluie. Effectuer un test d'humidité du panneau avec un humidimètre pour confirmer si l'infiltration est active.

**Recommandation :** Faire évaluer le ratio de ventilation du comble (entrées basses aux soffites et sorties hautes), vérifier que les soffites ne sont pas obstrués par l'isolant, et s'assurer que les ventilateurs de salle de bain et de cuisine sont évacués à l'extérieur et non dans le comble.

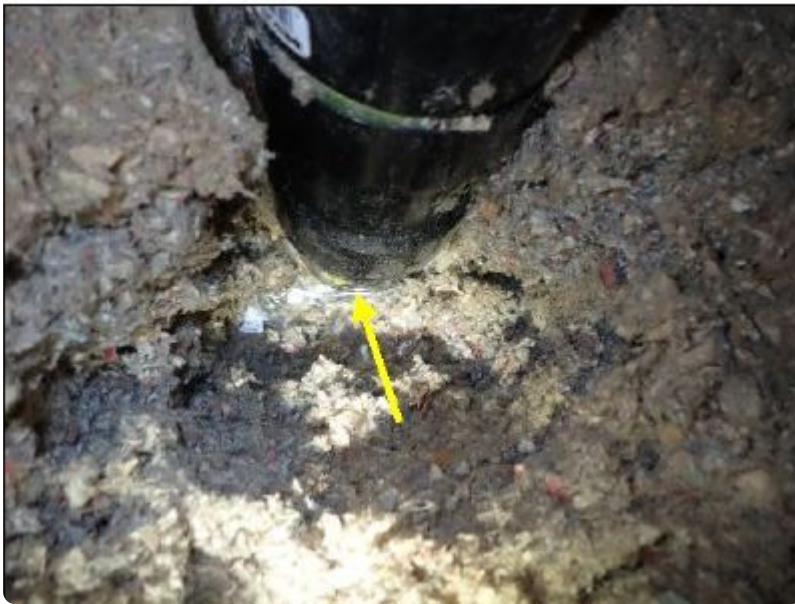
##### **ventilation — traversée du conduit noir (évent/ventilateur) au niveau du plancher du comble, zone indiquée par la flèche jaune**

La base du conduit noir traversant le plancher du comble n'est pas scellée : un jeu périphérique est visible entre le tuyau et l'ouverture découpée dans le support. L'isolant en vrac (cellulose/fibre) a été repoussé autour de la pénétration, laissant le pourtour dégarni. Cette configuration permet une fuite d'air chaud et humide du bâtiment vers le comble.

Coloration foncée et dépôts humides d'apparence sur la surface du conduit et du matériau adjacent. La photo ne permet pas de distinguer avec certitude s'il s'agit de condensation, de poussière accumulée ou d'un début de développement fongique.

**Recommandation :** Réinspecter la zone en conditions d'éclairage adéquat et effectuer une lecture d'humidité; si un dépôt fongique est confirmé, procéder au nettoyage et corriger la source d'humidité (fuite d'air, évent non raccordé, ventilation insuffisante du comble).

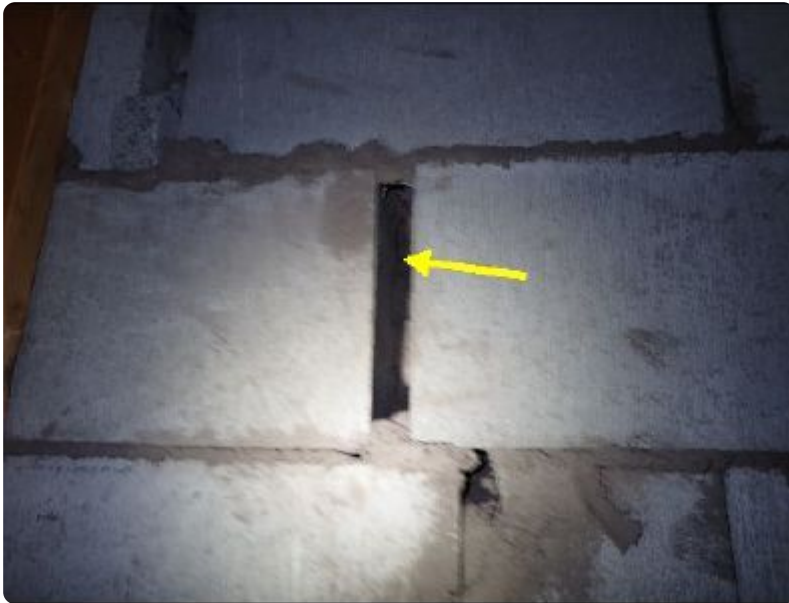
**isolant\_endommagement — centre de l'image, indiqué par la flèche jaune — jonction entre deux panneaux d'isolant en natte**

Présence de débris foncés et de matière détachée à la surface de l'isolant près du joint; l'origine (résidus de construction, poussière, matière organique) ne peut être déterminée avec certitude à partir de la photo.

**Recommandation :** Examen visuel rapproché sur place afin d'identifier la nature des débris et écarter la présence de rongeurs ou d'une infiltration; nettoyer et corriger la cause le cas échéant.

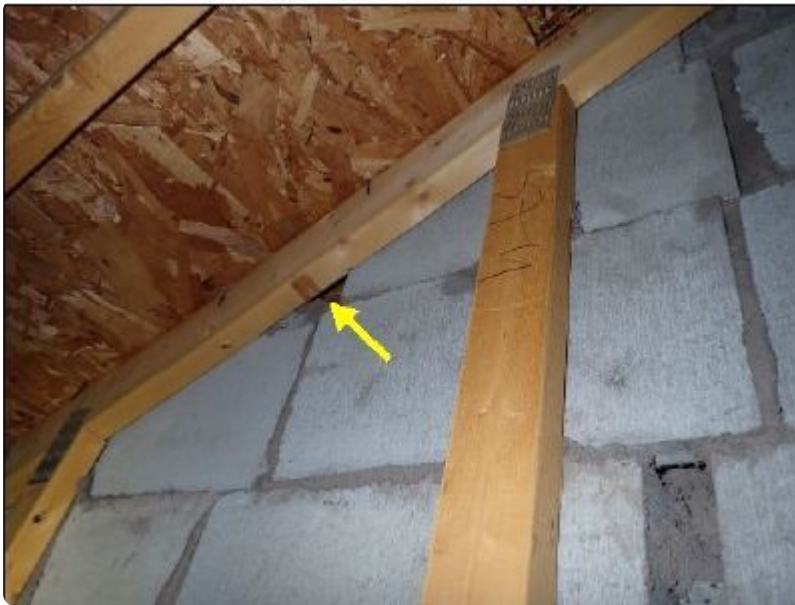
##### **infiltration\_eau — Pontage OSB du toit, secteur supérieur gauche et pourtour de la poutre/entrait indiqué par la flèche**

Coloration foncée et auréoles brunâtres sur le revêtement de toit en OSB ainsi que des marques d'écoulement le long de l'élément de charpente à la jonction avec le mur mitoyen en blocs de béton. Aspect compatible avec des traces d'humidité passées ou actives (infiltration ou condensation).

##### **moisissure — Face inférieure du pontage OSB, zone assombrie près de la flèche jaune**

Zones assombries diffuses sur l'OSB pouvant correspondre à une croissance fongique de surface associée à l'humidité. Aucune analyse ni prélèvement n'a été effectué; l'observation demeure visuelle.

Les traces d'humidité au pontage suggèrent une ventilation insuffisante du comble. Aucun évent de toit ni ventilation de soffite n'est visible dans le champ de la photo.

Absence d'isolant visible à la jonction du mur mitoyen en blocs et de la toiture; ouvertures et joints de blocs apparents pouvant permettre des fuites d'air et de chaleur.

**Recommandation :** Faire vérifier l'étanchéité de la toiture et les solins à la jonction du mur mitoyen; contrôler le taux d'humidité du bois avec un humidimètre pour établir si l'humidité est active, puis corriger la source avant tout traitement.

**Recommandation :** Mandater un professionnel pour caractériser les zones assombries (prélèvement au besoin), corriger la source d'humidité et procéder au nettoyage/traitement des surfaces affectées si la présence de moisissure est confirmée.

**Recommandation :** Prévoir le scellement et l'isolation de la jonction mur/toit selon les règles de l'art afin de limiter les fuites d'air et la condensation.

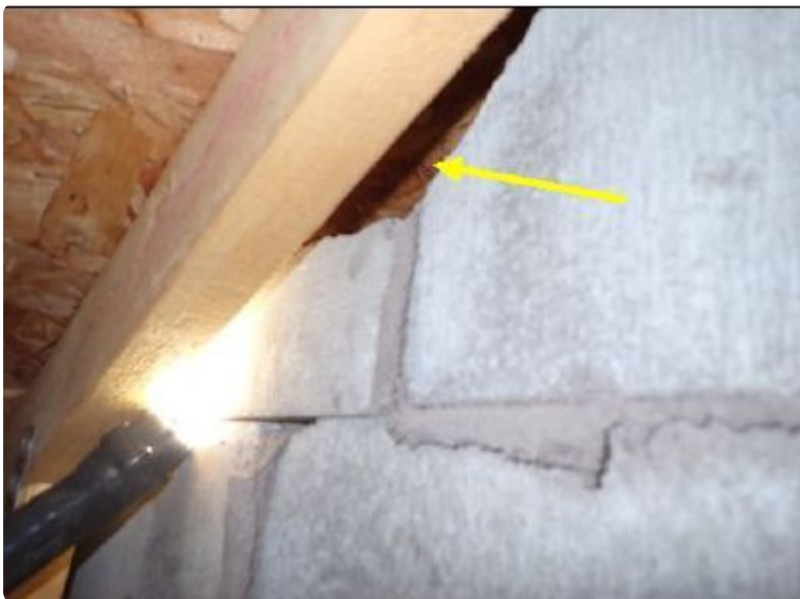
**isolant\_manquant — jonction mur-toiture, au-dessus des matelas isolants, zone indiquée par la flèche**

Coloration brunâtre et aspect irrégulier du bois à la rive; aucune moisissure noire évidente ni auréole d'infiltration franche n'est visible sur cette image, la résolution ne permet pas de conclure.

**Recommandation :** Faire vérifier de près l'état du bois de rive et du pontage (humidimètre) lors d'une inspection ciblée, notamment après une pluie ou en période hivernale, pour écarter condensation ou infiltration.

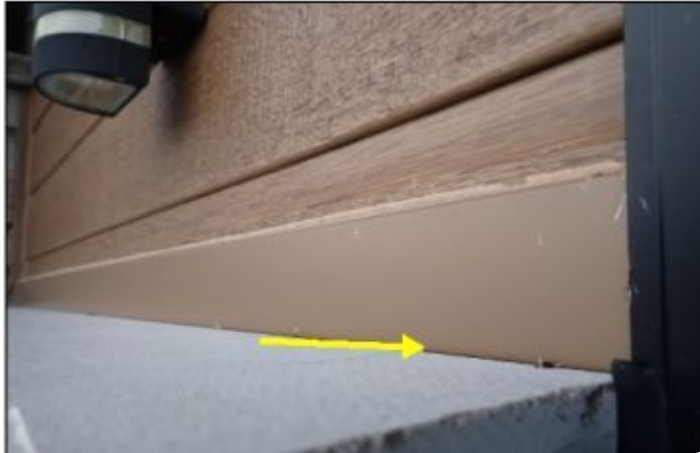
##### **autre — jonction entre la dalle de béton et le bas du revêtement/solin, indiquée par la flèche jaune**

Espace ouvert non scellé entre la surface de béton et la moulure/solin métallique au bas du revêtement de bois. Le joint d'étanchéité apparaît absent ou dégradé sur toute la longueur visible.

##### **infiltration\_eau — revêtement de bois horizontal, portion inférieure près de la dalle**

**Recommandation :** Nettoyer le joint et appliquer un scellant élastomère extérieur compatible afin d'empêcher l'infiltration d'eau et l'entrée d'insectes ou de rongeurs; vérifier la pente du béton pour assurer l'écoulement vers l'extérieur.

**Recommandation :** Vérifier le scellement du boîtier électrique contre le revêtement afin d'éviter toute pénétration d'eau derrière le parement.

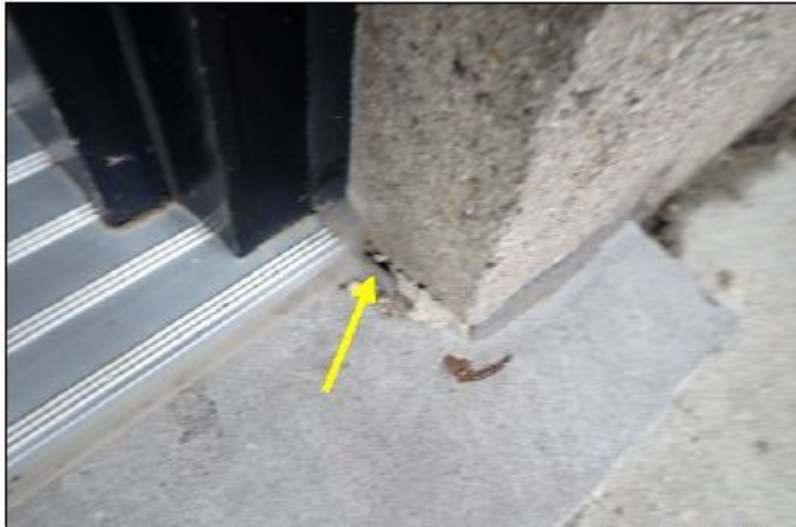
**autre — jonction du seuil de porte-patio et du mur de béton, à l'extrémité indiquée par la flèche jaune**

**infiltration\_eau — seuil de porte et surface de béton adjacente**

**Recommandation :** Faire sceller l'ouverture avec un scellant élastomère compatible extérieur afin d'éviter les infiltrations d'eau et d'air ainsi que l'entrée d'insectes ou de rongeurs.

**Recommandation :** Nettoyer régulièrement le rail et le seuil afin de préserver le drainage des orifices d'évacuation et le bon fonctionnement de la porte.

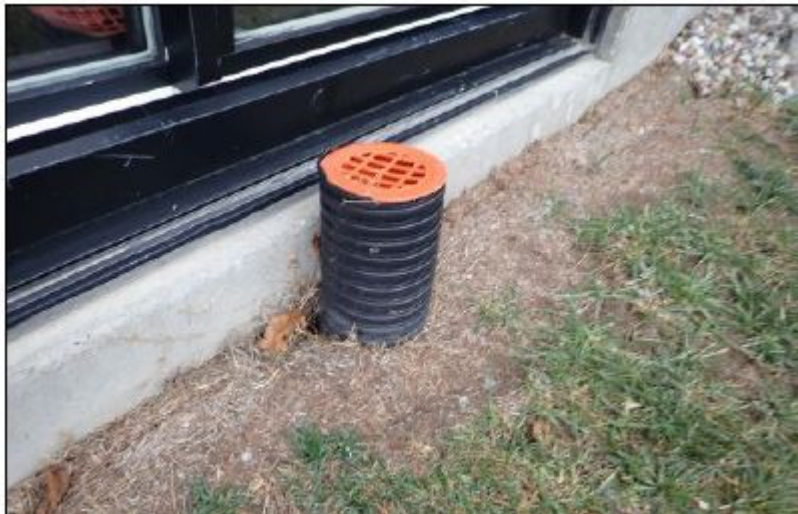
##### **drainage — margelle de puits de fenêtre, au pied du mur de fondation**

Le béton apparent de la fondation présente des irrégularités de surface et de légères marques/taches superficielles. Aucune fissure structurale nette n'est décelable à cette résolution.

**Recommandation :** Nettoyer et inspecter la jonction fenêtre-fondation, refaire le calfeutrage avec un scellant élastomère compatible afin de prévenir les infiltrations d'eau.

**Recommandation :** Effectuer un examen rapproché du mur de fondation sur toute sa longueur, une fois la végétation et le paillis dégagés, pour confirmer l'absence de fissures ou d'écaillage.

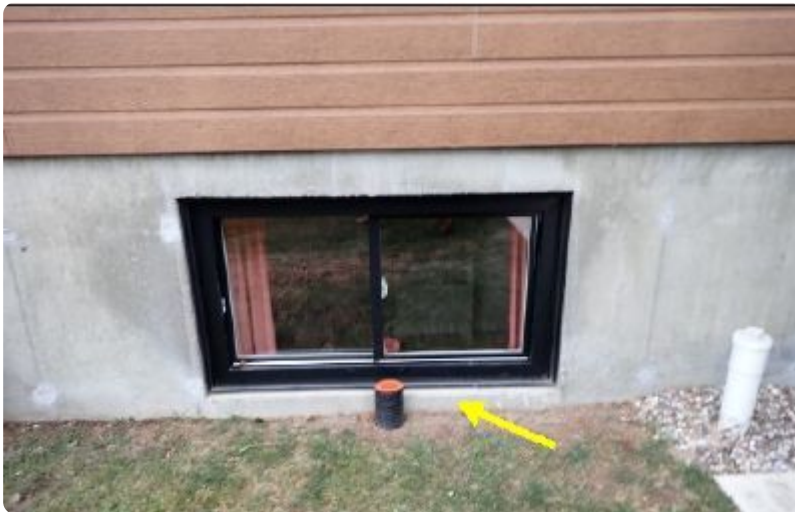
##### **autre — base du mur de fondation, sous la fenêtre (flèche jaune)**

Surface de béton exposée présentant des variations de teinte et une texture irrégulière (marques de coffrage, légères réparations de surface). Aucune fissure structurale nette n'est visible à cette résolution.

**Recommandation :** Identifier la nature du tuyau (drain de gouttière, évacuation de déshumidificateur ou pompe de puisard) et prolonger le rejet à au moins 1,5 à 2 m de la fondation.

**Recommandation :** Inspection rapprochée du pourtour complet de la fondation pour confirmer l'absence de fissures actives; suivi périodique.

**Recommandation :** Valider la présence d'un solin de départ et un dégagement suffisant du bois par rapport au béton et au sol afin de prévenir la pourriture.

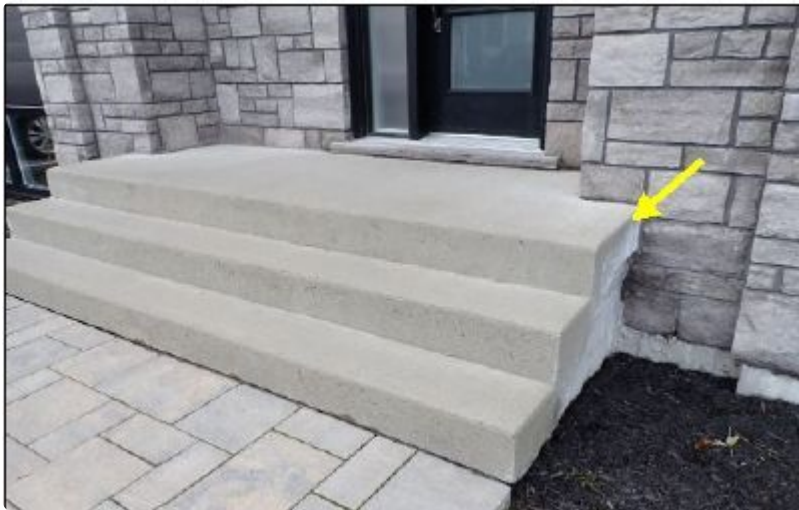
##### **autre — jonction entre le côté droit de l'escalier de béton et le parement de pierre (zone indiquée par la flèche)**

Léger désalignement/écart entre l'escalier préfabriqué et le mur, pouvant indiquer un tassement mineur ou un appui non uniforme des éléments de béton. Aucune fissure structurale importante n'est visible sur les marches à partir de cette photo.

**Recommandation :** Faire nettoyer le joint et appliquer un scellant élastomère de qualité extérieure (compatible béton/maçonnerie) avec fond de joint au besoin, afin d'empêcher l'infiltration d'eau et les dommages par gel-dégel. Vérifier annuellement l'état du scellant.

**Recommandation :** S'assurer que le sol présente une pente négative d'au moins 2 % sur 1,5 m à partir de la fondation et que le paillis demeure sous le niveau du parement pour éviter la rétention d'humidité.

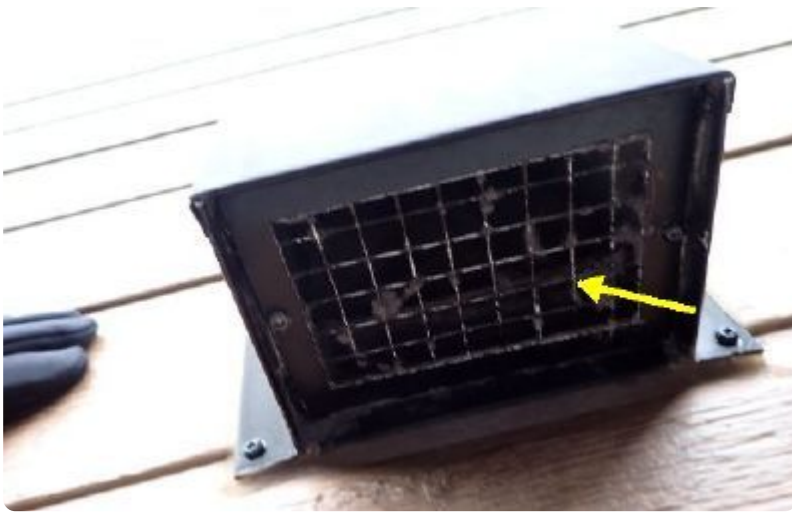
##### **ventilation — grille de sortie murale, centre de la photo (indiquée par la flèche)**

**Recommandation :** Vérifier et refaire au besoin le scellant compatible extérieur au pourtour du capot (sauf au bas, à laisser ouvert pour le drainage) afin de prévenir les infiltrations d'eau et d'air.

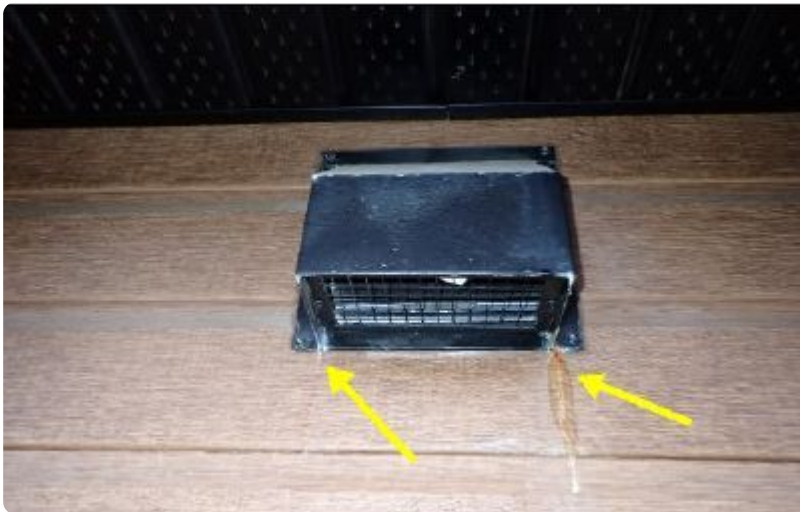
**autre — pourtour du boîtier de sortie/prise d'air, aux deux extrémités latérales (indiquées par les flèches jaunes)**

**Recommandation :** Nettoyer la grille et le conduit, et vérifier le bon fonctionnement du volet/clapet ainsi que le débit d'air lors d'une inspection par un spécialiste en ventilation si un doute persiste.

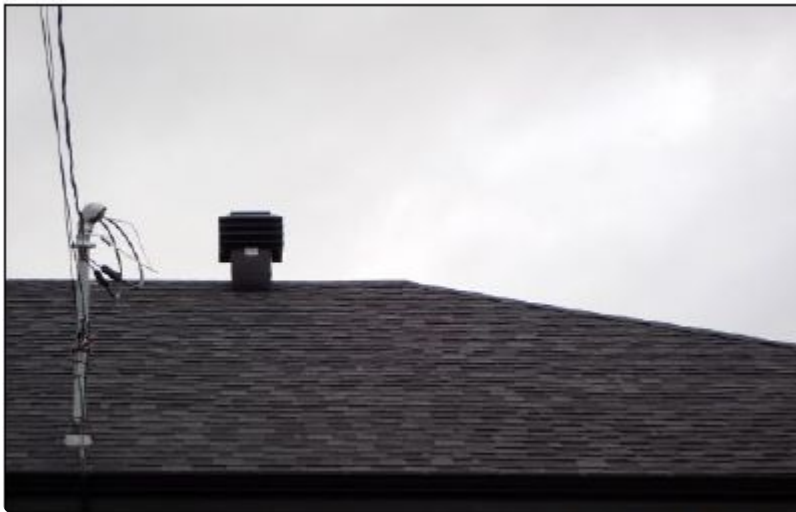
##### **ventilation — faîte du toit, ventilateur de toiture (type maximum) au centre-gauche**

**Recommandation :** Prévoir une inspection rapprochée de la couverture (échelle, drone ou couvreur) pour évaluer l'usure réelle, les solins et la durée de vie résiduelle.

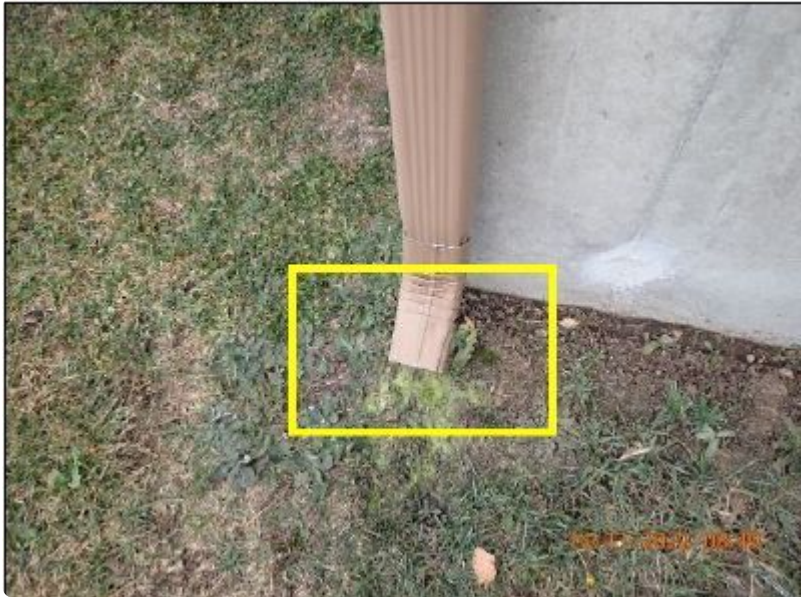
##### **drainage\_eaux\_pluviales — base de la descente pluviale, au coin de la fondation (zone encadrée en jaune)**

La descente pluviale se termine directement au sol, à proximité immédiate de la fondation, sans rallonge ni déflecteur dirigeant l'eau loin du bâtiment. Aucun bloc parapluie ni tuyau d'extension n'est visible. Le sol adjacent présente une végétation plus dense et un aspect humide, compatible avec une décharge d'eau concentrée au pied du mur de fondation.

Décoloration/tache claire visible sur la portion exposée du mur de fondation près du niveau du sol. Aucune fissure ni écaillage important n'est visible à cette résolution.

**Recommandation :** Installer une rallonge de descente pluviale (minimum 1,5 à 1,8 m) ou un raccordement à un drain d'évacuation dirigeant l'eau loin de la fondation, afin de réduire les risques d'infiltration au sous-sol et de mouvement du sol.

**Recommandation :** Examiner de plus près la surface du béton et l'intérieur correspondant (sous-sol) pour écarter la présence d'efflorescence liée à l'humidité; réinspection recommandée si des traces d'humidité sont observées à l'intérieur.

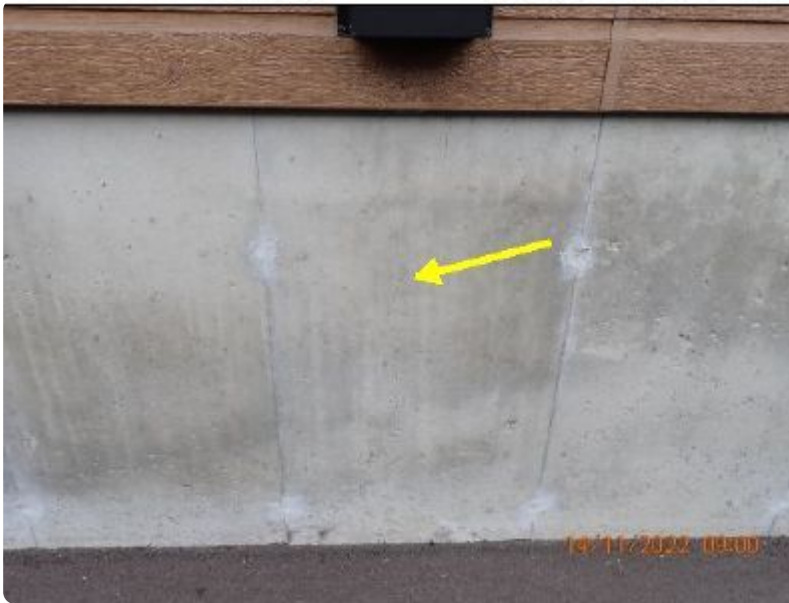
**fissure — portion centrale du mur de fondation, sous la flèche jaune, s'étendant verticalement du haut vers le bas du mur**

Fissure verticale fine (apparence capillaire) visible sur le parement de béton de la fondation, accompagnée de traces d'efflorescence blanchâtre ponctuelles le long de son tracé et au bas du mur. Aucun désalignement ni décalage des lèvres de la fissure n'est visible sur la photo.

**infiltration\_eau — bas du mur de fondation et le long du tracé de la fissure**

Dépôts blanchâtres (efflorescence) sur la surface du béton, indiquant une migration d'humidité à travers la fondation. Coulisses/traces d'écoulement verticales visibles sur le parement.

Le revêtement de bois du mur extérieur repose près du dessus de la fondation; le dégagement et la présence d'un solin de départ ne sont pas confirmables sur la photo. Un dégagement insuffisant expose le bois aux éclaboussures et à l'humidité.

**Recommandation :** Surveiller l'évolution de la fissure (marquer les extrémités et la largeur avec la date). Colmater par injection de polyuréthane ou scellant approprié afin de prévenir toute infiltration d'eau. Faire évaluer par un entrepreneur en fondation si la fissure s'élargit ou si des traces d'humidité apparaissent du côté intérieur.

**Recommandation :** Vérifier le drainage périphérique et la pente du sol qui doit s'éloigner de la fondation (min. 2 % sur 1,5 m), ainsi que le bon fonctionnement des gouttières et déversoirs. Inspecter le côté intérieur de la fondation pour signes d'humidité.

**Recommandation :** Valider la présence d'un solin de départ et un dégagement minimal de 200 mm entre le bois et le niveau du sol fini. Corriger au besoin pour prévenir la pourriture du revêtement.

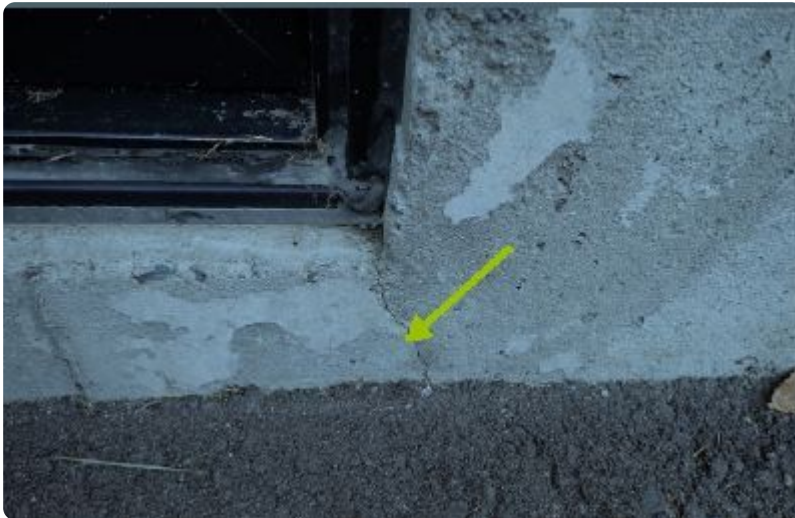
##### **fissure — mur de fondation en béton, sous le seuil de la fenêtre (pointé par la flèche)**

Fissure verticale traversant le parement/crépi de la fondation, débutant sous le coin inférieur du cadre de fenêtre et se prolongeant jusqu'au niveau du sol. Largeur apparente faible, sans décalage ni déplacement latéral visible des lèvres de la fissure.

##### **infiltration\_eau — seuil et cadre de fenêtre en partie supérieure gauche de l'image**

Cadre de fenêtre métallique/bois au ras du niveau du sol, avec débris végétaux accumulés dans le seuil et absence de solin ou de scellant visible à la jonction cadre-fondation. Configuration favorisant la rétention d'eau et l'infiltration au pourtour de l'ouverture.

**Recommandation :** Sceller la fissure avec un scellant élastomère compatible béton et surveiller son évolution (marquage et mesure). Si la fissure s'élargit ou si des infiltrations apparaissent au sous-sol, faire évaluer par un ingénieur en structure et procéder à une injection de polyuréthane ou d'époxy.

**Recommandation :** Faire réparer le crépi (retirer les portions non adhérentes et réappliquer un enduit de ciment approprié) afin de protéger le béton contre les cycles de gel-dégel et l'absorption d'humidité.

**Recommandation :** Vérifier et corriger le nivellement afin d'assurer une pente d'au moins 2 % s'éloignant de la fondation sur 1,5 m, pour limiter l'accumulation d'eau au pourtour.

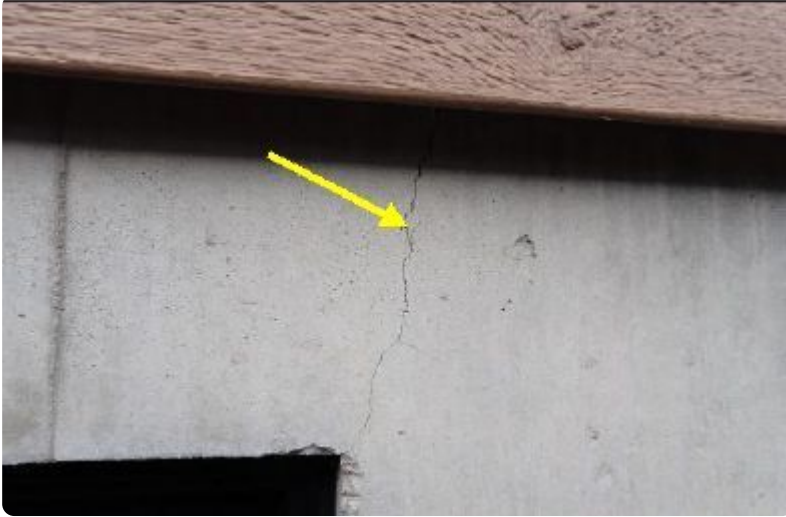
##### fissure — mur de fondation en béton, portion centrale, sous la ligne de toit/soffite, indiquée par la flèche jaune

Fissure verticale traversant le mur de fondation en béton coulé, s'étendant depuis le haut du mur (sous la bordure de toit) vers le bas en direction de l'ouverture (fenêtre ou soupirail). Le tracé est légèrement sinueux et semble continu sur plus d'un mètre. L'ouverture apparente est fine, mais la longueur et la position (partant d'un angle d'ouverture, zone de concentration de contraintes) sont notables. Aucune trace d'efflorescence, d'humidité ou de déplacement latéral (décalage des lèvres) n'est visible sur cette photo.

**Recommandation :** Faire évaluer la fissure par un ingénieur en structure ou un entrepreneur spécialisé en fondation afin d'en déterminer la cause (retrait du béton, tassement différentiel, concentration de contraintes au coin de l'ouverture) et de vérifier si elle est active. Mesurer l'ouverture et installer des témoins (jauges) pour un suivi sur 6 à 12 mois. Prévoir une injection de polyuréthane ou d'époxy si la fissure est traversante afin de prévenir les infiltrations d'eau. Vérifier également le côté intérieur du mur au même endroit.

**Recommandation :** Inspecter de près le pourtour de l'ouverture pour détecter tout effritement, exposition d'armature ou défaut d'étanchéité, et réparer au mortier de réparation approprié au besoin.

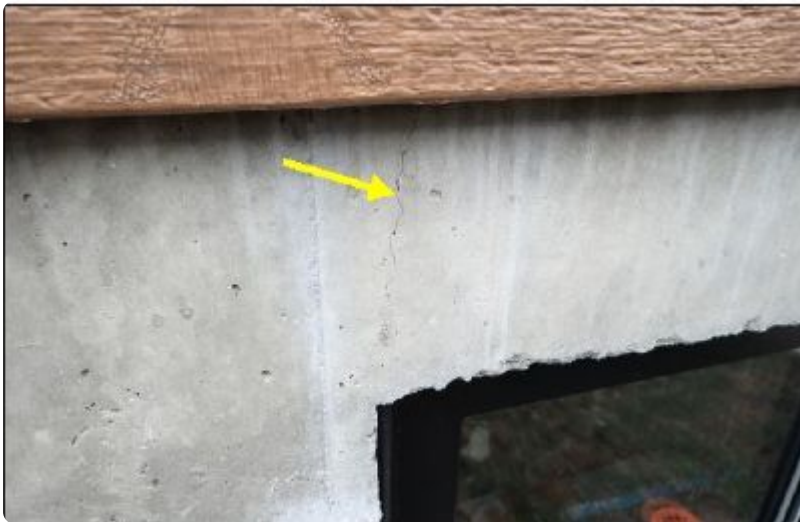
##### **fissure — mur de fondation en béton, au-dessus de l'angle supérieur droit de l'ouverture de fenêtre (indiquée par la flèche jaune)**

Fissure verticale fine, d'apparence capillaire, dans le mur de béton, s'amorçant sous la lisse d'assise en bois et se prolongeant vers le bas en direction du coin de l'ouverture de fenêtre. Aucune trace d'écaillage, de déplacement latéral, de décalage des lèvres de la fissure ni de coulée d'efflorescence ou d'humidité visible au moment de l'inspection.

**Recommandation :** Fissure typique de retrait du béton amplifiée par la concentration de contraintes au coin de l'ouverture. Surveiller son évolution (marquer les extrémités et la largeur, avec une date). Colmater à l'aide d'un scellant à base de polyuréthane ou d'un mortier de réparation afin d'empêcher l'infiltration d'eau et le gel. Si la fissure s'élargit, se décale ou laisse passer de l'eau, faire évaluer par un ingénieur en structure.

**Recommandation :** Refaire le calfeutrage périmétrique avec un scellant élastomère compatible béton/métal afin de prévenir les infiltrations d'eau et d'air à la jonction.

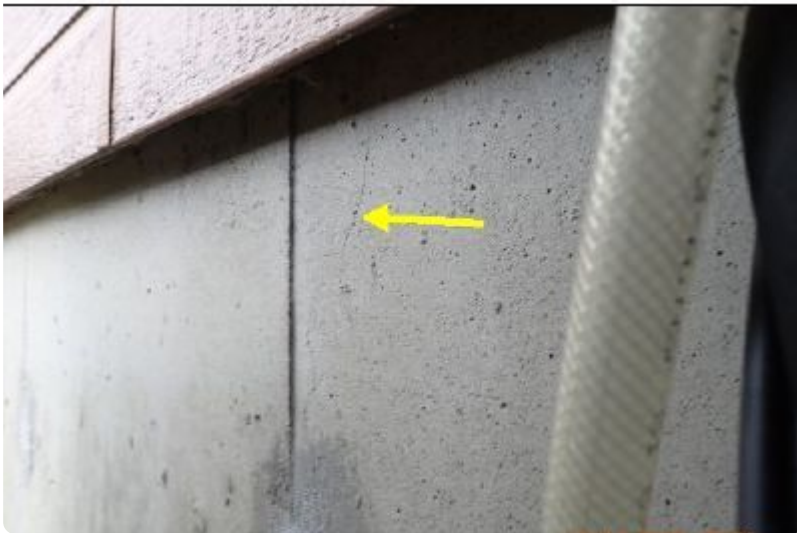
##### **fissure — centre de l'image, mur de fondation en béton, indiquée par la flèche jaune**

**Recommandation :** Nettoyer la surface et vérifier que le nivellement du sol assure une pente d'éloignement du bâtiment (min. 2 % sur 1,8 m) et que les descentes pluviales évacuent l'eau loin de la fondation.

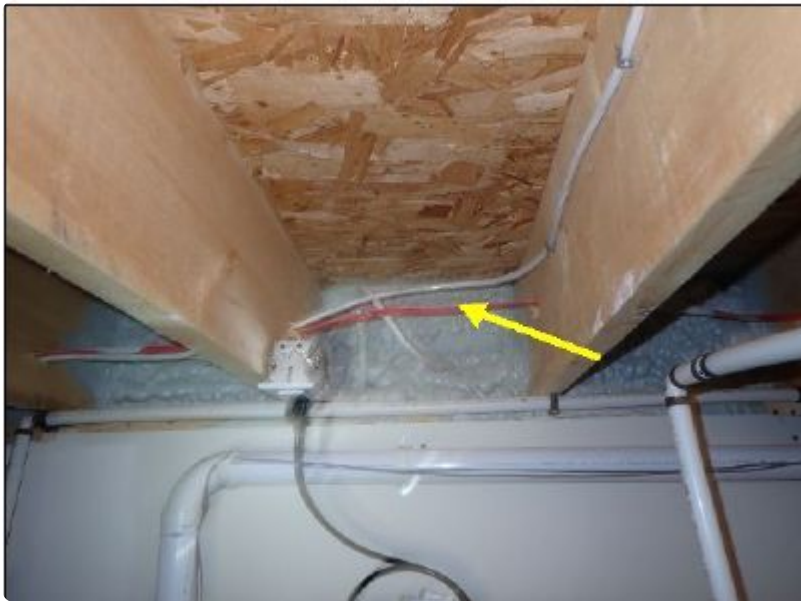
##### **electricite — centre de la photo, boîte électrique fixée à la solive de rive**

**Recommandation :** Surveiller ces zones et effectuer une lecture au taux d'humidité si des traces fraîches ou une odeur d'humidité apparaissent; vérifier l'absence de fuite dans les niveaux supérieurs.

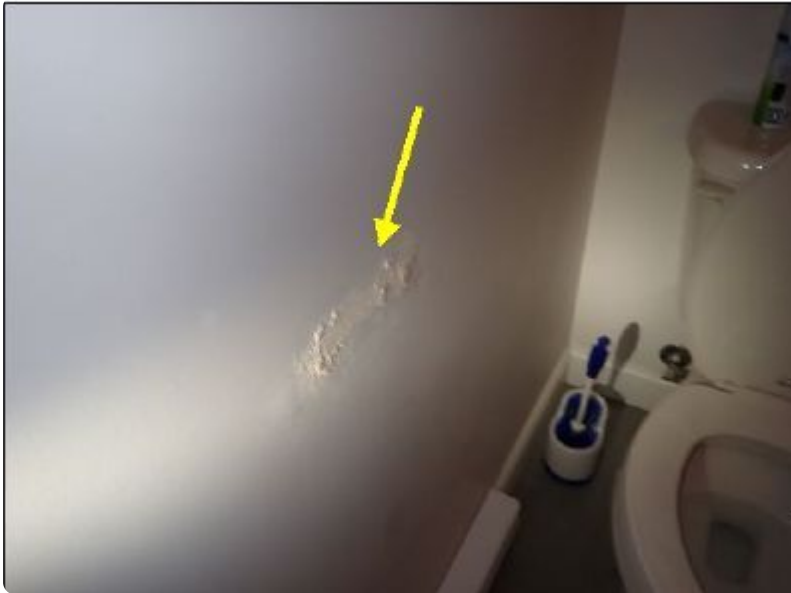
##### autre — mur latéral gauche de la salle de bain, à mi-hauteur (indiqué par la flèche jaune)

**Recommandation :** Confirmer sur place la présence et le fonctionnement d'un ventilateur d'extraction évacué à l'extérieur. À défaut, faire installer un ventilateur conforme par un entrepreneur qualifié.

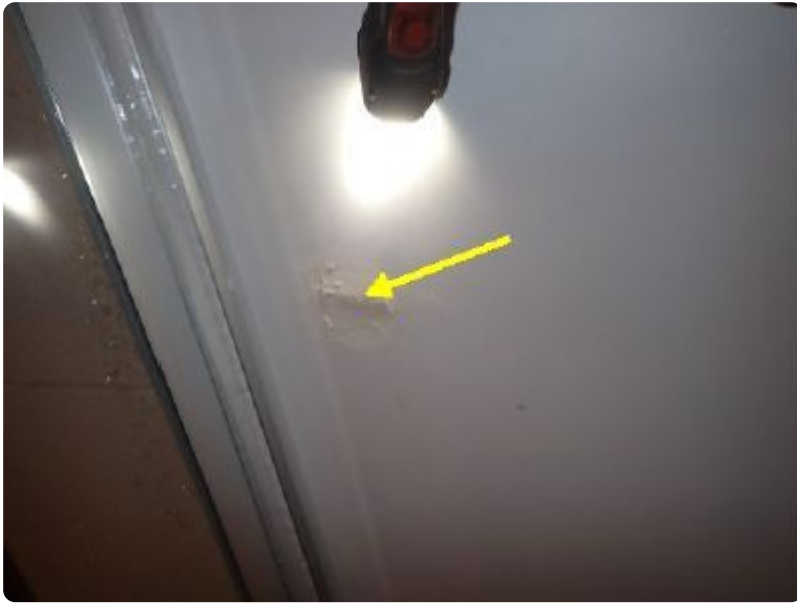
**autre — surface de la porte (ou panneau blanc), zone indiquée par la flèche jaune, au centre de l'image**

**Recommandation :** Nettoyer, mastiquer et repeindre la zone endommagée afin de rétablir la protection du fini et prévenir une dégradation du substrat. Aucune intervention structurale requise.

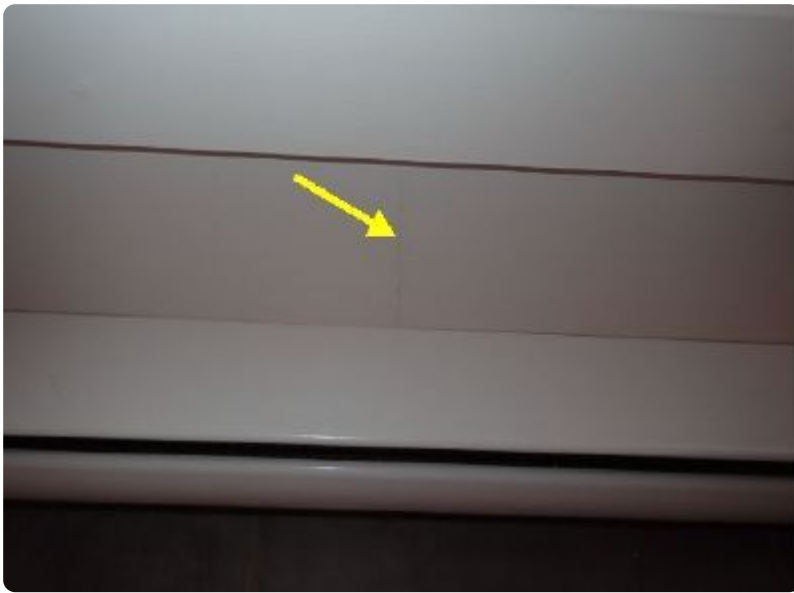
##### **fissure — surface murale claire, au centre de l'image, sous la flèche jaune**

**Recommandation :** Vérifier l'intégrité du joint et le refaire (scellant ou composé à joints) si nécessaire lors des travaux de finition.

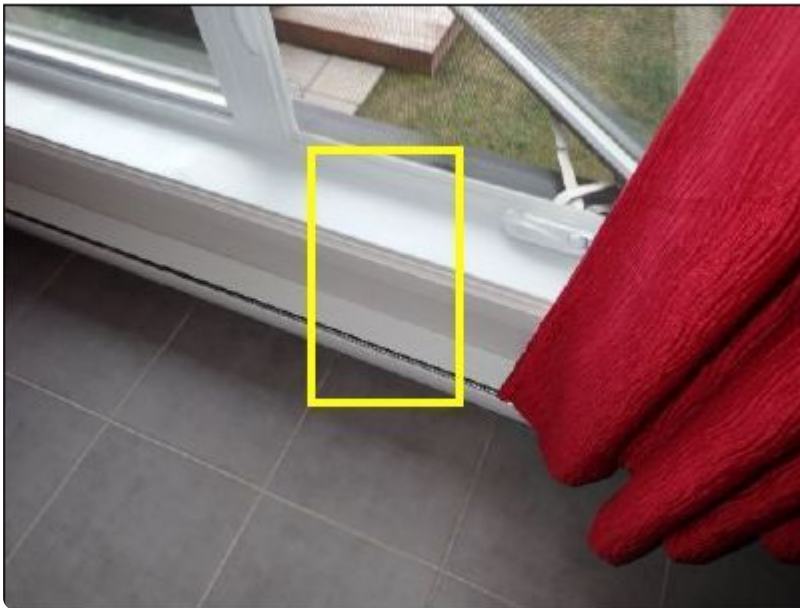
**autre — jonction verticale du cadre de porte-fenêtre / rail inférieur, zone encadrée en jaune**

**Recommandation :** Écourter ou relever le rideau pour éviter le contact prolongé avec une surface pouvant se condenser, et surveiller l'apparition de taches ou d'odeurs.

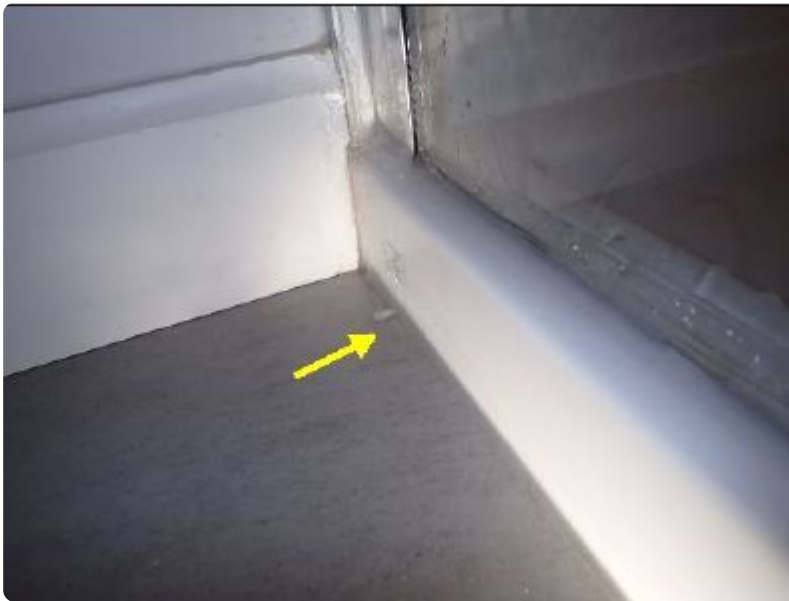
**infiltration\_eau — jonction du seuil et du jambage, à l'endroit indiqué par la flèche**

Scellant appliqué de façon irrégulière, avec discontinuités visibles à certains endroits du pourtour du cadre.

**Recommandation :** Reprendre le scellant de manière continue et uniforme pour assurer l'étanchéité à l'air et à l'eau.

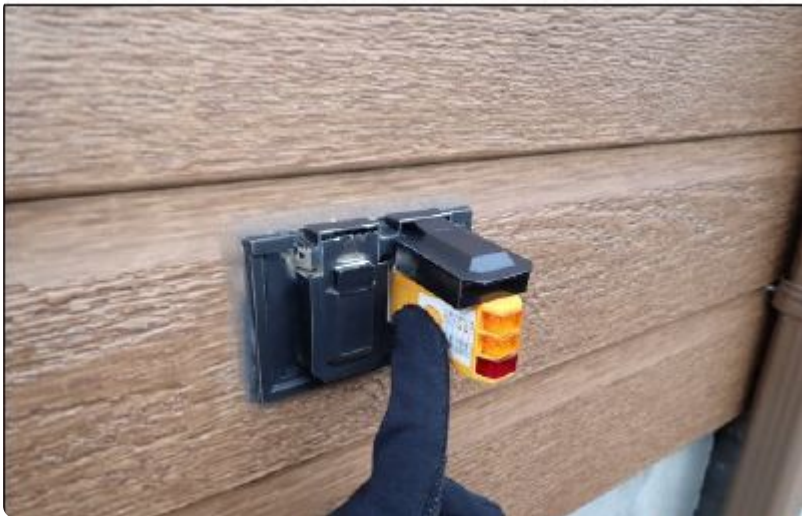
##### **autre — boîte électrique extérieure murale, centre de la photo**

**Recommandation :** Vérifier et, au besoin, appliquer un scellant extérieur compatible sur les côtés et le haut du boîtier (laisser le bas ouvert pour le drainage) afin de prévenir l'infiltration d'eau derrière le revêtement.

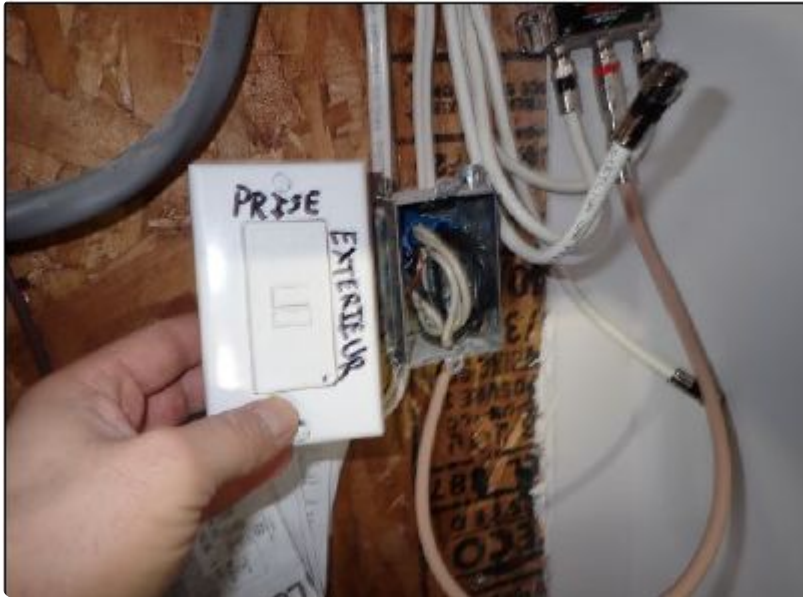
##### autre — boîte électrique centrale, derrière la plaque d'interrupteur retirée

**Recommandation :** Valider sur place l'absence d'humidité au moyen d'un humidimètre et documenter par des photos rapprochées avant conclusion.

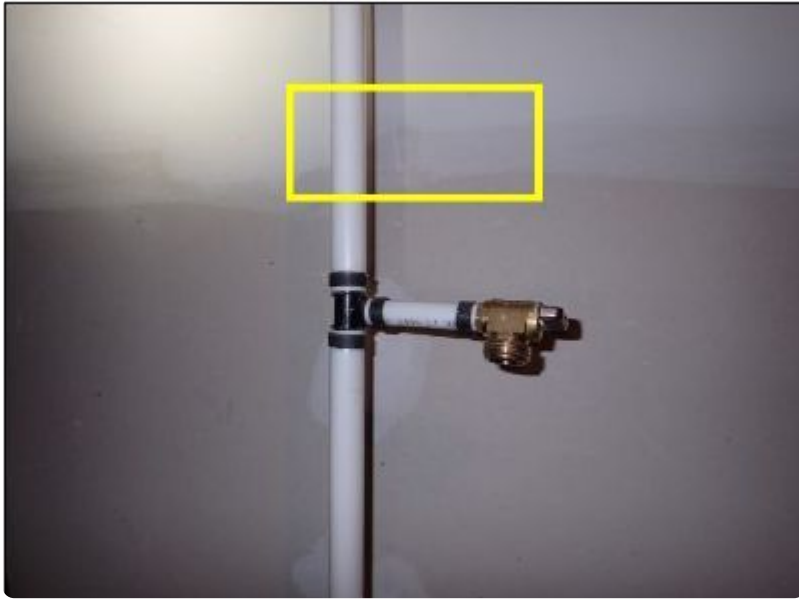
##### **infiltration\_eau — mur, zone encadrée en jaune au-dessus du robinet**

**Recommandation :** S'assurer que la tuyauterie est correctement fixée (supports aux intervalles requis) et, si la zone est non chauffée, isoler le tuyau contre le gel. Faire valider par un plombier au besoin.

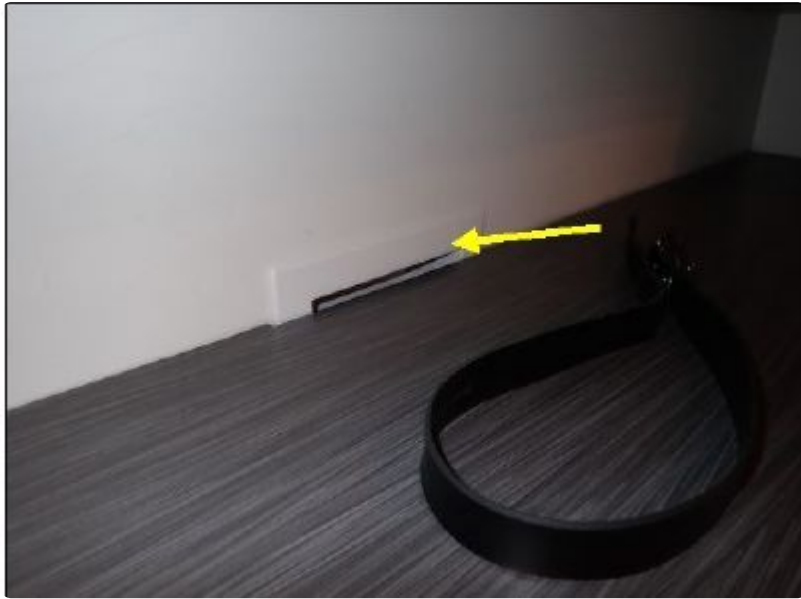
**ventilation — bas du mur, grille de plancher/plinthe indiquée par la flèche jaune**

**Recommandation :** Reprendre la finition (calfeutrage/plinthe) afin de limiter les infiltrations d'air et l'accumulation de poussière.

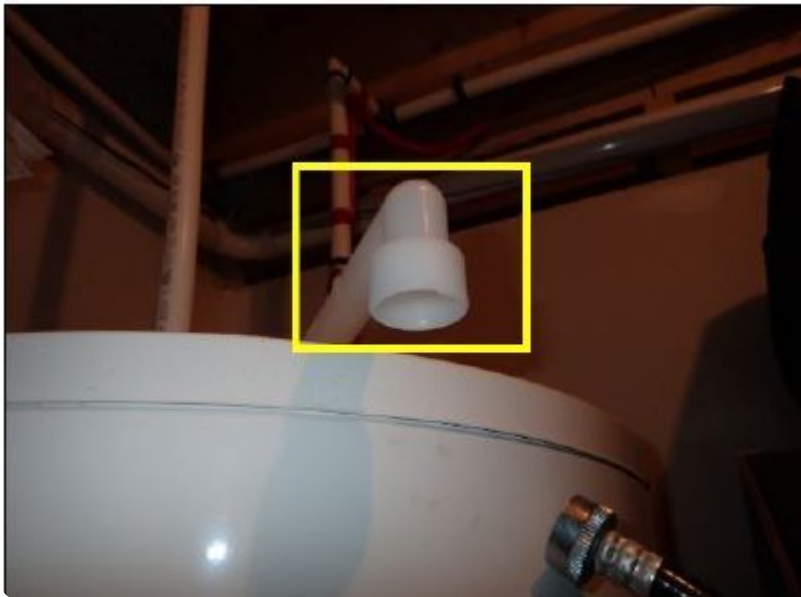
##### **autre — Tuyau blanc (CPVC/PVC) encadré en jaune, au-dessus du chauffe-eau**

**Recommandation :** Vérifier l'étanchéité du robinet de vidange et des raccords lors du prochain entretien; installer un bac de rétention avec drain si le chauffe-eau se trouve au-dessus d'un espace habitable ou fini.

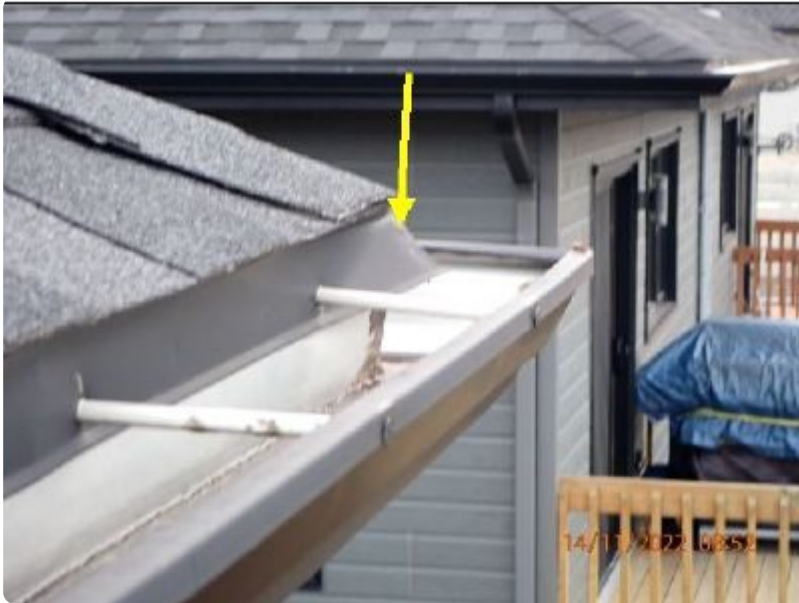
**autre — extrémité de la noue du toit, à la jonction avec la gouttière (indiquée par la flèche jaune)**
