# Rapport d'inspection Préachat

**2980 Rue Albert-Lachance, Lévis. Qc, G6C 0H3**

**14/11/2022**

**Sebastien Morneau**

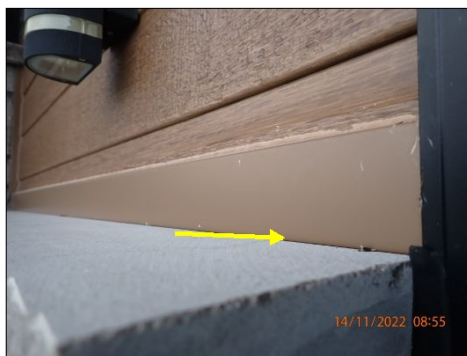
- Les revêtements extérieurs étaient généralement dans un bon état comportant une usure normale en fonction de son âge.
- De nos jours, un espace de drainage est présent entre la jonction d'une tablette de pierres et le revêtement extérieur en Canexel afin de limiter le risque de son usure prématurée.

Espace de drainage absent

Une modification est possible.

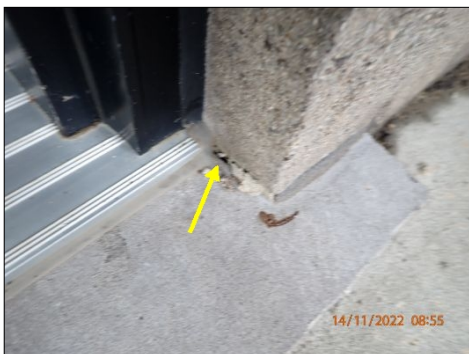
Exemple de calfeutrant déficient

- Vérifier, remplacer et ajouter le calfeutrant déficient et/ou manquants autour des portes, des fenêtres et de toutes les ouvertures et émergences afin d'éviter les infiltrations d'eau.

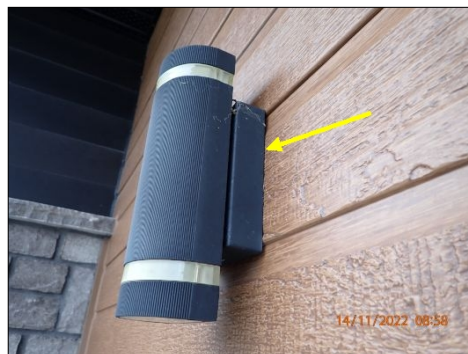
Calfeutrant requis, luminaire en appliqué

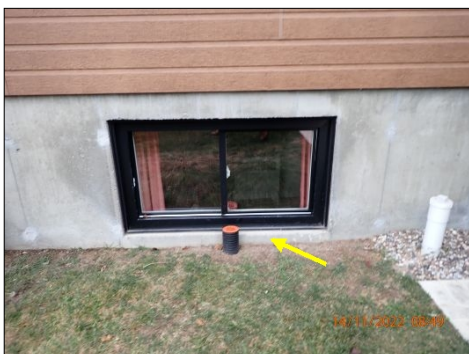
- Un dégagement de 8" est recommandé entre le bas d'une fenêtre et le sol fini afin de minimiser les possibilités de dommages et d'infiltrations d'eau.

Dégagement insuffisant

Faites corriger.

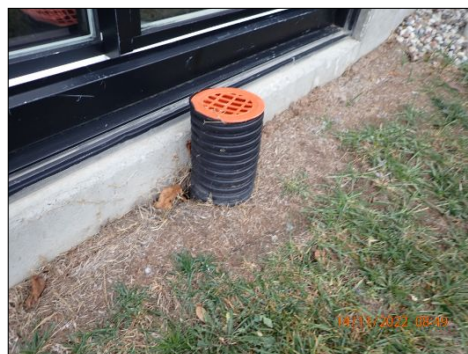
- La hauteur des drains de margelles est inadéquate.

Cette composante doit être au même niveau que le fini afin de bien récupérer l'eau des précipitations devant les fenêtres.

Hauteur inadéquate, drain de margelle

Nous vous recommandons de faire corriger afin de limiter le risque d'infiltrations d'eau.

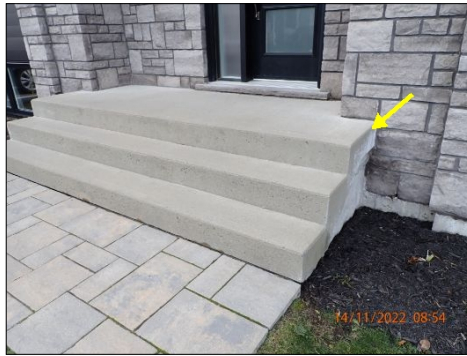
- Un garde-corps doit être installé le long de la section ouverte d'un palier non protégé par un mur lorsque celui-ci est situé à plus de 600 mm par rapport au niveau du sol adjacent.

Garde-corps requis, à l'avant

Faites corriger afin de limiter le risque de chutes.

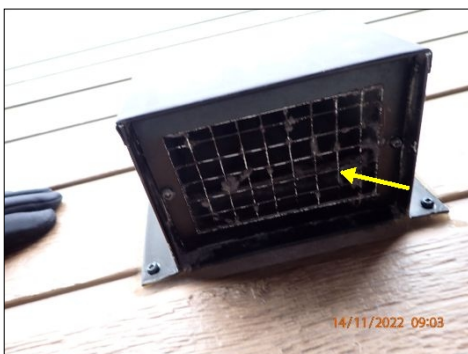
Évent de la sècheuse

Faites retirer le grillage ou effectuer un nettoyage régulier.

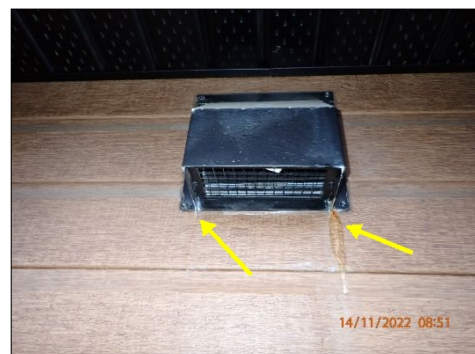
Ceci est normalement causé par un conduit mal scellé.

Glace présente, évent de la cuisine

Nous vous recommandons de faire vérifier et de corriger selon les recommandations afin de limiter le risque de dommages ultérieurs.

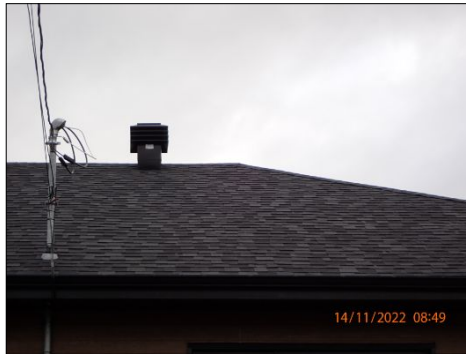
Le revêtement de la toiture est en bon état, comportant une usure normale en fonction de son âge sur les parties visibles au moment de l'inspection.

Vue partielle de la toiture

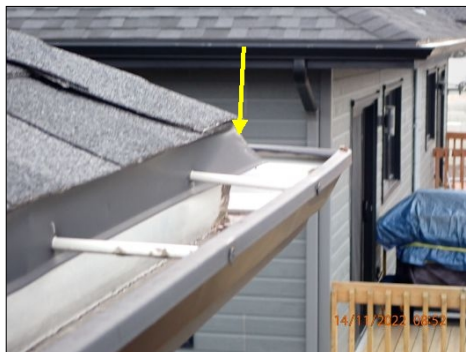
- Inspection limitée en raison de la hauteur du toit. Ces éléments sont inspectés à partir du niveau du sol.
- Les solins présents sur le bâtiment ne sont pas tous visibles en raison de la finition extérieure et des revêtements. De ce fait, l'inspecteur ne peut garantir qu'ils sont tous présents et en bonne condition.
- Un solin est mal fixé au coin arrière gauche.

Solin mal fixé, coin arrière gauche

Nous vous recommandons de faire corriger afin de limiter le risque d'infiltrations d'eau.

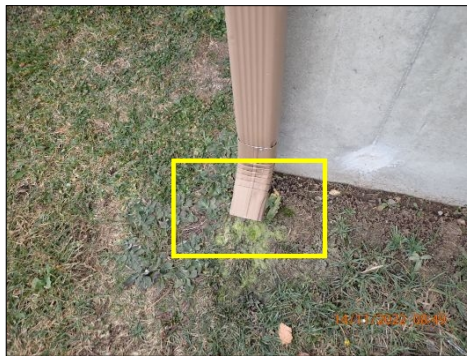
Exemple d'une descente pluviale à prolonger

- Installer des extensions aux descentes pluviales afin de rediriger les eaux de pluie à au moins 6' (1,83m) de la fondation afin de prévenir les infiltrations.

Vous pouvez ajouter des extensions extérieures ou des conduits sous terre qui dirigeront l'eau vers un bassin de rétention ou un fossé.

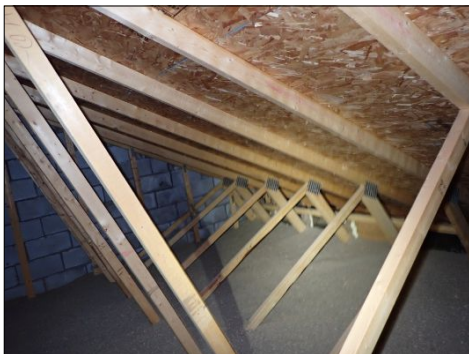
- L'inspecteur a accédé à l'entretoit pour y circuler par la trappe d'accès située dans le garde-manger.
- Faites modifier la trappe d'accès afin d'empêcher l'air chaud et humide du bâtiment de s'infiltrer dans cette zone. Ceci peut créer de la condensation en saison froide, favorisant la formation de cernes et de moisissures.

Vue partielle de l'entretoit

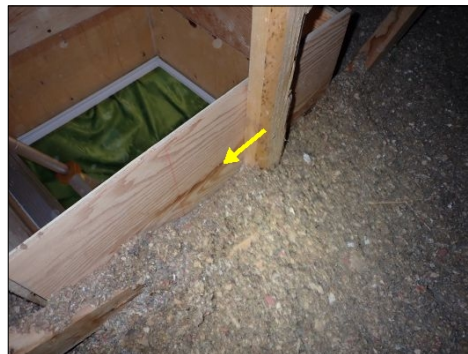
Cerne visible

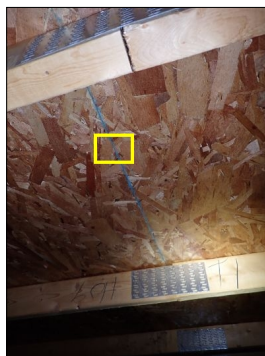
- Les fixations "H-clip" entre les panneaux du revêtement ne sont pas présentes.

"H-clip" absent

Une modification pourrait être effectuée lors de la réfection du revêtement de toit.

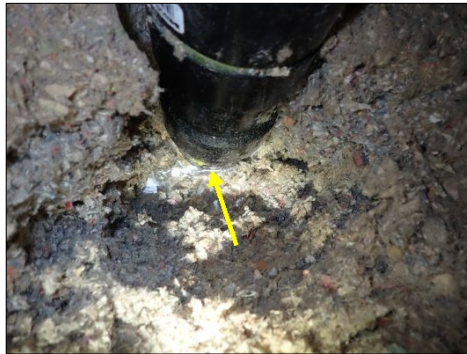
Ceci pourrait permettre l'air chaud et humide de migrer dans l'entretoit favorisant la formation de condensation et de moisissures.

Pare-vapeur non scellé autour du conduit de l'évent de plomberie

Nous recommandons de faire corriger.

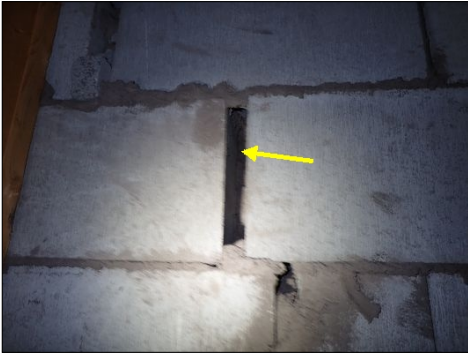
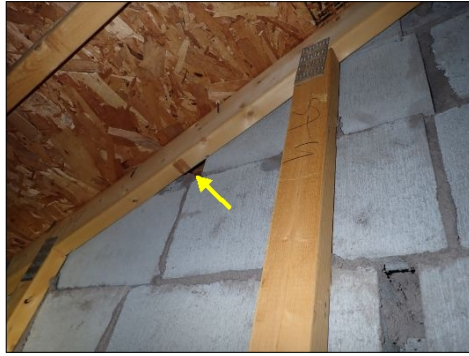
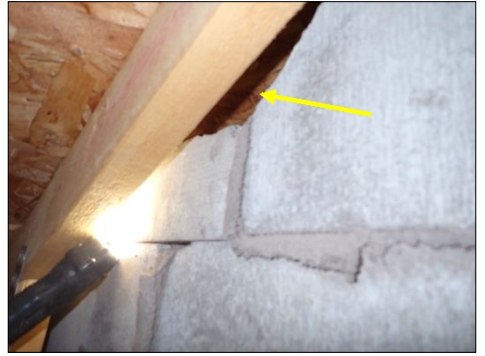
- Des joints de mortier sont manquants et déficients.

Joint de mortier manquant, par endroits

Joint de mortier manquant

Il est requis de procéder aux travaux correctifs.

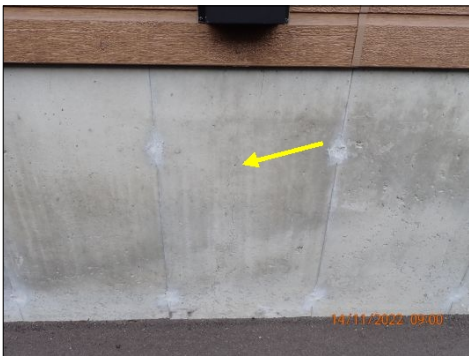
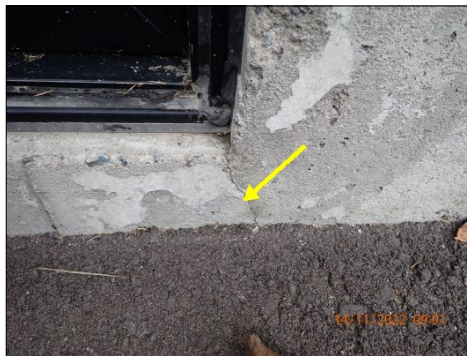
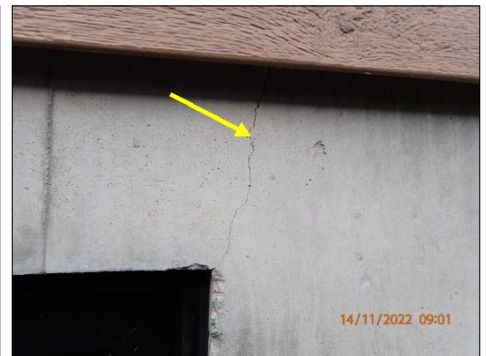
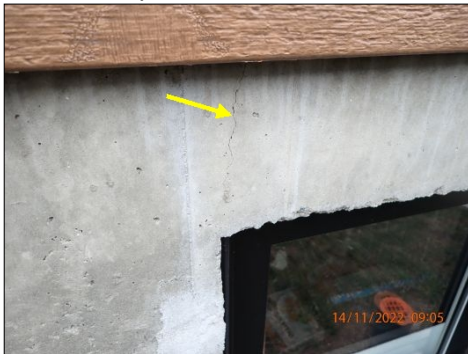
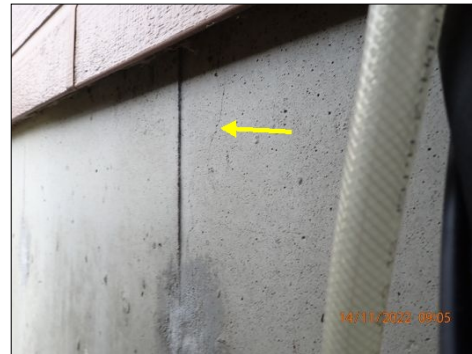
- Il a été noté des fissures sur le bâtiment. Des fissures d'une largeur de moins de 2 mm n'indiquent normalement pas la présence d'un problème sérieux.

Fissure visible, par endroits

Fissure visible

Cependant, il est préférable de faire sceller les ouvertures par une firme spécialisée afin d'éviter les infiltrations d'eau.

Il est important de les observer régulièrement, car même si elles sont petites, elles restent un point faible si le sol avait à travailler. Si vous remarquez un changement, contactez un spécialiste afin de faire évaluer la problématique.

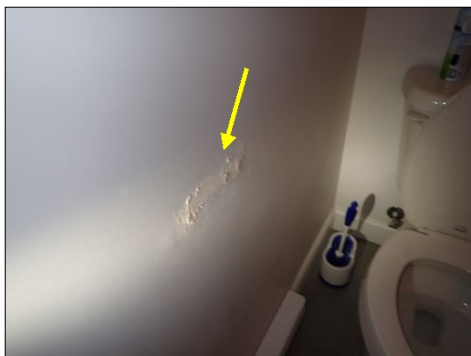
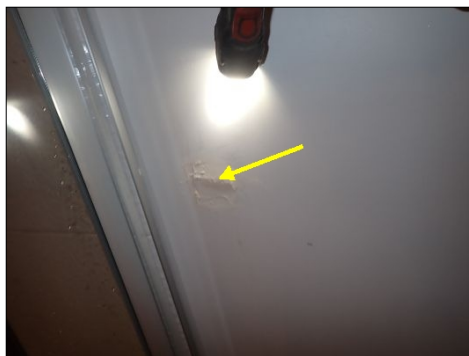
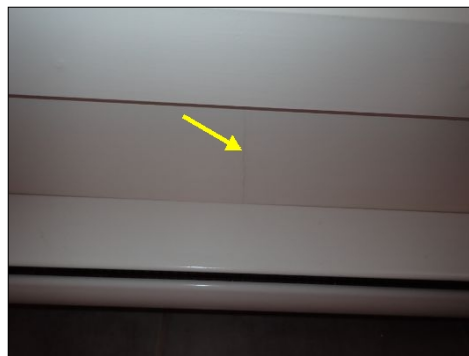
- Inspection limitée en raison de l'entreposage de biens personnels.
- Petite fissuration et dommages dans la finition. Des travaux de finition sont à prévoir.

Travaux de finition à prévoir, salle de bain au sous-sol

Travaux de finition à prévoir, salle à manger

Faites vérifier s'il advenait une récurrence de la fissure.

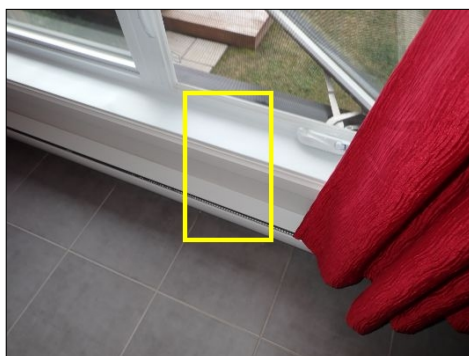
Cependant, lorsque la fenêtre est à battant, les parents peuvent enlever la poignée à manivelle et les autres mécanismes de blocage ne sont pas requis, mais fortement recommandés.

Exemple d'une fenêtre non sécuritaire pour les jeunes enfants

Nous vous recommandons de faire corriger afin de limiter le risque de chutes.

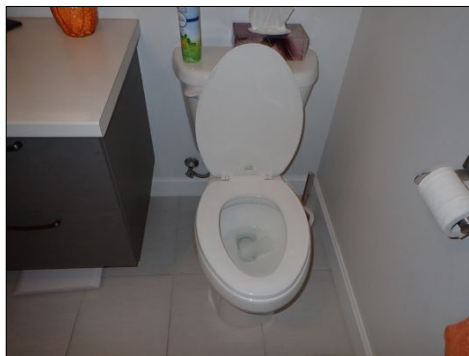
Les équipements de plomberie de ce genre doivent être solidement fixés. Le mouvement de ces composantes pourraient provoquer une usure prématurée du joint d'étanchéité (anneau de cire) et représentant un risque de fuites.

Toilette mal fixée, au rez-de-chaussée

Nous vous recommandons de consulter un plombier pour faire corriger.

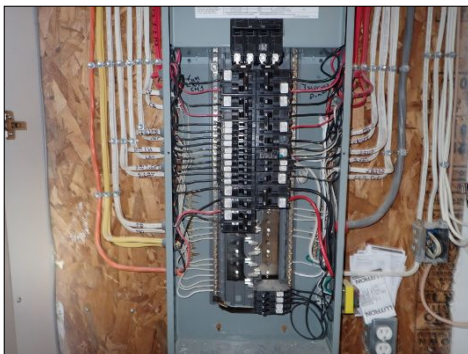
- Le panneau a été ouvert au moment de l'inspection.
- Un composé anti oxydant doit être appliqué sur les fils d'aluminium à leur raccordement.

Vue du panneau ouvert

Faites ajouter cette composante importante.

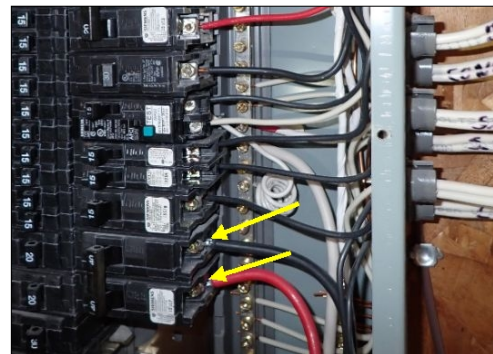
Composé anti oxydant recommandé

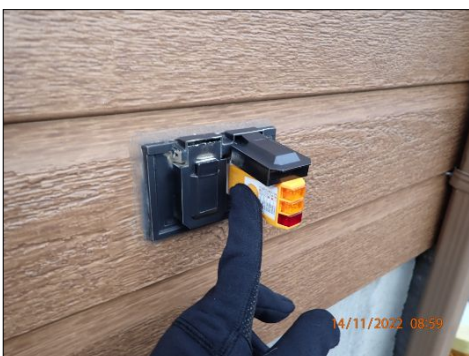
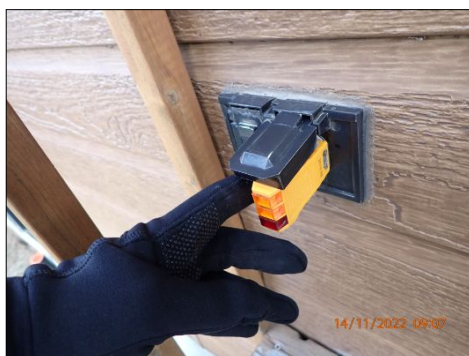
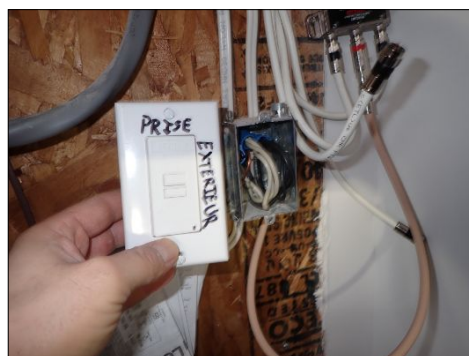
- Les prises extérieures sont non sécuritaires en raison de la prise DDFT non installées dans le sous-sol.

Prise non sécuritaire

Prise DDFT non installée, prises extérieures

Consulter un électricien pour faire corriger.

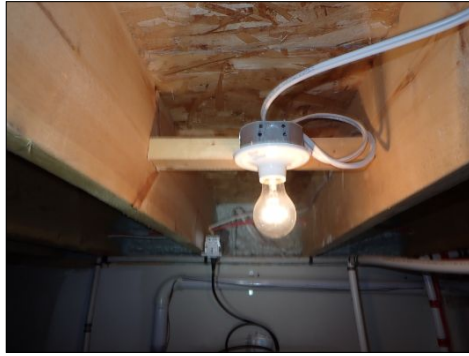
Ampoule non protégée, rangement sous l'escalier menant au sous-sol

- Il est recommandé de faire remplacer les luminaires situés dans des endroits à risque de contact par un modèle résistant au choc.

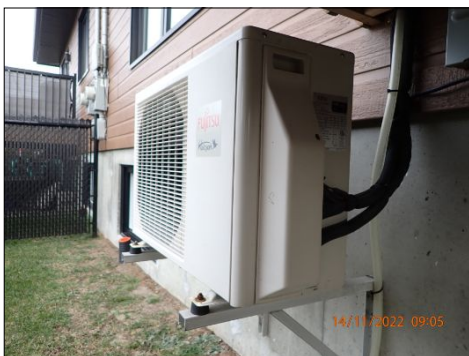
Vue de l'unité extérieure

Ces appareils (intérieur et extérieur) doivent faire l'objet d'un nettoyage annuel et d'un entretien régulier. Vous devez vous assurer que les filtres, les conduits, le ventilateur ainsi que les autres éléments internes soient bien entretenus, afin de garantir une meilleure qualité de l'air.

Un contrat d'entretien effectué par un spécialiste est recommandé.

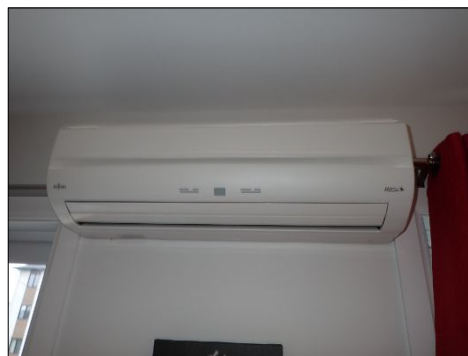
Vue de l'unité intérieure

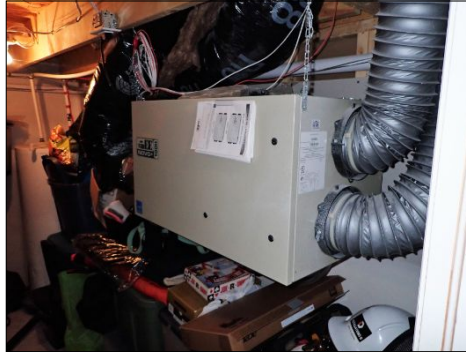
- Cette composante était fonctionnelle et visuellement dans un état acceptable.

Vue de l'appareil

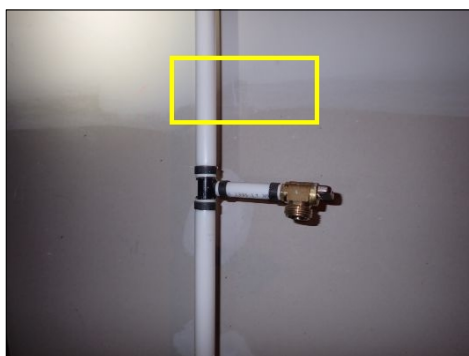
Le régulateur de pression sert à contrôler et protéger la plomberie des fluctuations de la pression de l'eau. Le manomètre est un instrument servant à mesurer et lire la pression.

Régulateur de pression et manomètre recommandés

Consulter un plombier pour faire effectuer le travail.

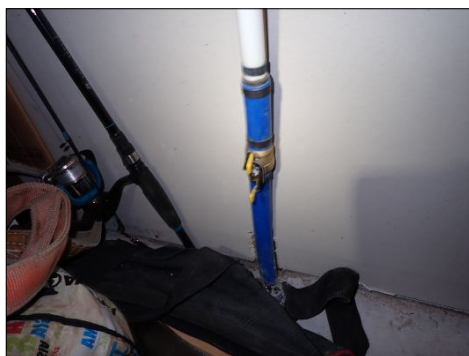
- Aucune déficience n'a été observée au moment de l'inspection.

Vue du robinet d'arrêt

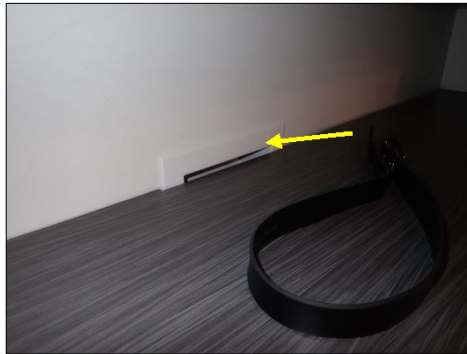
- Visibilité limitée en raison de la finition intérieure.
- Les valves d'arrêt de la laveuse ne sont pas facilement et rapidement accessibles en raison de la présence d'un comptoir.

Valves d'arrêt de la laveuse non accessibles

Nous vous recommandons de faire modifier.

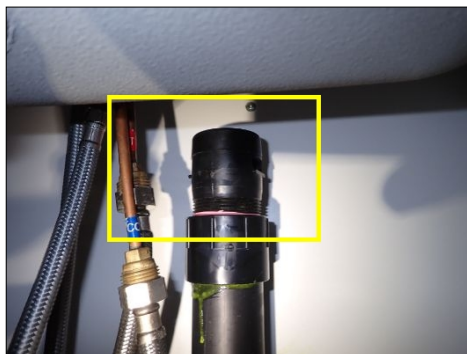
Un événement mécanique a été observé dans la cuisine.

La présence d'une odeur, d'une lenteur d'écoulement ou d'un siphon vide sont des indices simples qui peuvent aider à détecter si l'événement a atteint sa durée de vie utile et qu'il devra être remplacé.

Vue d'un événement mécanique, îlot de cuisine

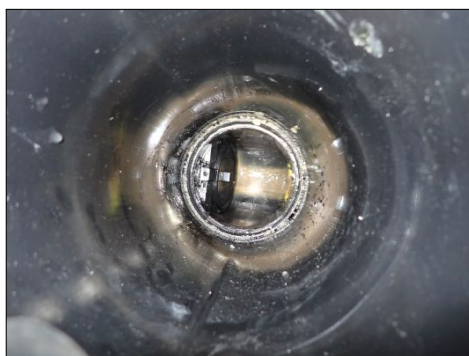
Le clapet pour les installations de la salle de bain était introuvable, possiblement caché sous le revêtement de plancher.

Vue du clapet anti retour

Puisque l'inspecteur n'a pas été en mesure de le localiser et de vérifier son état, nous vous recommandons de consulter un plombier pour faire vérifier et installer cette composante au besoin.

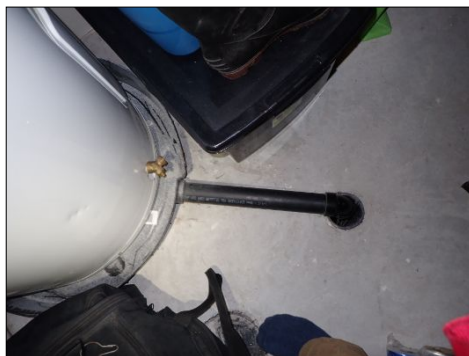
- Aucune déficience n'a été observée au moment de l'inspection.

Vue du drain de plancher

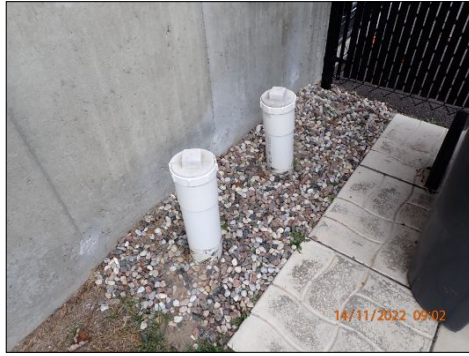
Vue des cheminées d'accès, côté gauche

Si vous souhaitez connaître sa condition, nous vous recommandons de consulter une firme spécialisée dans l'inspection de drain par caméra. Des cheminées d'accès sont présentes à cet effet. Ceci diminue de beaucoup les frais pour ce type d'expertise.

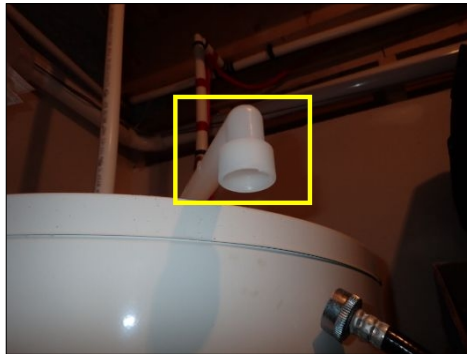
L'extension de la soupape est incomplète.

Extension incomplète

Faites ajouter cette composante importante.
