Assureur : MMA IARD  
Réf. Assureur : 19727711263B  
Réf. E-Crac :  
Police N° : 112787353  
Réf. EURISK : 0490/677929/DOA  
Expert : Vincent TISSOT / 1668  
Affaire : PAVILLON SOULE CHEVALIER  
Ad. sinistre :

## LETTE COMMUNE AUX ASSUREURS RAPPORT PRELIMINAIRE DOMMAGES-OUVRAGE

## RAPPORT PRELIMINAIRE DOMMAGES-OUVRAGE EN CONVENTION DE REGLEMENT

Désignation : PAVILLON SOULE CHEVALIER  
Description/destination principale : Construction d'une maison individuelle à usage d'habitation.  
Adresse du sinistre :  
21 rue Maria Casarès  
49100-ANGERS  
Coût prévisionnel : 125 295.00 €  
Le chantier n'a pas été suivi par un Contrôleur technique

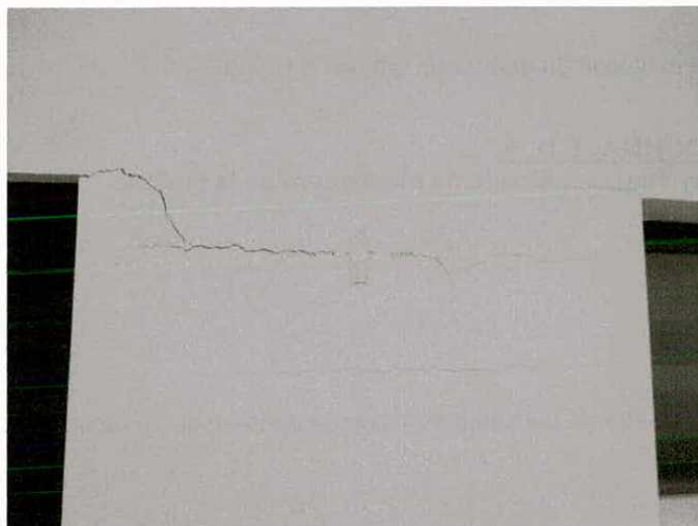
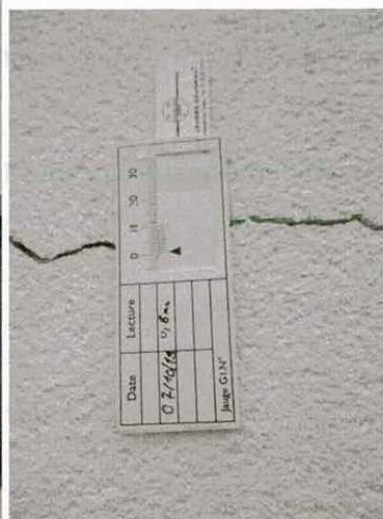
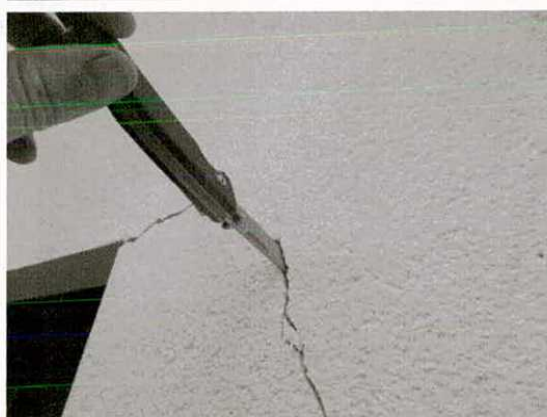
## DOMMAGE N° 4

Pignon Sud-Ouest : fissures multiples sur enduit du 1er étage.

Le dommage se matérialise selon relevé joint par une fissuration de l'enduit du pignon à l'étage :

- Spectre de fissure horizontale sous la pointe de pignon ;
- Fissuration horizontale entre les deux fenêtres d'une ouverture atteignant 1,8 mm au niveau de la jauge Saugnac posée par LOGEMAINE (nous enfonçons une lame sur une profondeur de 22 mm environ) ; une fissure se prolonge horizontalement en tableau de fenêtre de la salle de bains ; une seconde fissure horizontale en tableau a fait l'objet d'un colmatage ;
- Fissuration en escalier d'une ouverture de 0,5 mm prenant naissance à un angle de l'appui de fenêtre de la salle de bains.

L'aspect général des fissures met en évidence une flexion de la poutre porteuse d'une portée d'environ 6m encoffrée au-dessus du séjour.

- Un phénomène de fluage suite au coulage associé à la prise d'assise des ouvrages de maçonnerie ;
- Un sous-dimensionnement entraînant un fléchissement progressif.

Aucune des fissures examinées n'est infiltrante à ce jour. Une fissure horizontale entre les deux baies montre des traces de traitement antérieur.

LOGEMAINE et son sous-traitant M CHEVALLIER indiquent que le dommage est à ce jour stabilisé et proposent de procéder à leurs frais à la réfection de l'enduit du panneau concerné.

Cette proposition nous semble recevable sous réserve d'une réfection à l'identique sans modifier l'élasticité de l'enduit afin de révéler tout fléchissement de la poutre, la jauge Saugnac ne pouvant être conservée.

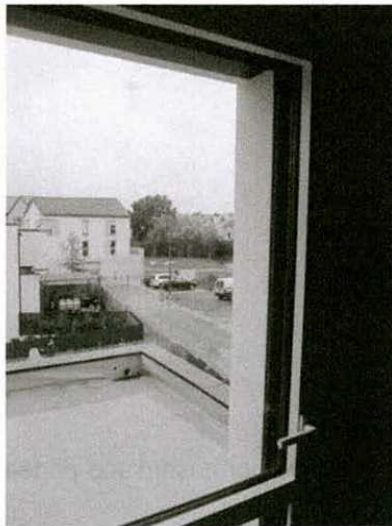
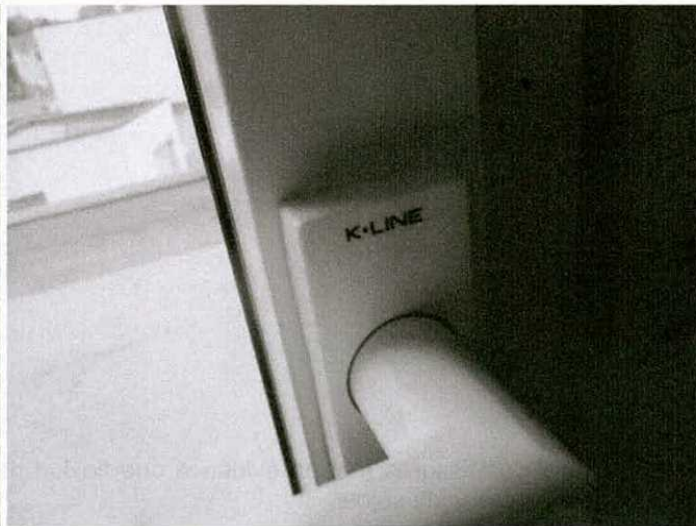
**DOMMAGE N° 5**

**Pignon Sud-Ouest - chambre 1er étage : difficulté de manoeuvre de la fenêtre.**

Le dommage se matérialise par une difficulté à l'ouverture et à la fermeture de la fenêtre oscillo-battante.

Le dommage trouve son origine dans un jeu de la menuiserie. Le rapprochement avec le dommage n°4 permet d'envisager l'hypothèse d'une légère déformation du bâti liée au phénomène de flexion de la poutre porteuse.

Le représentant de l'entreprise CADEAU propose de procéder à une mise en jeu de l'ouvrant.

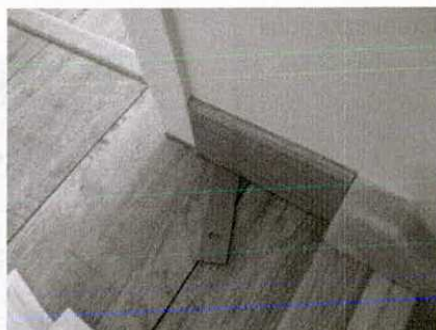
## DOMMAGE N° 6

### Vides sous plinthes au 1er étage.

Le dommage se matérialise selon relevé joint par un vide sous les plinthes de l'étage compris entre 1 et 4 mm. Le phénomène se concentre en partie centrale de la construction.

- Soit une flexion du plancher, l'hypothèse peu probable en l'absence de symptôme en trémie d'escalier, de fissuration du carrelage de l'étage et de désolidarisation des bâtis des portes de distribution.
- Soit un tassement du résilient sous parquet dont nous ignorons les caractéristiques.

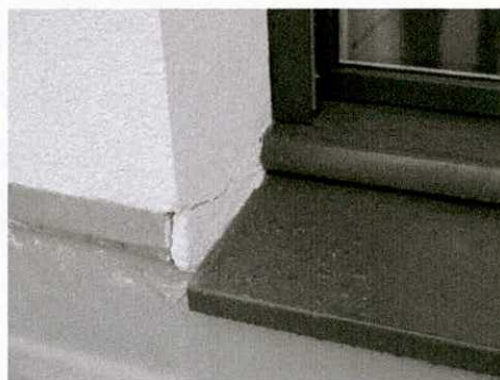
## DOMMAGE N° 7

**Pignon Sud-Ouest - chambre 1er étage: délitement d'enduit de ravalement en tableaux sur relevés de la pièce d'appui.**

Le dommage se matérialise en appui de la fenêtre par chambre par une fissuration horizontale de l'enduit en tableau de part et d'autre de la baie.

Nous observons une chute ponctuelle d'enduit.

Le dommage trouve son origine dans un phénomène de cisaillement de l'enduit appliqué à cheval sur le relevé de la tôle d'habillage et la maçonnerie.

Le représentant de l'entreprise CHEVALLIER propose de procéder à ses frais à une réfection de l'enduit en tableau.

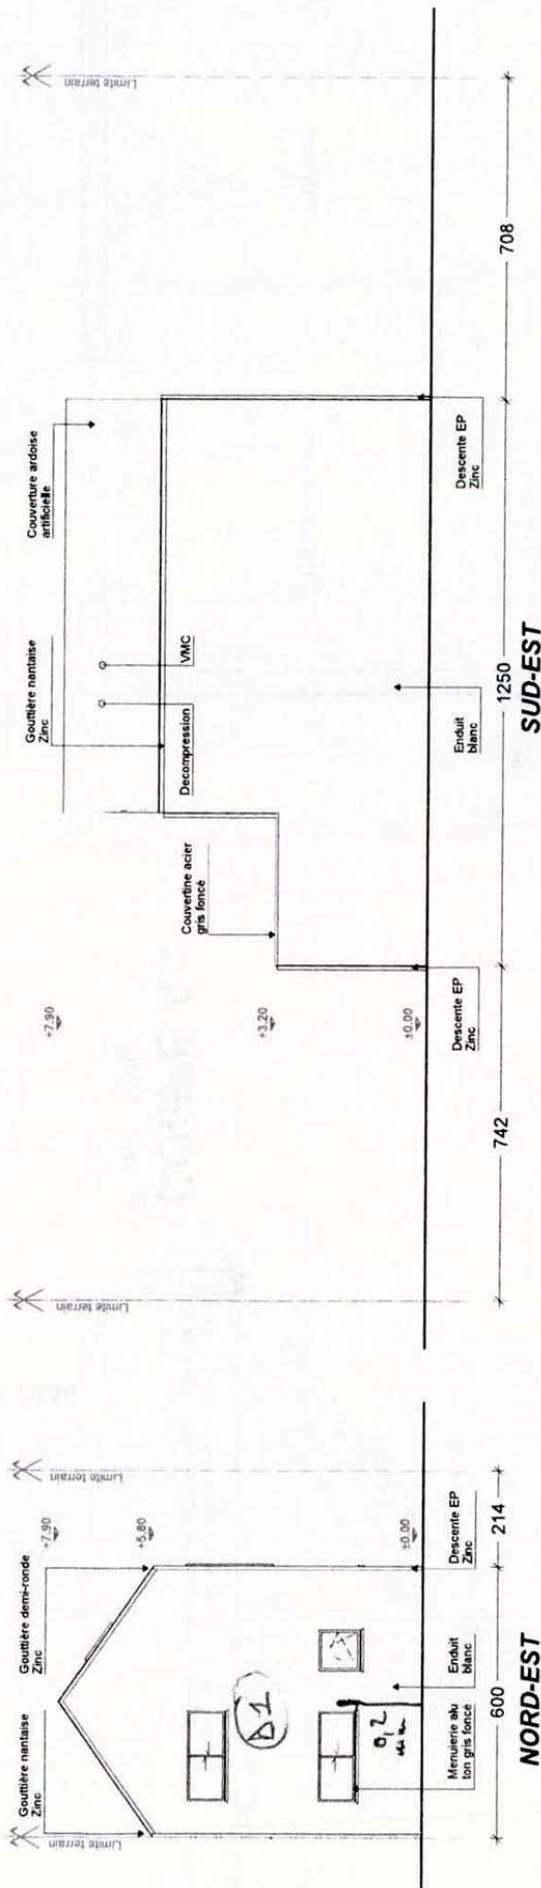
**NORD-EST**

Le dommage se matérialise par une microfissure verticale d'une ouverture de 0,2 mm affectant l'enduit de ravalement selon relevé joint.

Le dommage trouve son origine dans un phénomène de retrait hydraulique ou une fissuration du support suite à un effet de type « linteau inversé ».
