## LETTRE COMMUNE AUX ASSUREURS RAPPORT PRELIMINAIRE DOMMAGES-OUVRAGE

## RAPPORT PRELIMINAIRE DOMMAGES-OUVRAGE EN CONVENTION DE REGLEMENT

Désignation : PAVILLON SOULE CHEVALIER  
Description/destination principale : Construction d'une maison individuelle à usage d'habitation.  
Adresse du sinistre :  
21 rue Maria Casarès  
49100-ANGERS  
Coût prévisionnel : 125 295.00 €  
Le chantier n'a pas été suivi par un Contrôleur technique

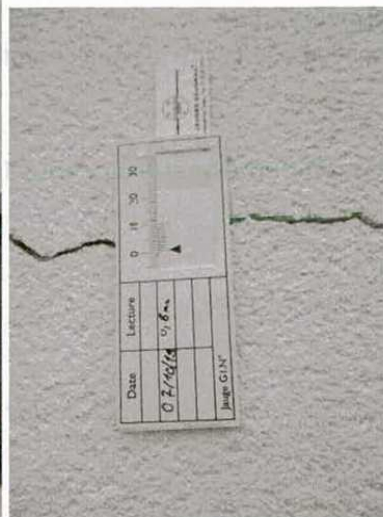
## DOMMAGE N° 4

Pignon Sud-Ouest : fissures multiples sur enduit du 1er étage.

Le domage se matérialise selon relevé joint par une fissuration de l'enduit du pignon à l'étage :

- Spectre de fissure horizontale sous la pointe de pignon ;
- Fissuration horizontale entre les deux fenêtres d'une ouverture atteignant 1,8 mm au niveau de la jauge Saugnac posée par LOGEMAINE (nous enfonçons une lame sur une profondeur de 22 mm environ) ; une fissure se prolonge horizontalement en tableau de fenêtre de la salle de bains ; une seconde fissure horizontale en tableau a fait l'objet d'un colmatage ;
- Fissuration en escalier d'une ouverture de 0,5 mm prenant naissance à un angle de l'appui de fenêtre de la salle de bains.

L'aspect général des fissures met en évidence une flexion de la poutre porteuse d'une portée d'environ 6m encoffrée au-dessus du séjour.

- Un phénomène de fluage suite au coulage associé à la prise d'assise des ouvrages de maçonnerie ;
- Un sous-dimensionnement entraînant un fléchissement progressif.

Aucune des fissures examinées n'est infiltrante à ce jour. Une fissure horizontale entre les deux baies montre des traces de traitement antérieur.

LOGEMAINE et son sous-traitant M CHEVALLIER indiquent que le dommage est à ce jour stabilisé et proposent de procéder à leurs frais à la réfection de l'enduit du panneau concerné.

Cette proposition nous semble recevable sous réserve d'une réfection à l'identique sans modifier l'élasticité de l'enduit afin de révéler tout fléchissement de la poutre, la jauge Saugnac ne pouvant être conservée.

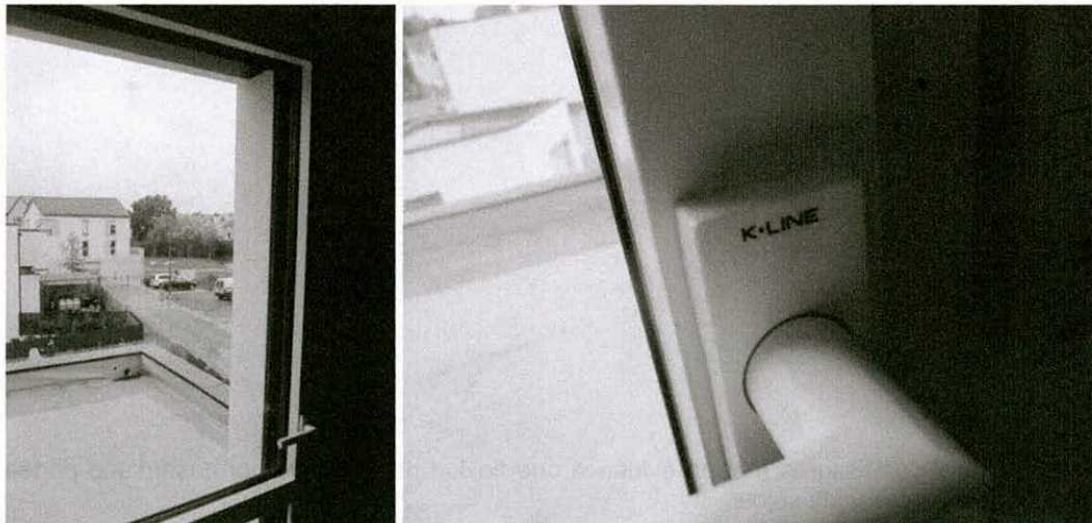
**DOMMAGE N° 5**

**Pignon Sud-Ouest - chambre 1er étage : difficulté de manoeuvre de la fenêtre.**

Le dommage se matérialise par une difficulté à l'ouverture et à la fermeture de la fenêtre oscillo-battante.

Le dommage trouve son origine dans un jeu de la menuiserie. Le rapprochement avec le dommage n°4 permet d'envisager l'hypothèse d'une légère déformation du bâti liée au phénomène de flexion de la poutre porteuse.

Le représentant de l'entreprise CADEAU propose de procéder à une mise en jeu de l'ouvrant.

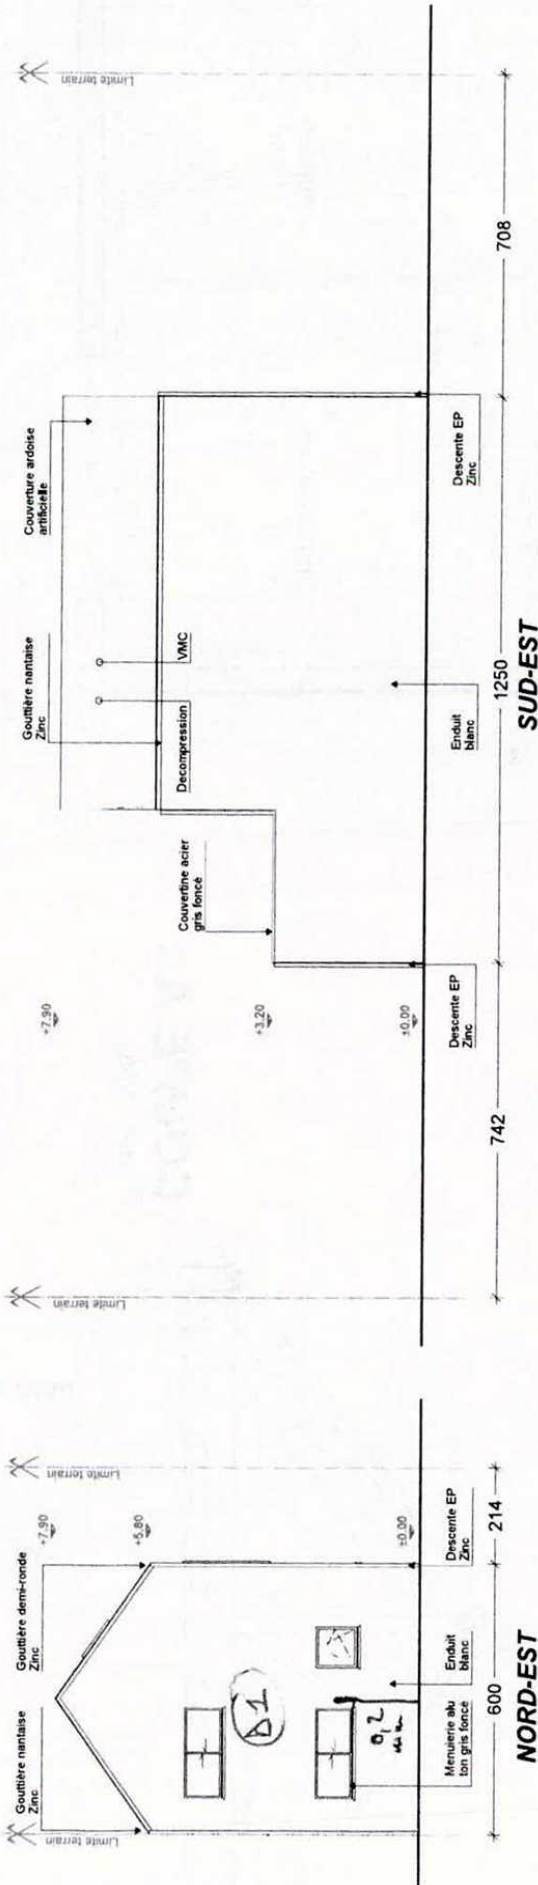
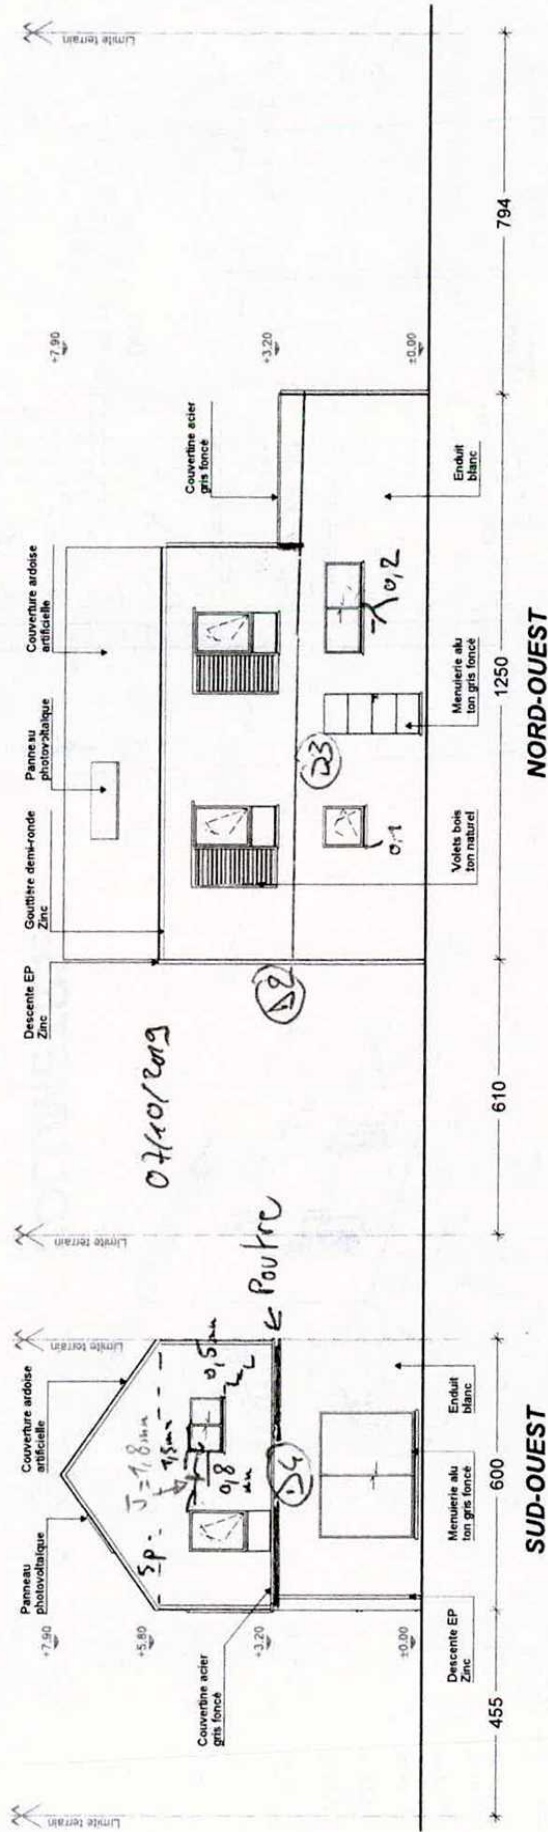
**FACADES**  
Echelle : 1/50

Le dommage se matérialise par une microfissure verticale d'une ouverture de 0,2 mm affectant l'enduit de ravalement selon relevé joint.

Le dommage se matérialise selon relevé joint par une microfissure horizontale affectant l'enduit de ravalement au niveau du plancher béton. Elle rencontre une fissure verticale au droit du pignon arrière sur la hauteur de l'acrotère.

Le domage se matérialise par une microfissuration de l'enduit de ravalement d'une ouverture de 0,1 à 0,2 mm en appui des deux baies vitrées selon relevé joint.
