MiŠKo 3 popravki.

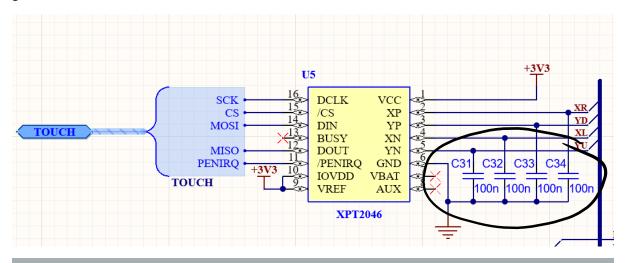
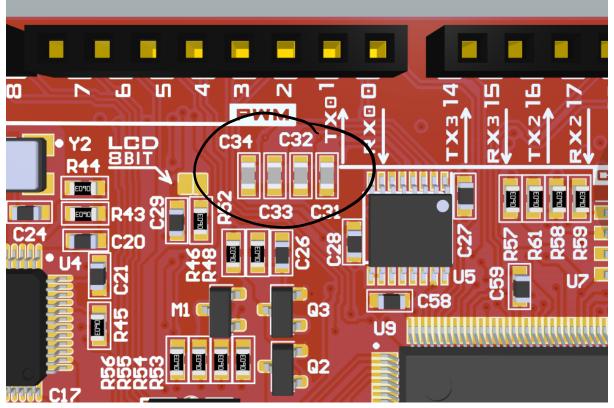
Problem filtriranja analognih signalov senzorja dotika.

Čip za meritev upornosti senzorja dotika (XPT2046) ima na vhodih kondenzatorje C31-C34 za izločanje šuma. Vrednost kondenzatorjev je 100n, kar skupaj z upornostjo senzorja predstavlja precej omejeno pasovno širino. Hitrost zajema signala senzorja je povezana s hitrostjo SPI vodila, ki je sedaj nastavljena na cca 2 Mb/s. Da bi lahko zajemali signal s tako hitrostjo, moramo vrednosti teh kondenzatorjev zmanjšati na cca 300-400 pF. Alternativna rešitev je zmanjšanje hitrosti SPI vodila na manj kot 50 kb/s. Obstajajo tudi druge rešitve, ki pa jih še nismo preverili. Trenutno so kondenzatorji odspajkani s ploščice. Šum izločamo s digitalnim povprečevalnim sitom, ki je implementiran v gonilnik.
