## MJ81 설치시 불량

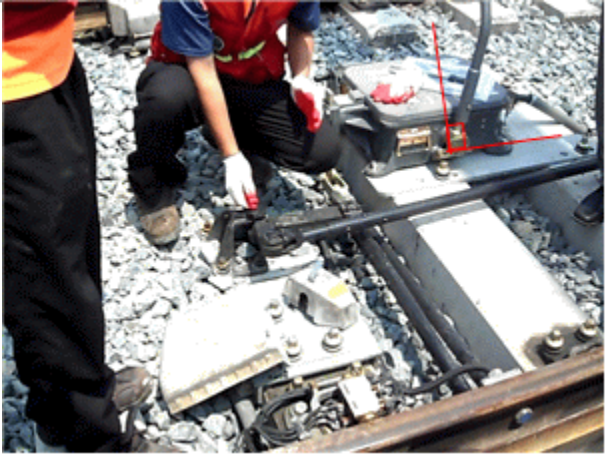
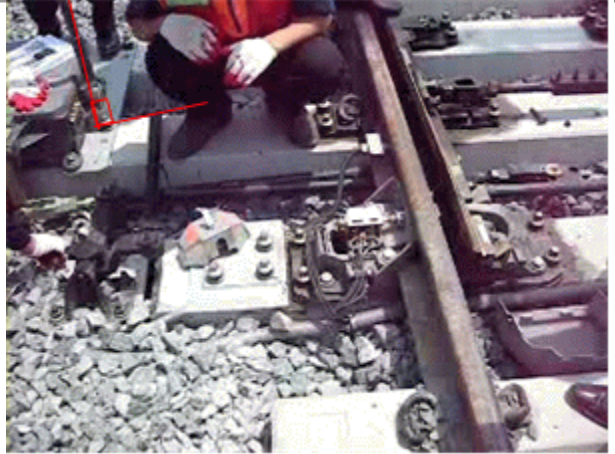
### ① 동작간 좌우 조정 불균형

| | |
|---|---|
| 좌우 불균형 조정전 | 좌우 불균형 조정후 |
| <p>문제점 : 동작간의 최초 설치시 개구값의 좌우를 정확하게 균등하게 분배한 상태에서 선로전환기를 수동취급 바를 수직으로 세우고 각 철관장치 모두를 정확하게 중간 동작상태로 맞춘후 동작간의 길이를 맞추어 설치 하여야 좌우 균형을 이루나, 이를 이행하지 않아 동작시 좌우가 불균형하여 무리한 동작으로 시설물 파손이 우려</p> | |

| | |
|---|---|
| <p>대책 : 감리 및 시공사 합동점검시 동작간 균형상태 점검하여 불량개소를 확인후 재시공 요청</p> | |

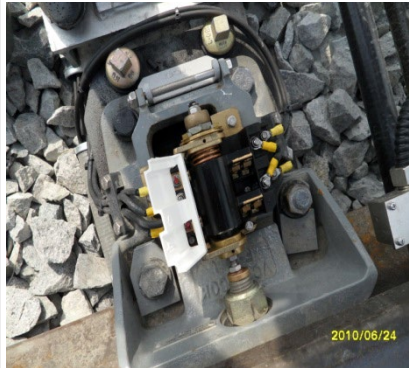
### ② 밀착검지 동봉 길이 부족

| <p>컨트롤러 7mm삽입불가모습</p> | <p>컨트롤러 6mm삽입가능모습</p> | <p>미쇄정시 현장 구성 모습</p> |
| <p>문제점 : MJ81형 밀착검지 동봉의 길이는 컨트롤러의 접점 구성 및 컨트롤러 6mm, 7mm 점검 도구로 점검시 6mm는 삽입되고, 7mm는 삽입되지 않도록 조정한 상태에서 동봉의 길이를 적당하게 절단하여 구성시켜야 하나, 동봉의 길이가 지나치게 짧아 컨트롤러 해정 및 시설물(컨트롤러 핑거) 파손 우려</p> | | |

| <p>대책 : 감리 및 시공사와 합동점검 시행시 동봉 불량개소를 확인후 재시공 요청</p> | | |

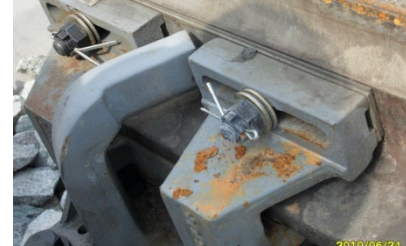
### ③ C클램프 취부 불량

| C클램프(코니컬 워셔)규격 | C클램프(코니컬 워셔)규격 | 실제 취부 모습(과 밀착취부) |
| <p>문제점 : C클램프 취부시 코니컬 워셔는 볼록 워셔를 서로 배부른 방향이 맞닿도록 하여 1mm의 유격을 두어 볼트 취부후 천공. 그후 분할핀으로 고정시켜 온도에 의한 레일 수축 및 이완에 따른 VCC 및 VPM의 위치에 변동이 없도록 하여야 하나, 코니컬 워셔 취부가 레일과 과다하게 밀착되어 있어 레일 이완 및 수축으로 인해 VCC 및 VPM부 유동으로 부품의 파손 우려</p> | | |

| <p>대책 : 감리 및 시공사 합동 점검시 불량개소에 대해서 점검후 재시공 요청</p> | | |

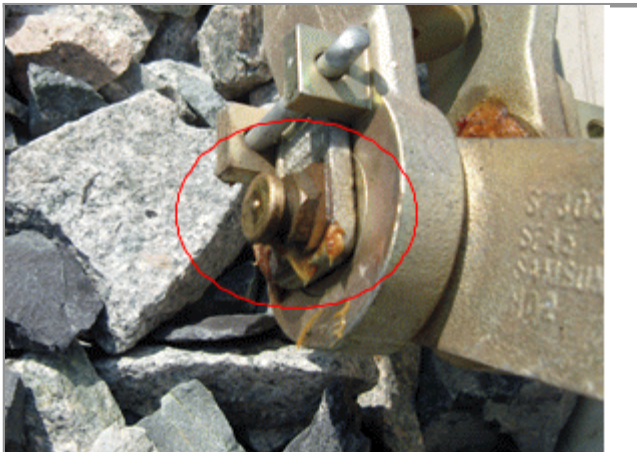
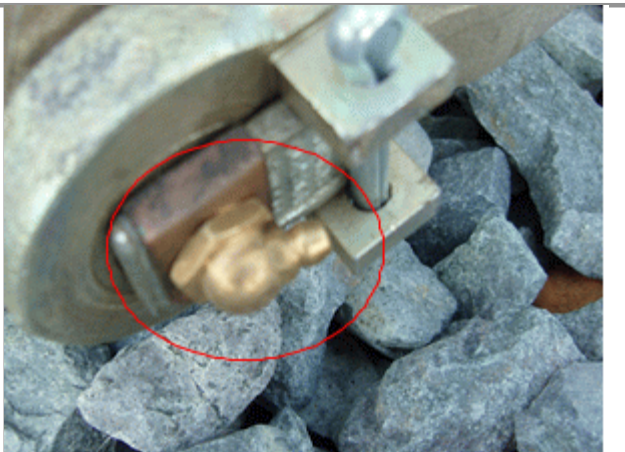
### ④ 구리스 주입탭 불량

| <p>특수 규격 구리스 주입탭</p> | <p>공용 규격 구리스 주입탭</p> |
| <p>문제점 : 철관장치의 동작부의 원활한 동작을 위하여 구리스를 주입시키기 위한 탭이 있으나, 구리스 탭의 주입구가 특수 규격(제조업체 국내 1업체)으로 일반적으로 사용하는 규격과 상이하여 철관장치 도유에 어려움이 있음. 또한 구리스 탭 자체가 미설치 되거나 탈락 개소가 있음</p> | |

| <p>대책 : 감리 및 시공사 합동점검을 시행하여 불량개소 확인 후 조치 요청</p> | |

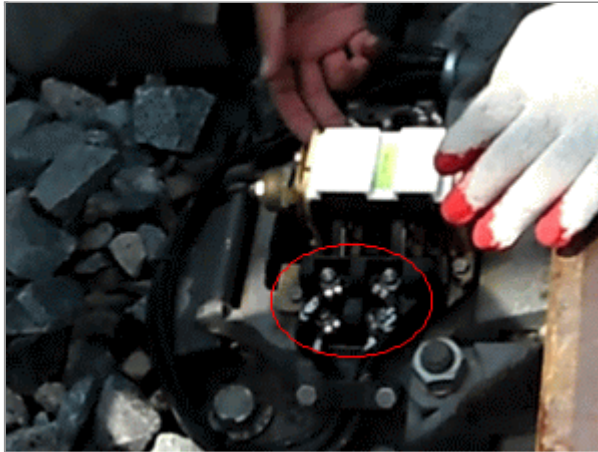
### ⑤ 취부단자 불량

컨트롤러 단자 규격 취부품 취부 모습

컨트롤러 단자 일반 터미널 취부 모습

문제점 : VCC 및 VPM의 내부 컨트롤러 단자는 컨트롤러의 교환 및 분해작업을 위해  
서 소정의 규격의 터미널을 사용하여 단자 풀림 공간을 확보하여야 하고, 풀  
림방지 장치를 이용하여 견고하게 취부되어야 하나, 일반 원형 터미널을 취  
부하여 단자 터미널 제거전에는 컨트롤러 교환 불능하여 유지보수가 어렵  
고, 취부상태 불량하여 열차진동에 의한 불일치장애 발생 우려

대책 : 감리 및 시공사 합동점검시 일반형 터미널 사용개소에 대해서 표준규격품으로  
재시공 요청. 합동점검시 단자 조임 상태 일제정비

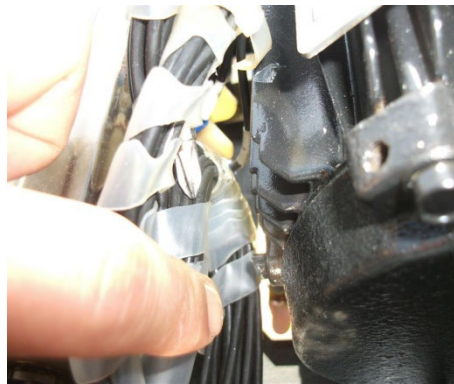
헬리컬밴드 열화 소손

### ○ 조 치 : MJ81 교체

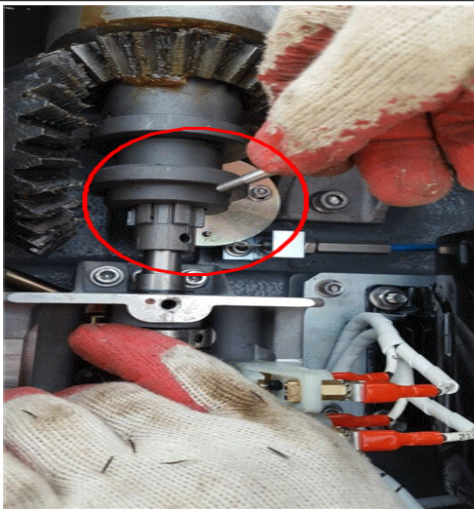
- 개 황
  - 2017년 1월 19일 15:27분경 군북역 N21Bf호 반위에서 정위 전환시 불일치 발생
- 원 인 : 내부 회전 모타 캠 축 볼트 탈락
- 조 치 : 모타 캠 축 볼트 재취부

캠 축 볼트 탈락

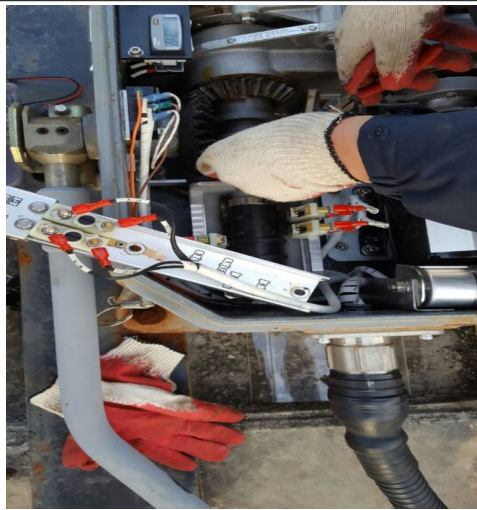
조치 중

조치 후

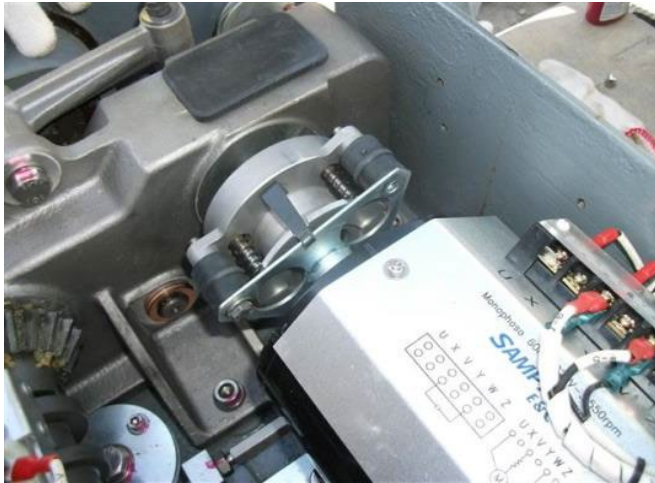
- 2015년 1월 8일 순회점검시 함안역 21Af 클러치부 볼트 탈락 확인

함안역 21Af 클러치부 볼트 탈락

### ○ 조 치 : 볼트 재취부

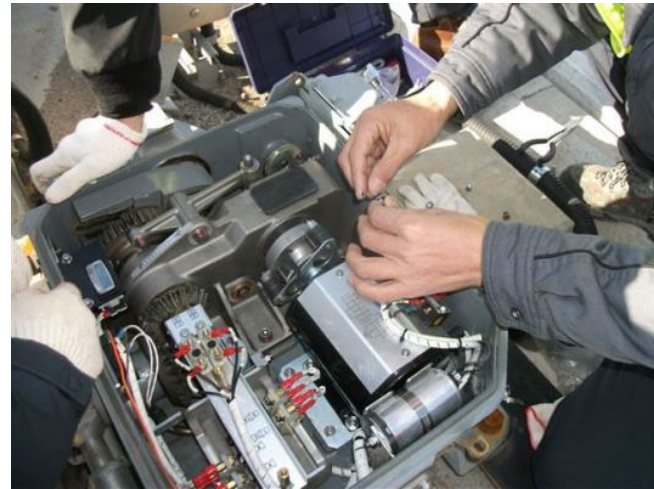
함안역 21Af클러치부 볼트 취부

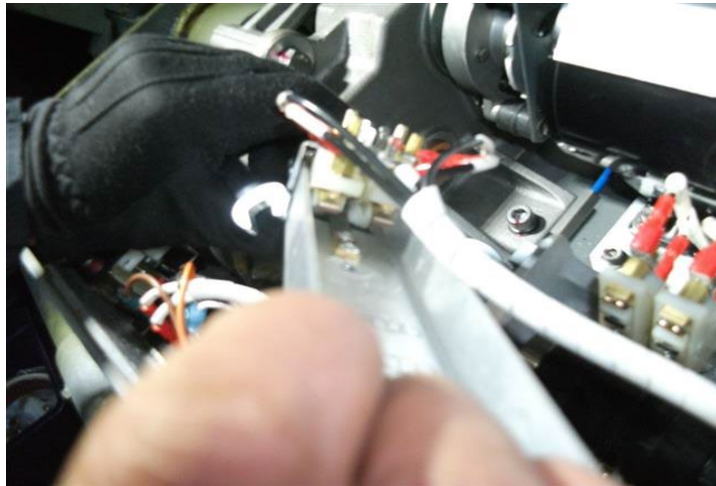
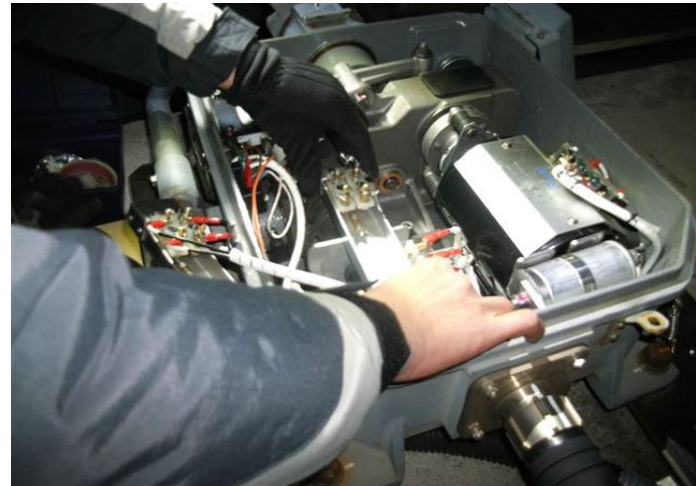
- 2014년 12월 17일 순회점검시 수동전환 후 자동으로 레바 취급 시 선로전환기 전환이 됨

### ○ 원 인 : 커뮤데이터 불량

함안역 N51Af 접점 탄력 점검

함안역 N51Af 커뮤데이터(전기적접점 메탈) 불량  
교체

### ○ 조 치 : 커뮤데이터 교체

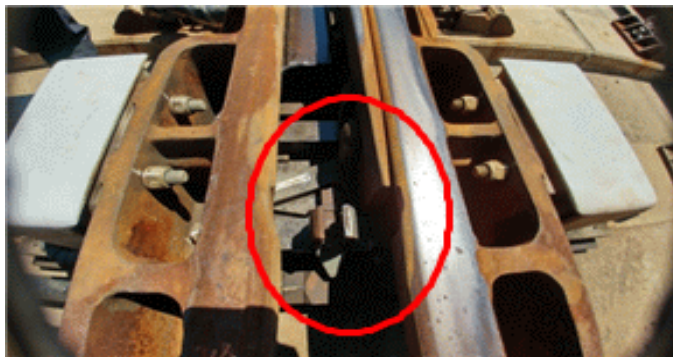
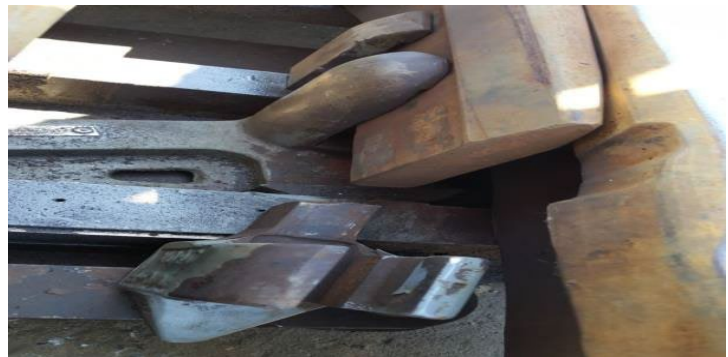
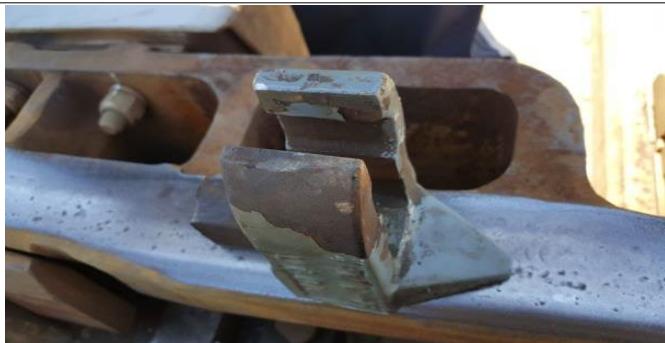
- 2017년 7월 27일 군북역 순회점검 시 N51Af 크로싱부 크랭크 지지대 (포크) 파손 확인

군북역 51Af 크로싱부 포크 파손

포크 파손 사진

포크 파손 상세 사진2

### ○ 조 치 : 포크 교체

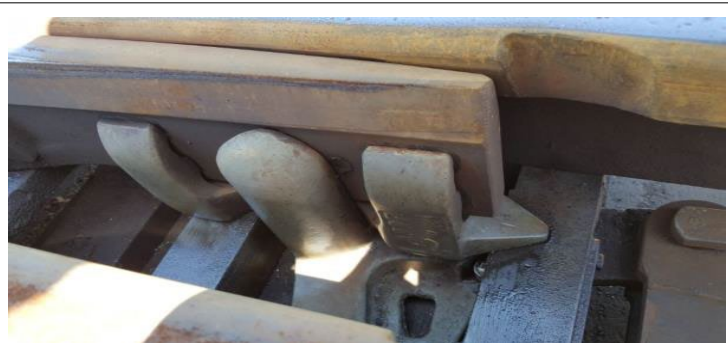
정상적인 제품(포크)
