2. **Установленный на момент останова режим функционирования КС / Mode of the CS operation during shutdown:**  
В работе ГПА / Operated GCU № 2,3;  
В резерве ГПА / Standby GCU №.

3. **Параметры ГПА согласно / Operating data of GCU according: Донесение № 2 / Report № 2 от / from**  
14.04.2023.
4. **Дата и время останова ГПА / Date and time of the GCU shutdown:** 14.04.2023. 16:52.

7. **Поврежденные узлы, детали, приборы / Damaged units, details, devices:**  
Модуль изолятор Railbus (MTL 8000 I/O 8922-RB-IS ) установленной в шкафу RIO Panel JB-2./  
/ isolator module (MTL 8000 I/O 8922-RB-IS ) tag #RB6-2 installed in the RIO Panel JB-2 cabinet

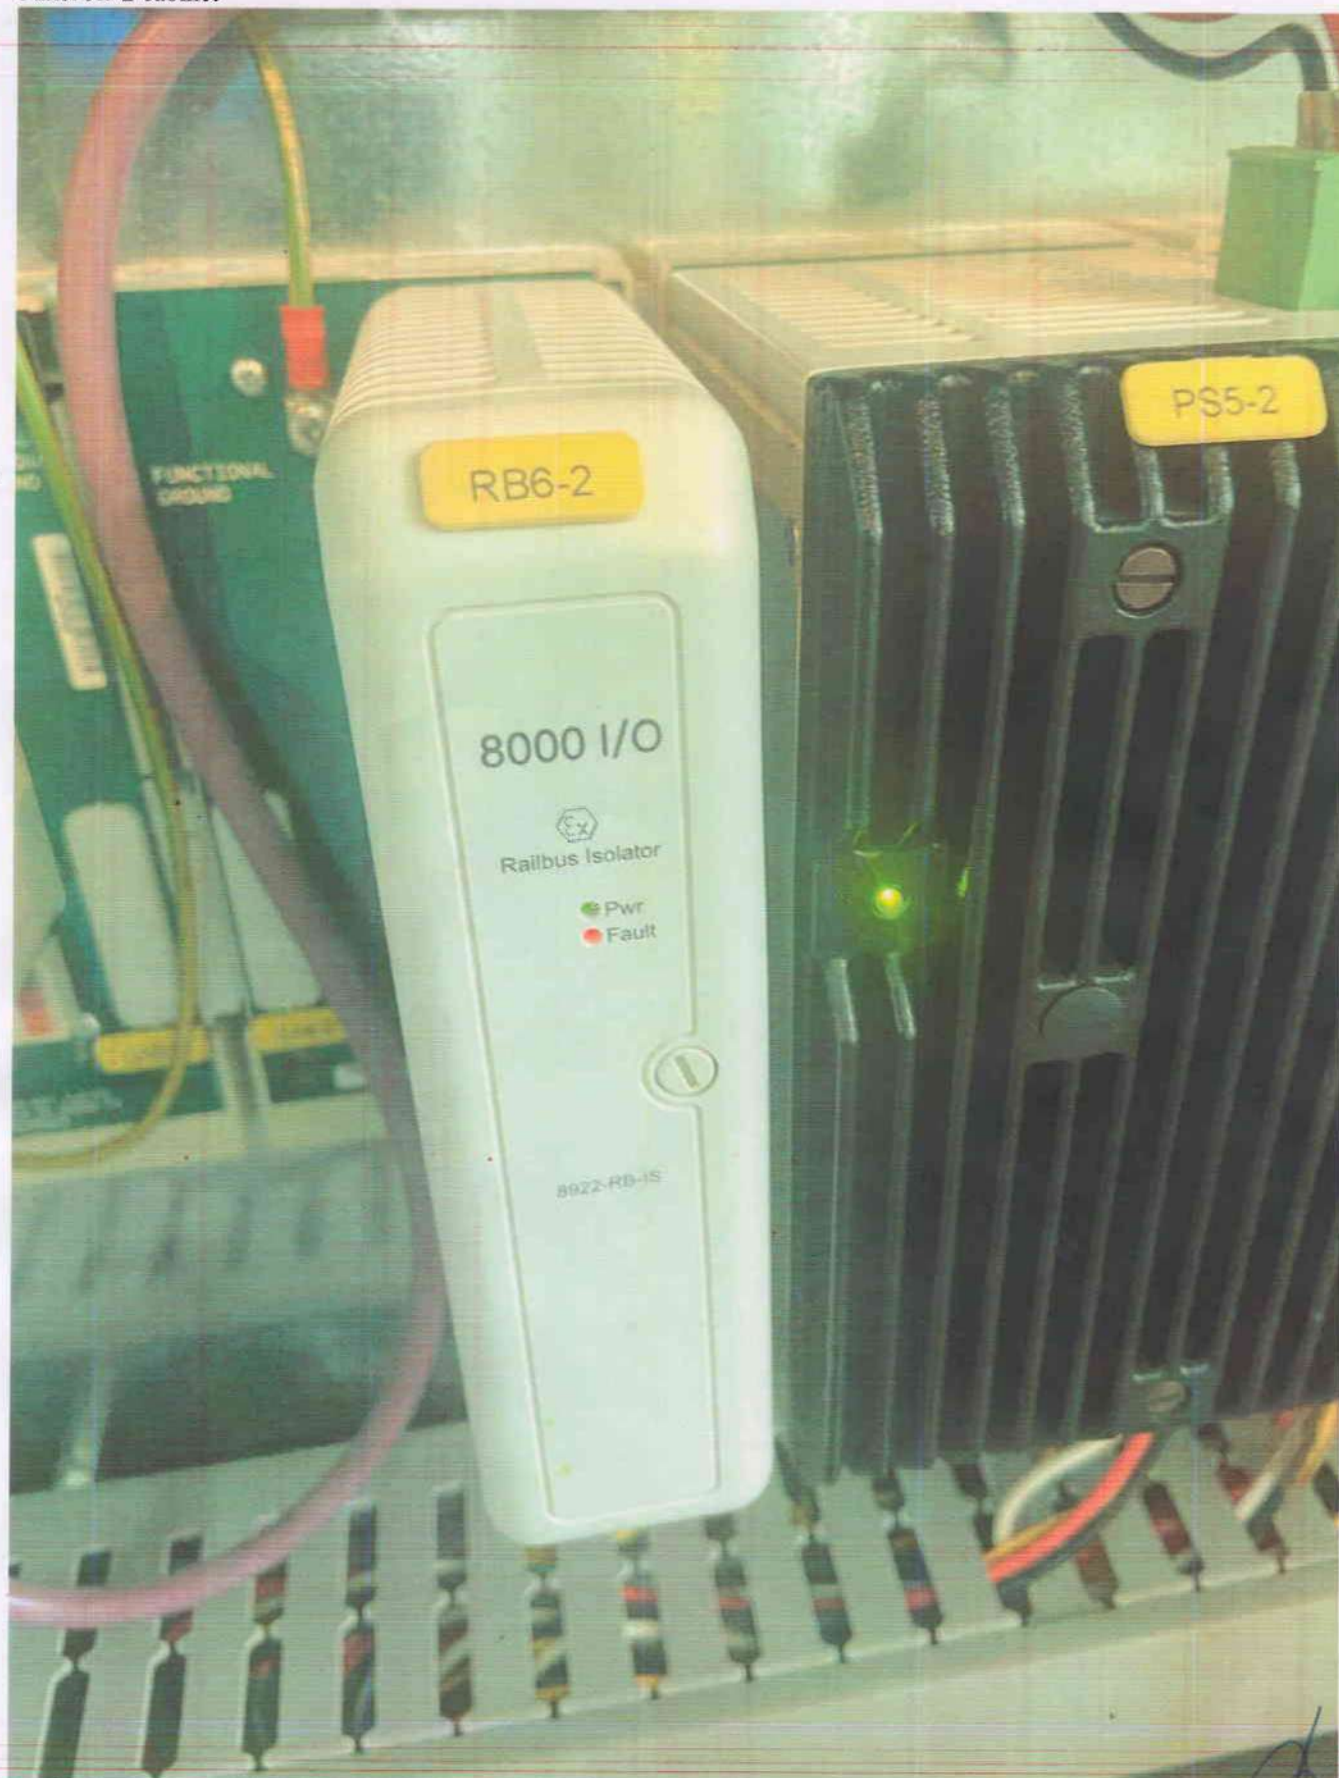
6. **Обстоятельства, при которых произошел останов (принятые меры для восстановления работы режима в трассу) / Circumstances during which the shutdown has occurred (actions taken to recover operating mode online):** Во время работы ГПА №2 произошел сбой передачи данных от датчиков системы минерального масла LIT-174, PIT-111, PDIT-109, PIT-186, TE-180 (приложение №1, фото-2) а также датчиков системы сухого газового уплотнения PIT-750, PDIT-765, PIT-765B, PIT-757B, что повлекло за собой Автоостанов ГПА №2. Причиной сбоя передачи данных послужил выход из строя модуля изолятора Profibus (Railbus MTL) тэговый номер RB6-2 (Приложение №1 фото-4) установленной в шкафу RIO Panel JB-2./  
During the operation of GCU No. 2, there was a failure in the transmission of data from the sensors of the mineral oil system LIT-174, PIT-111, PDIT-109, PIT-186, TE-180 (Appendix #1, photo-2) as well as the sensors of the dry gas seal system PIT-750, PDIT-765, PIT-765B, PIT-757B, which resulted in automatic shutdown of GCU No. 2. The reason for the failure of data transmission was the failure of the Profibus (Railbus MTL) isolator module tag #RB6-2 (Appendix #1 photo-4) installed in the RIO Panel JB-2 cabinet./

Заменить оборудование установленные более 5 лет назад так как электронные компоненты выработают за длительный промежуток времени свой ресурс. Вышедши из строя изолятор Railbus 2009 года выпуска и проработал более 10 лет./ Replace equipment installed more than 5 years ago, as electronic components will develop their resource over a long period of time. The railbus insulator was built in 2009 and has been in operation for over 10 years.

Фото-4 неисправного модуля изолятора Railbus в шкафу RIO Panel JB-2/ Photo of failed Railbus Isolator Module in RIO Panel JB-2 cabinet

8. **Принятые меры для устранения причин останова / Measures performed to eliminate the reasons of shutdown:**  
После выявления и замены неисправного модуля изолятора Railbus тэговый номер RB6-2 в шкафу RIO Panel JB-2, запустили ГПА №2 заново / After identifying and replacing the faulty Railbus isolator module tag #RB6-2 in the RIO Panel JB-2 cabinet, GCU No. 2 was restarted /
