# АКТ ТЕХНИЧЕСКОГО РАССЛЕДОВАНИЯ №5 / ACT OF TECHNICAL INVESTIGATION №5

## Об Автоматическом останове ГПА №2 / About Automatic shutdown of GCU №2

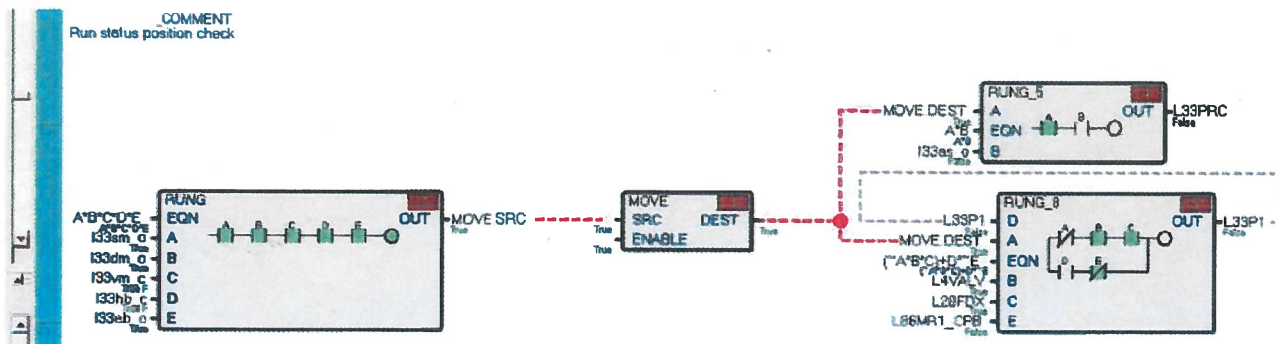
**Приложение №3/ Attachment #3**

*Алгоритм формирования АвтоО ГПА по некорректному положению кранов работающего ГПА*

Во избежание повторного автоматического останова ГПА по причине кратковременной потери связи и некорректного положения кранов на технологических обвязках ГПА, рекомендуется внести изменения в алгоритм формирования аварийного сигнала. В настоящее время существующий алгоритм формирования аварийного сигнала не содержит фильтра, который бы защищал от кратковременных потерь связи с кранами ГПА (Приложение №2). Предлагается предусмотреть таймер с задержкой срабатывания аварийного сигнала "L33P1 Process valves incorrect position TRIP" равной 500мс. Такой таймер сможет сгладить значения положения кранов и предотвратить ложное срабатывание аварийного сигнала "L33P1 Process valves incorrect position TRIP" и обеспечит более надежную работу ГПА в целом. / In order to avoid repeated automatic shutdown of the GCU due to short-term loss of communication and incorrect position of valves on the technological ties of the GCU, it is recommended to make changes to the algorithm for generating an alarm signal. Currently, the existing algorithm for generating an alarm signal does not contain a filter that would protect against short-term communication losses with GCU valves (Appendix No. 2). It is proposed to provide a timer with a delay in triggering the alarm signal "L33P1 Process valves incorrect position TRIP" equal to 500ms. Such a timer will be able to smooth out the values of the position of the valves and prevent the false triggering of the alarm signal "L33P1 Process valves incorrect position TRIP" and will ensure more reliable operation of the GCU as a whole.
