КС-1 «Алимтау»

04.06.2023 г.

## АКТ ВЫПОЛНЕННЫХ РАБОТ / THE ACT OF WORKS PERFORMED

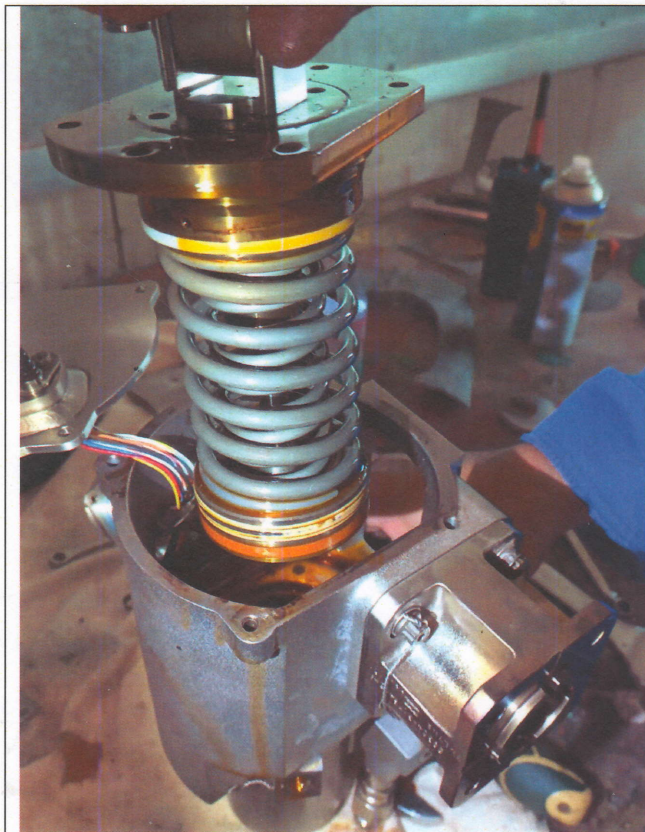
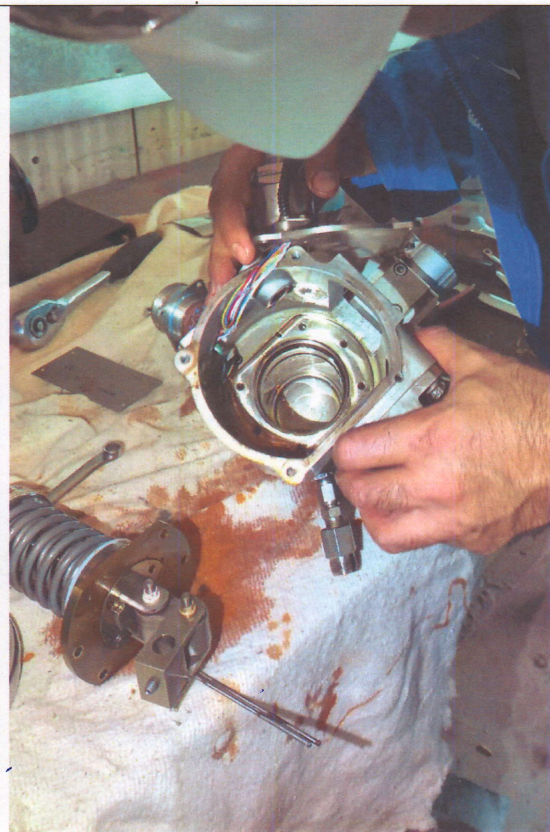
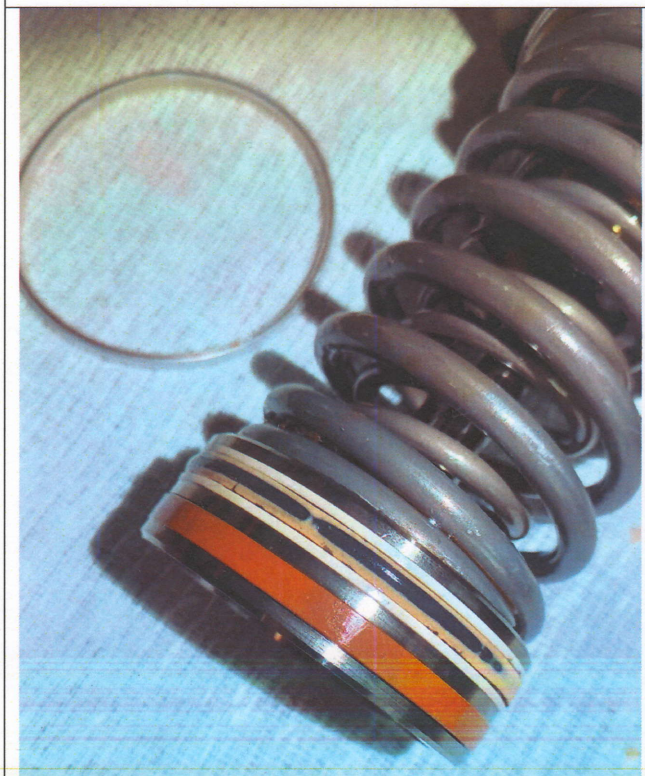
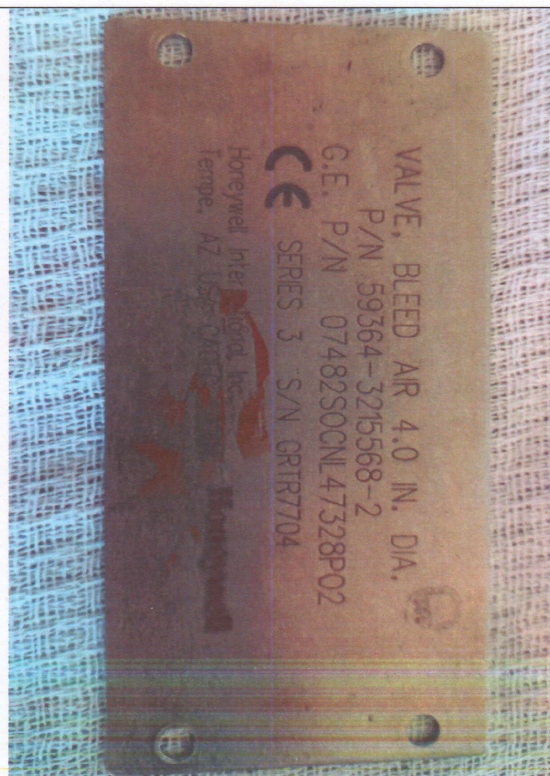
Приложение №1 / Appendix №1

| Оборудование /<br>Equipment | Наименование работ / Name of works | Примечание /<br>Note |
|---|---|---|
| В заключении /<br>Conclusion | В результате проведенной ревизии (по механической части) выявлено следующее / As a result of the audit (on the mechanical part), the following was revealed:<br>- износ тефлонового уплотнительного кольца поршневого затвора клапана, вследствие которого способствовало протечке синтетического масла через образовавшийся зазор между торцевой поверхностью поршневого затвора и внутренней поверхностью корпуса клапана, далее последовавшей в виде утечки через дренажный порт клапана / wear of the Teflon sealing ring of the piston valve plug, the consequence of which contributed to the leakage of synthetic oil through the resulting gap between the end surface of the piston valve and the inner surface of the valve body, which further followed in the form of leakage through the valve drain port; | |

| Оборудование /<br>Equipment | Наименование работ / Name of works | Примечание /<br>Note |
|---|---|---|
| CDP клапан (Bleed Valve)<br>S/N GRTR7704 /<br>CDP valve (Bleed Valve)<br>S/N GRTR7704 | 1. Ревизия CDP клапана (Bleed Valve) / Revision of the CDP valve (Bleed Valve):<br>- наружный осмотр корпуса и привода клапана / external inspection of the valve body and actuator;<br>- демонтаж привода / dismantling of the drive;<br>- демонтаж и инспекция элементов корпуса / dismantling and inspection of body elements;<br>- инспекция штока и элементов поршневого затвора / inspection of the stem and elements of the piston valve;<br>- обратная сборка всех элементов клапана после ревизии / reassembly of all valve elements after revision; | |
