## INFORME DE RECURRENCIA DE FALLAS Y RECOMENDACIONES.

Título: IMPACTO DE FALLAS ELÉCTRICAS EN LA ESTABILIDAD DEL SERVICIO MPLS.

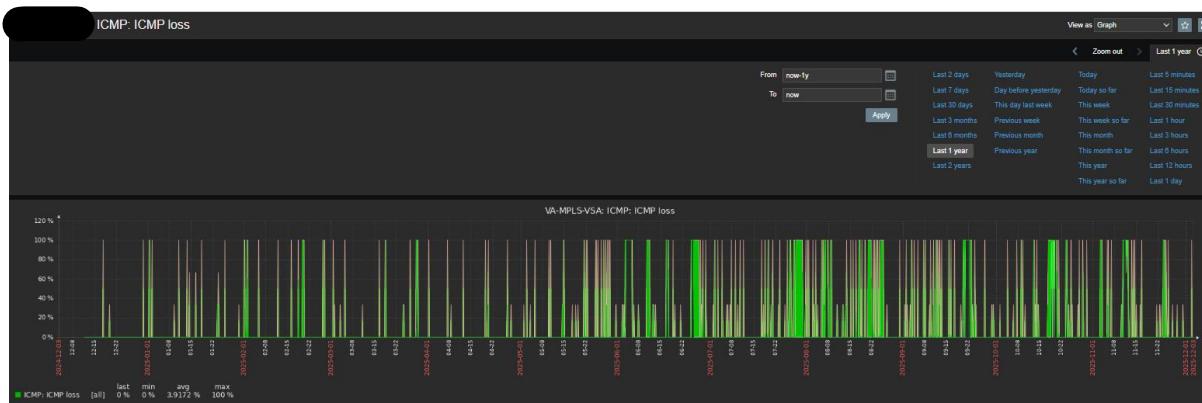
- **Patrón de Recurrencia (1 año):** Los picos de desconexión eléctrica ("marcados en rojo") han sido identificados como cortes de energía en el sitio y han ocurrido durante el último año.
- **Correlación con el Equipo MX/MPLS:** Múltiples incidentes confirman que, tras un corte de energía, el servicio **MPLS** no se recupera automáticamente, requiriendo el **reinicio del equipo MX** para restablecer la conexión.
- **Evidencia de Fallas Eléctricas:** Los tickets de soporte confirman fallas eléctricas o pérdida de energía en el sitio como la causa raíz de los problemas.
- **Evidencia en Gráficos:** Los gráficos de monitoreo ([REDACTED]) muestran picos de corte de energía y reinicios (reboots) que se correlacionan con las fallas eléctricas.

Con la herramienta del Zabbix vemos lo siguiente: Picos que están marcados en rojo, los identificamos como corte de energía en sitio, registrados en el último año.

**Acción Inmediata Requerida:** Se recomienda iniciar la instalación de un UPS de capacidad adecuada para el equipo **MX** y los dispositivos de red principales, para evitar la repetición de los incidentes documentados a lo largo del último año (2025).

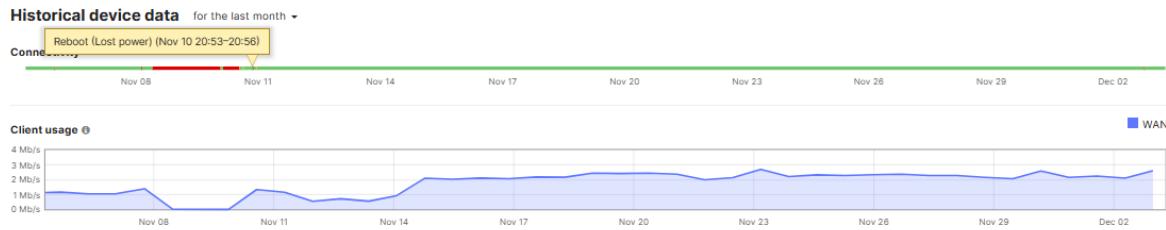
También compartimos una gráfica del Meraki donde vemos un reboot y lo hemos detectado que eso pasa cuando vemos que se tiene un reinicio por falla eléctrica pero solo podemos ver el historial de 1 mes por eso nada más podemos compartir del mes de noviembre que se ha tenido problemas.
