# 3D 列印實做

成品圖

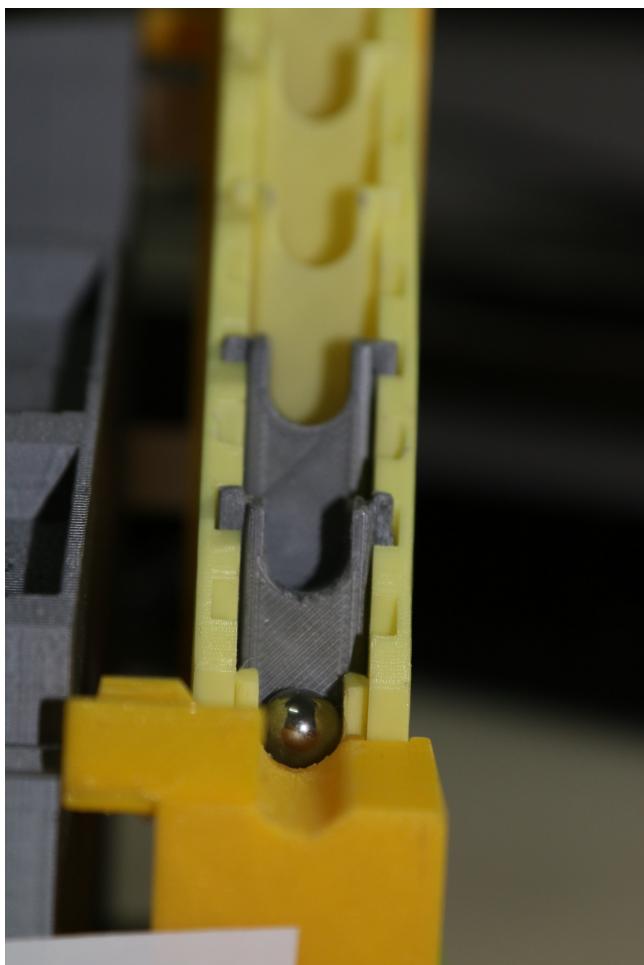
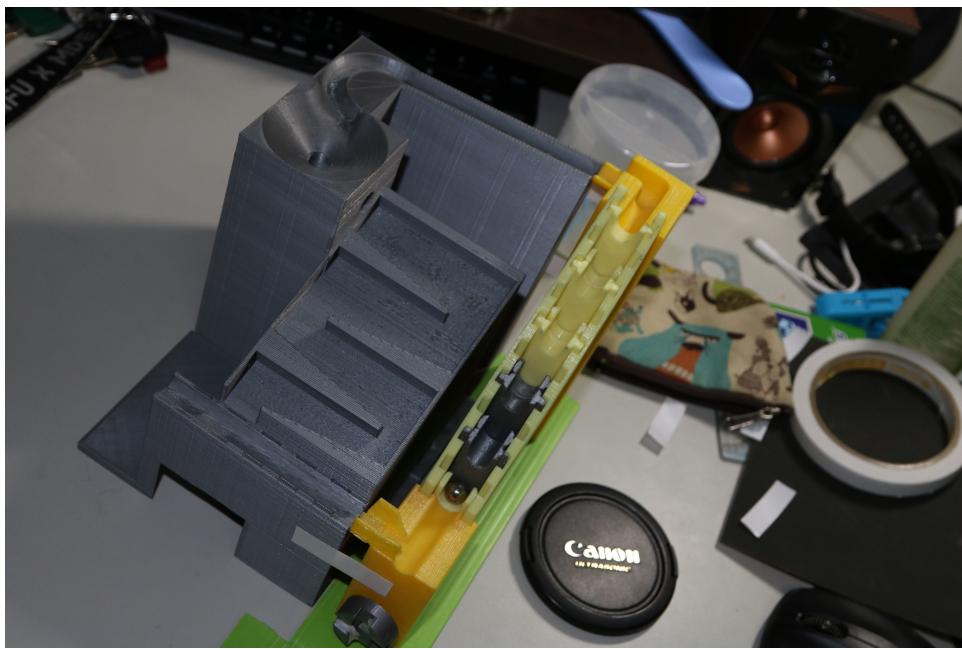
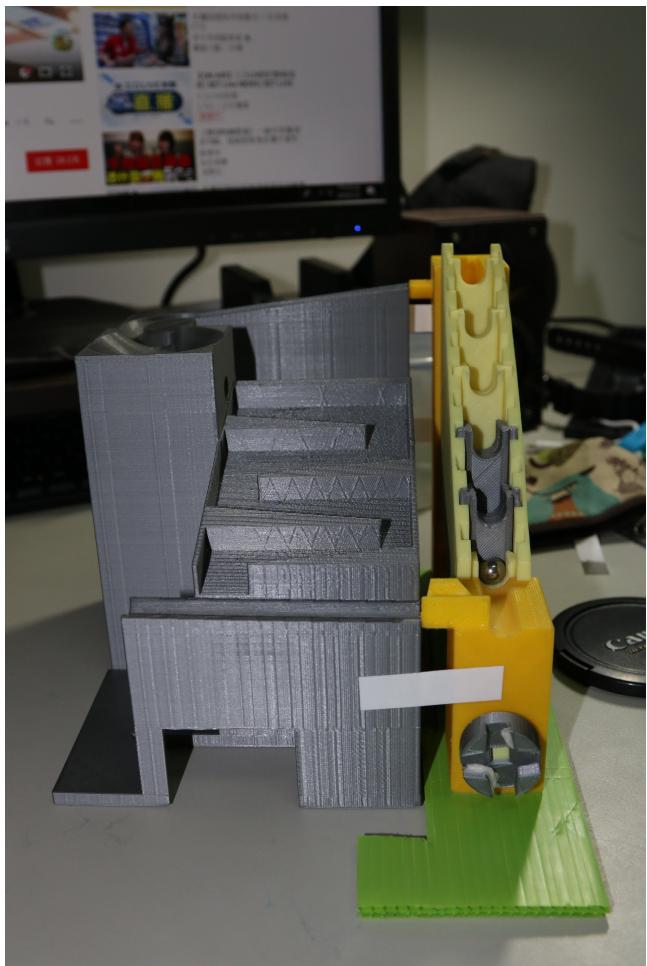
第一個遇到的問題就是兩側的滑塊板因為是塑膠材料當組立在高塊與低塊中，因材料的特性塑膠是有彈性的組立的結果得到兩側的側板有弧形的變形，前後是狹窄導致夾住滑塊，所以必須用銼刀把干涉配合變成於係配合。

第二個是凸輪軸的精密度，實驗室裡的列印機是低精密度的，因為我的凸輪印偏了導致滑塊差不進去需要把凸輪偏差的部分給剪掉再用銼刀砂紙磨平，而凸輪部分也辦法達到我所理想的外型與尺寸，在推動滑塊的同時無法達到我理想的位子時我的鋼球就無法上升，解決的辦法凸輪的凸緣貼電工膠布把不平的緣面用平。

第三個是在設計時的公差配合，這一個部分很吃經驗因為對於實驗室列印機台的不熟所以須多使用才能增加經驗，這次得到的經驗是印孔會變大應軸會變小，噴嘴為 0.07mm 口徑表面粗糙度很差。

粗糙度真的很差因為用肉眼就可看到表面加工的線條，導致滑塊與側板摩擦力大於重力滑塊向下力，所以必須用銼刀砂紙進行表面加工。

伺服馬達在程式上走 180 度但實際上走不到 180 度，而我的機構必須實際走到 180，所以必須用步進馬達來達到我的要求。
