## INFORME TÉCNICO DEFINITIVO DE FINALIZACIÓN DE SERVICIO

Informe Técnico de Finalización de Obra y Recepción Definitiva Provisión e Instalación de Materiales para el Mantenimiento Integral de la Compuerta "Leopoldo Cedeño".

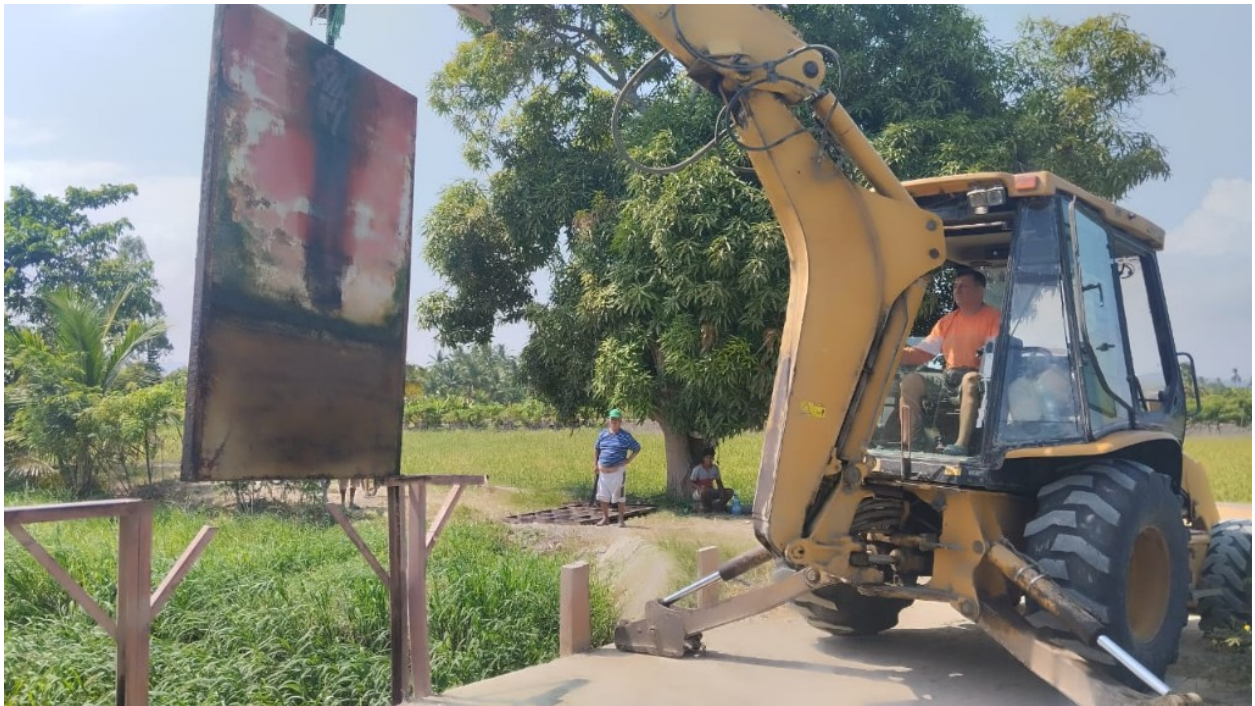
Figura 1. Desmontaje de la estructura metálica corroída existente mediante retroexcavadora.

Se realizó el desmontaje técnico de la estructura metálica corroída existente.

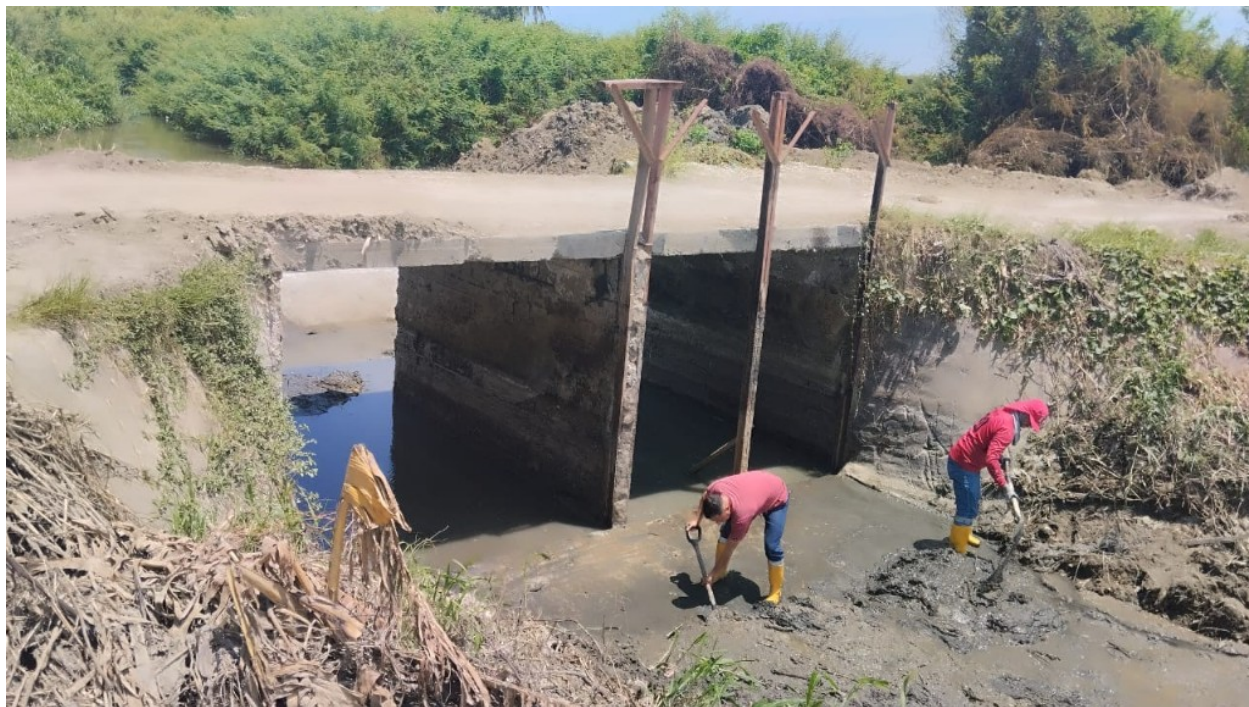
Figura 2. Desazolve manual del canal y retiro de sedimentos previo a las obras de bypass.

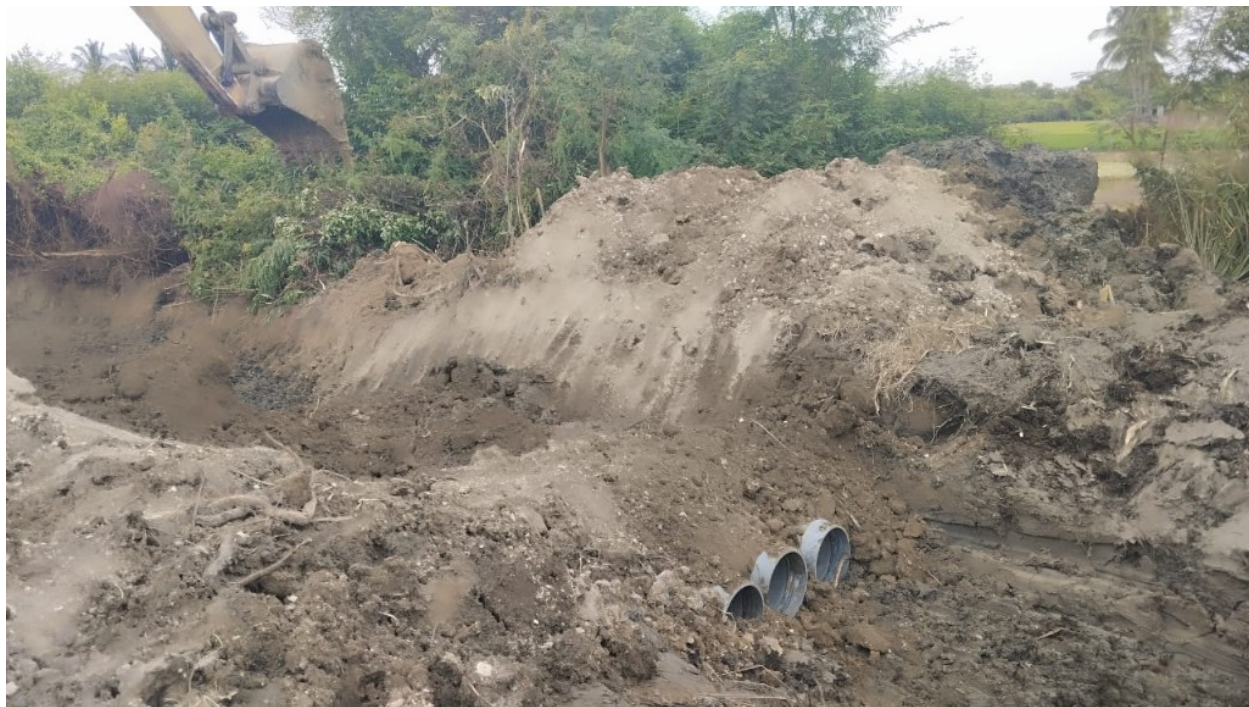
Figura 3. Excavación del desvío provisional e instalación inicial de tuberías para manejo de caudal.

Obra Civil y Bypass: Se utilizó maquinaria pesada (retroexcavadora) para la demolición controlada del muro de hormigón que obstruía el bypass y la excavación del desvío provisional, cumpliendo con la planificación hídrica.

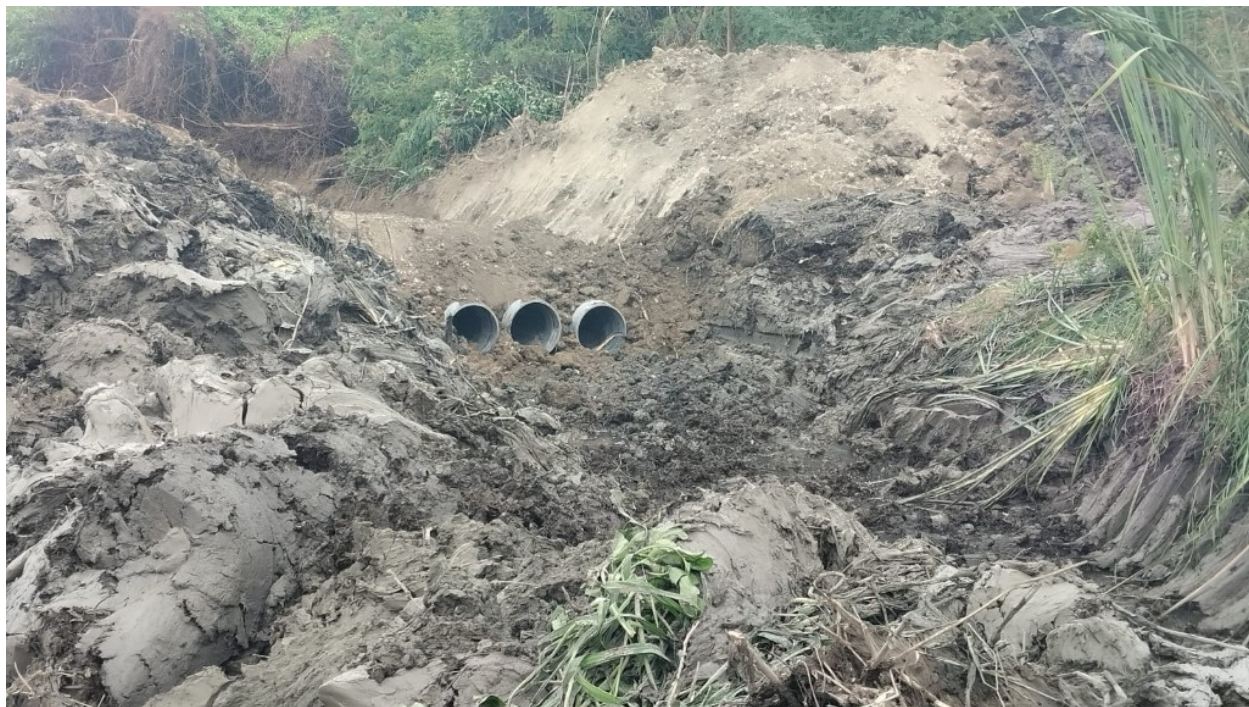
Figura 4. Batería de tres tuberías corrugadas de HDPE de 500 mm instaladas para bypass hidráulico.

Bypass Hidráulico: Se instaló una batería de tres (3) tuberías corrugadas de HDPE de 500mm para el manejo del caudal del canal. Se mantuvo operando dos motobombas de 4" durante 3 días calendario para asegurar el trabajo en seco del área de compuertas.

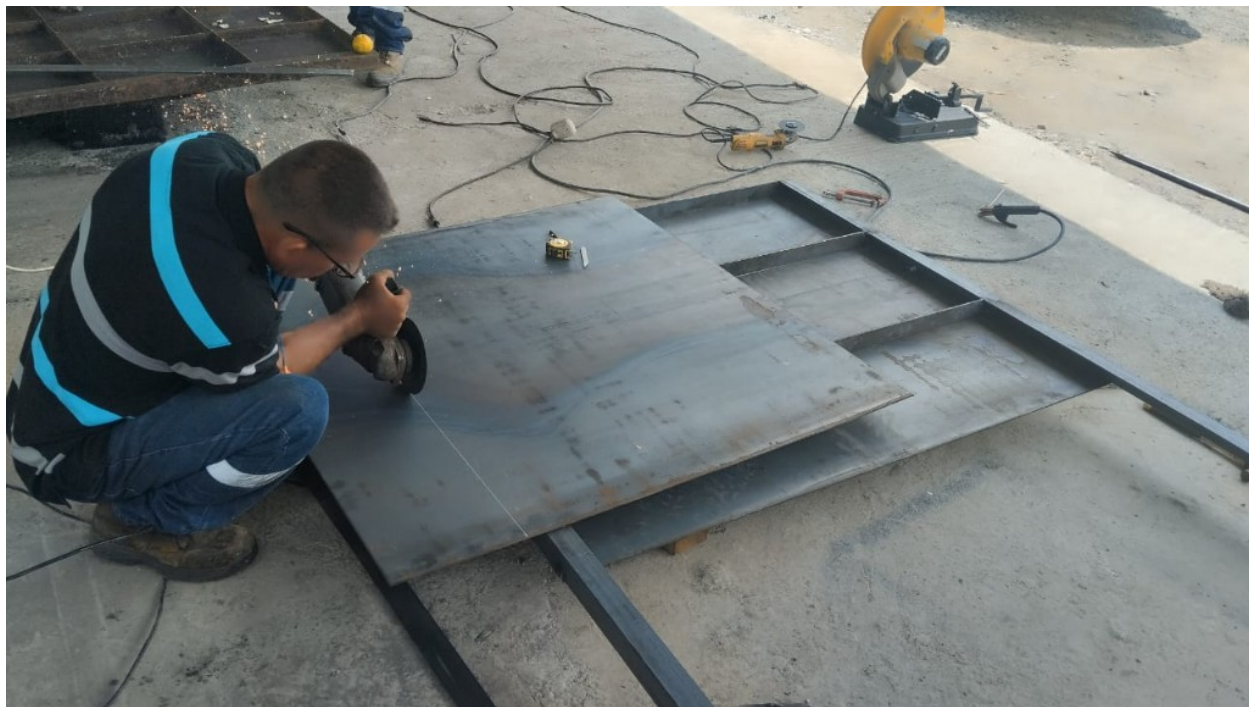
Figura 5. Corte y dimensionamiento de planchas metálicas para fabricación de pantallas nuevas.

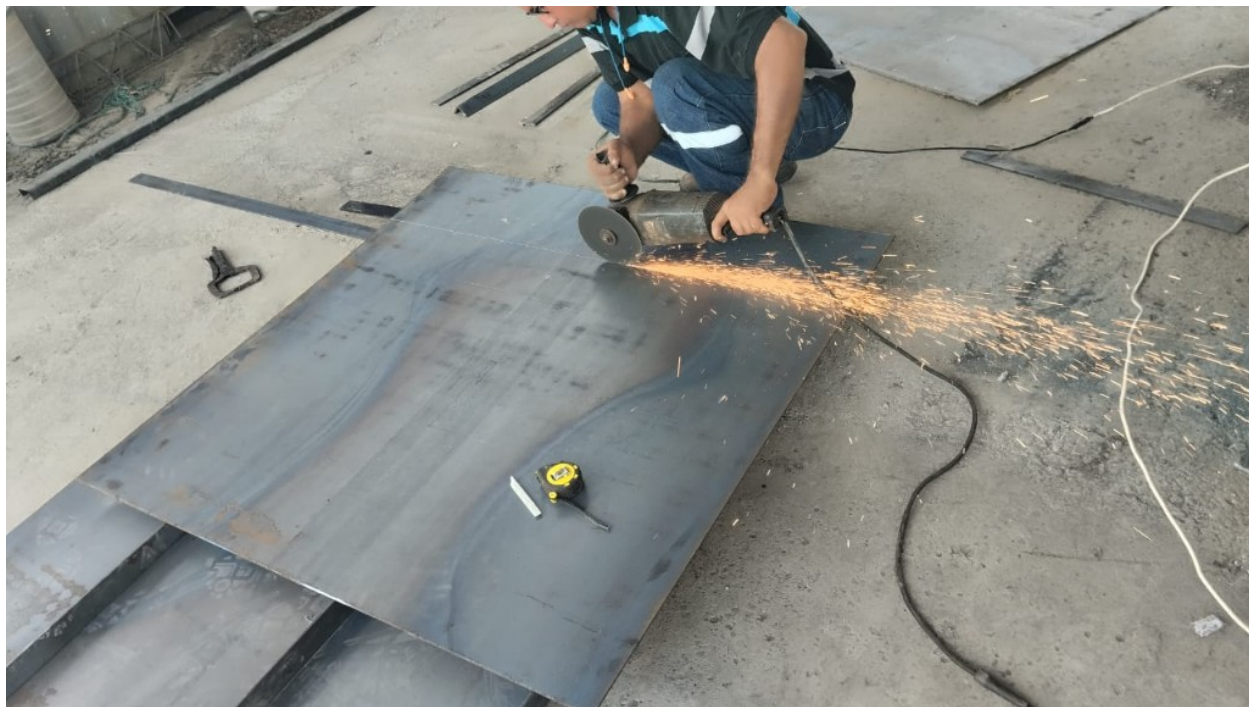
Figura 6. Fabricación de pantallas de acero A36: corte de plancha con amoladora angular.

- Fabricación y montaje de cuatro (4) pantallas nuevas de acero A36 (3mm espesor) con bastidores reforzados de Perfiles Tipo C pesados (6mm).
- Instalación de las nuevas guías laterales (ángulos de 2x1/4").
- Reposición integral del puente de operación (6.40m x 40cm) con plancha estriada "alfajor" para seguridad industrial del operador.
- Instalación de las cuatro (4) tuercas de bronce SAE 65 de alta fricción y los cuatro (4) volantes de maniobra adaptados a los nuevos ejes extendidos.

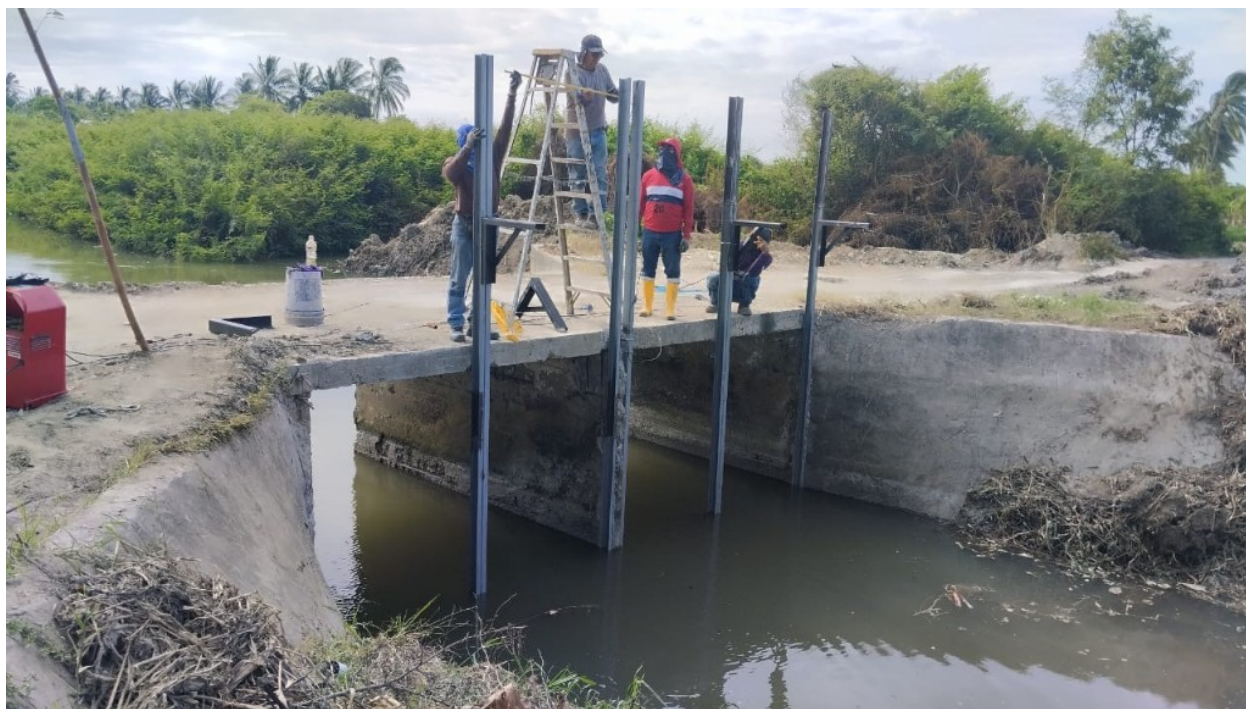
Figura 7. Instalación de guías laterales metálicas tipo U sobre la estructura de hormigón.

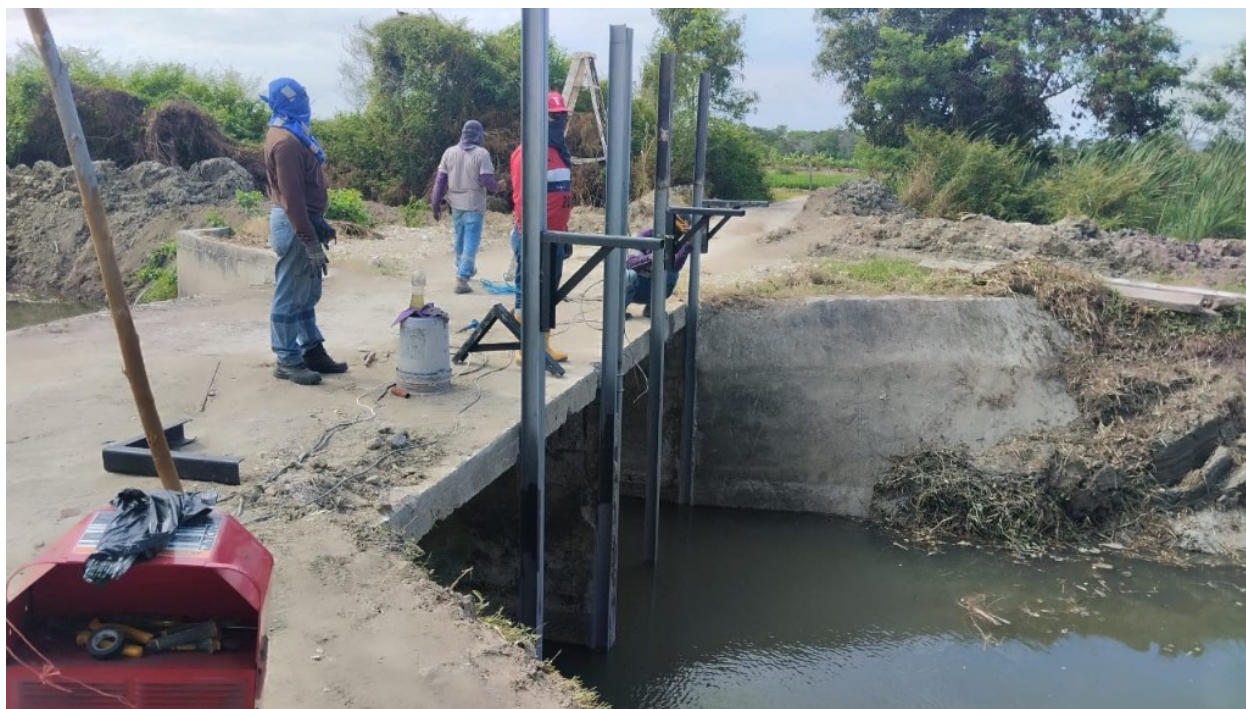
Figura 8. Montaje y nivelación de soportes verticales para el sistema de compuertas.

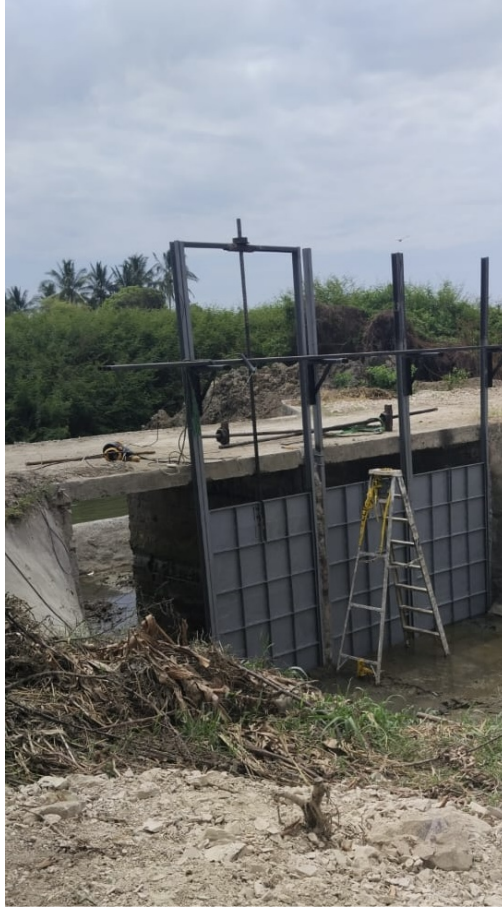
Figura 9. Montaje de pantallas nuevas en guías laterales; verificación de alineación.

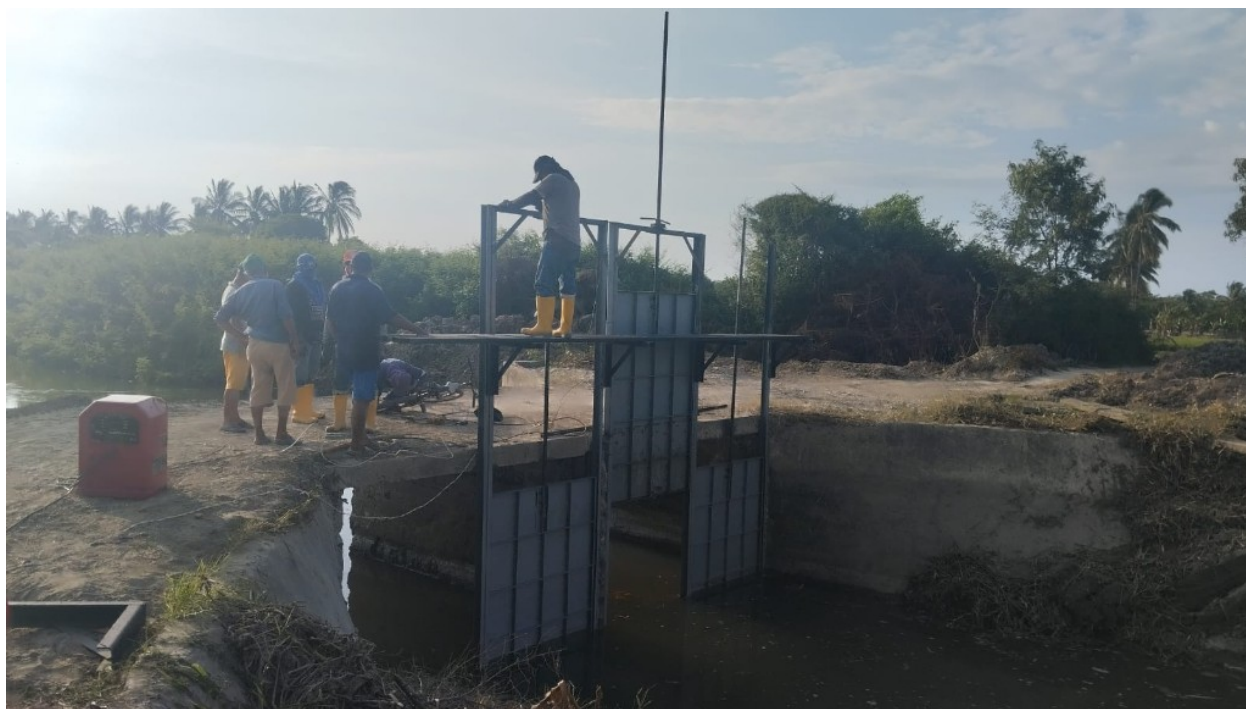
Figura 10. Ajuste final del mecanismo de izamiento y acabado de compuertas en sitio.

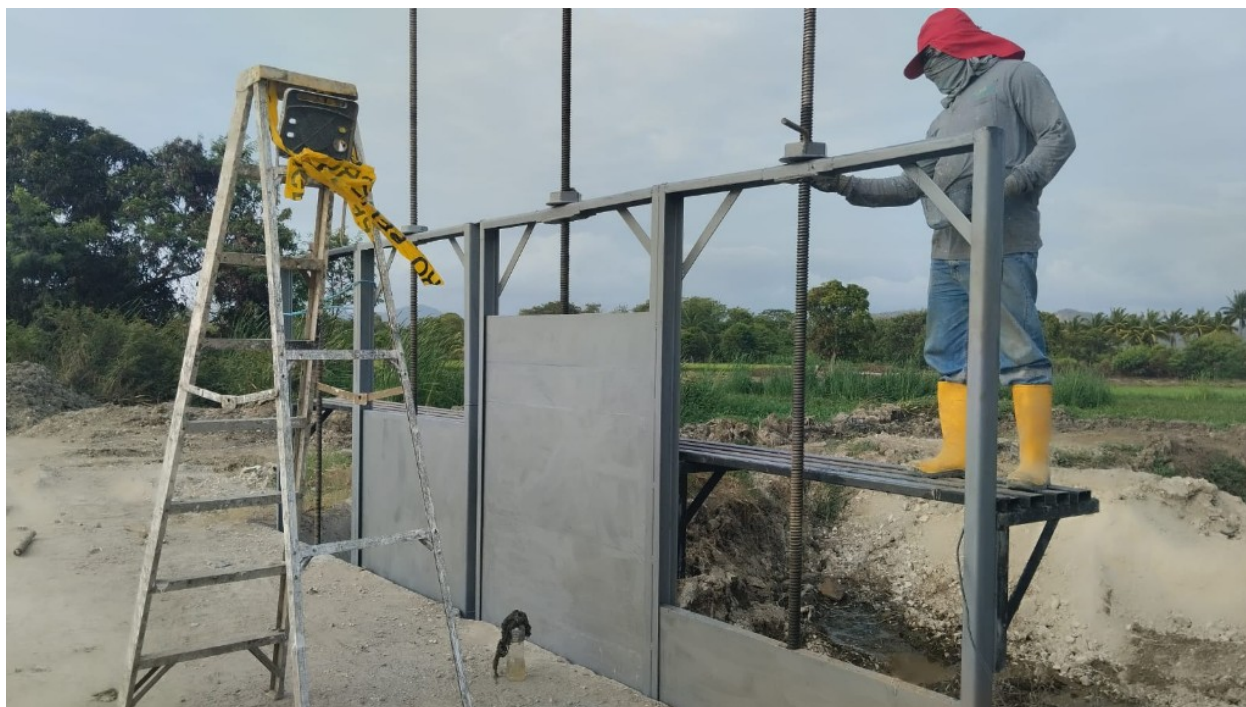
Figura 11. Instalación de la estructura metálica de compuertas sobre el canal, con personal técnico en plataforma de trabajo y equipos de soldadura en sitio.

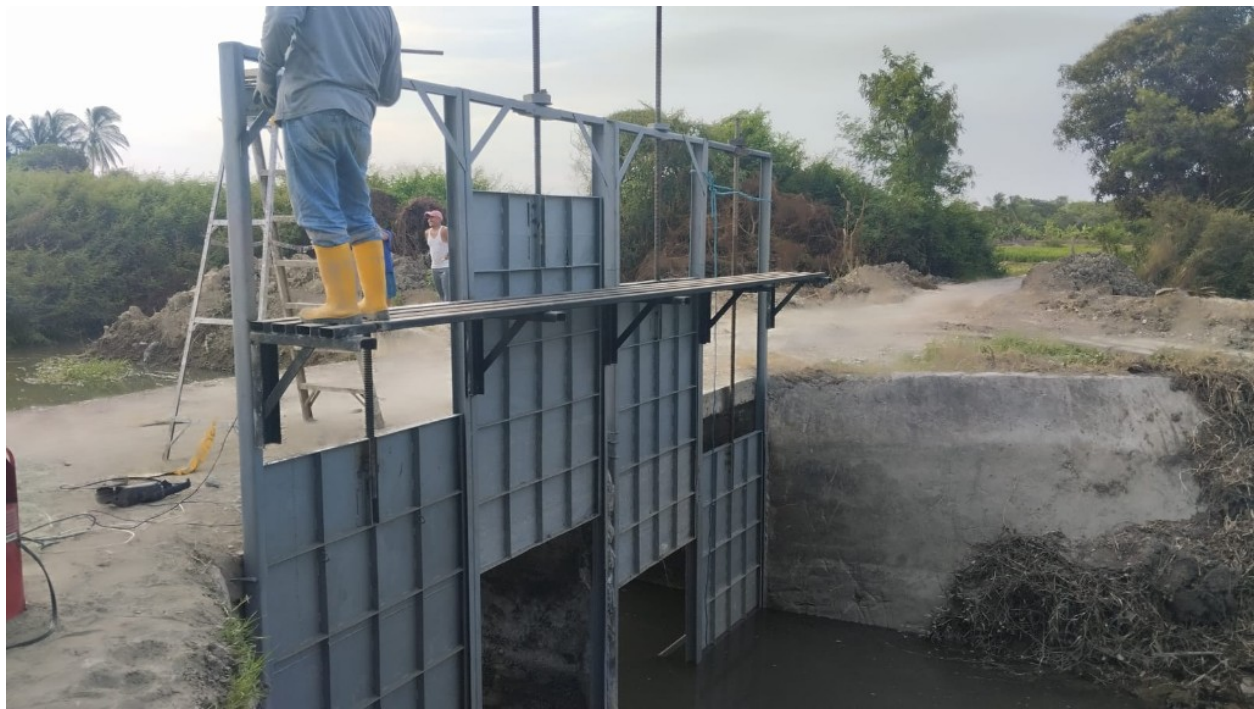
Figura 12. Ajuste final del mecanismo de izamiento y verificación operativa de las compuertas en la estructura instalada.
