## INFORME TÉCNICO DEFINITIVO DE FINALIZACIÓN DE SERVICIO

Informe Técnico de Finalización de Obra y Recepción Definitiva del Servicio de Rehabilitación Integral de la Compuerta "Leopoldo Cedeño".

| <b>Objeto Contractual</b> | Provisión e Instalación de Materiales para el Mantenimiento Integral de la Compuerta "Leopoldo Cedeño", conforme el detalle de la Orden de Compra IC-EPA EP-052-2026. |
| <b>Ubicación</b> | Compuerta Leopoldo Cedeño, sector las Gilces de la Parroquia Crucita del cantón Portoviejo, provincia Manabí. |

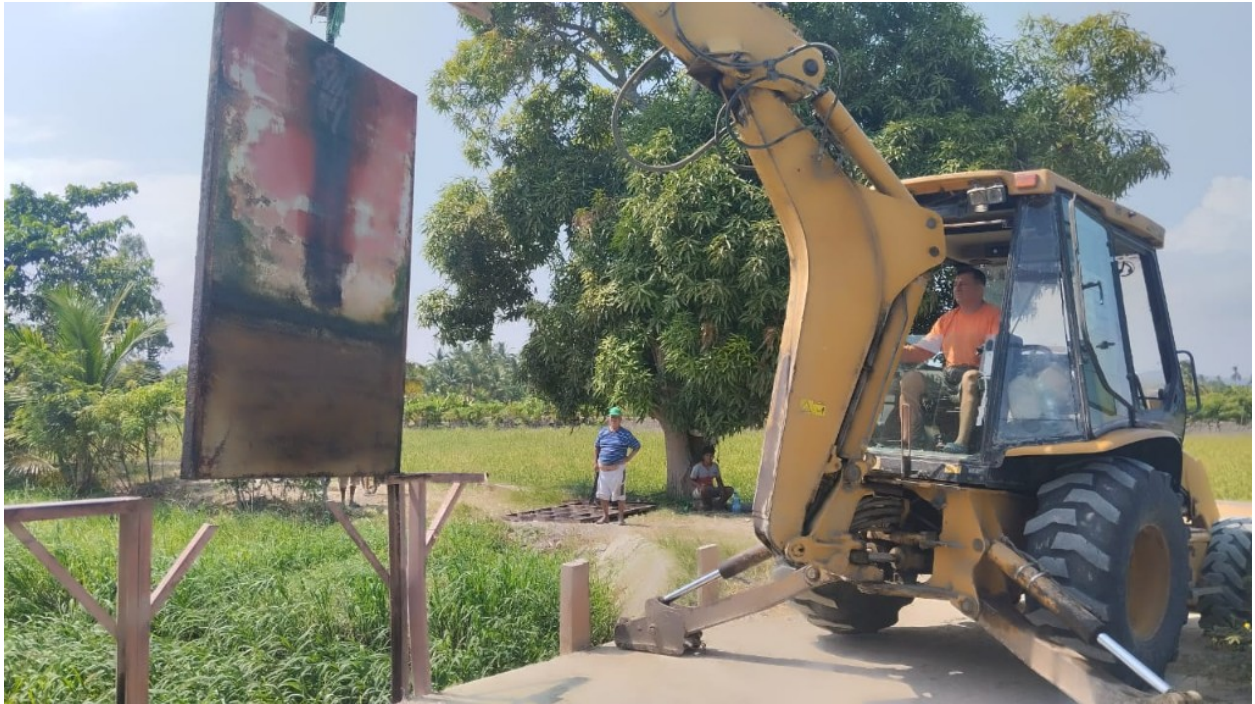
Figura 1. Desmontaje de la estructura metálica corroída existente mediante retroexcavadora.

Se realizó el desmontaje técnico de la estructura metálica corroída existente.

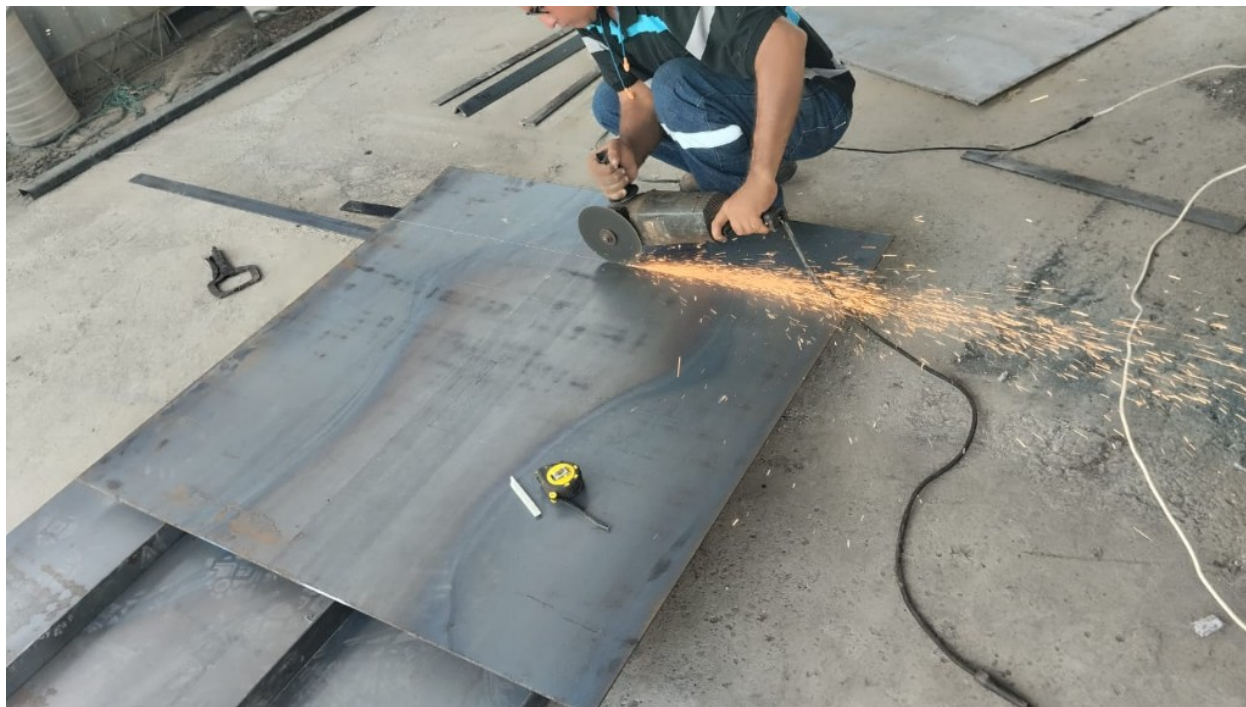
Figura 6. Fabricación de pantallas de acero A36: corte de plancha con amoladora angular.

- Fabricación y montaje de cuatro (4) pantallas nuevas de acero A36 (3mm espesor) con bastidores reforzados de Perfiles Tipo C pesados (6mm).
- Instalación de las nuevas guías laterales (ángulos de 2x1/4").

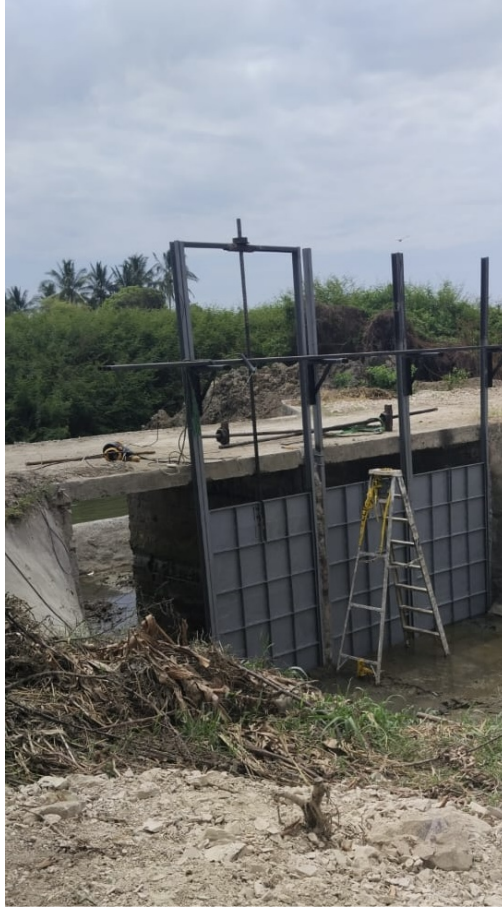
Figura 9. Montaje de pantallas nuevas en guías laterales; verificación de alineación.

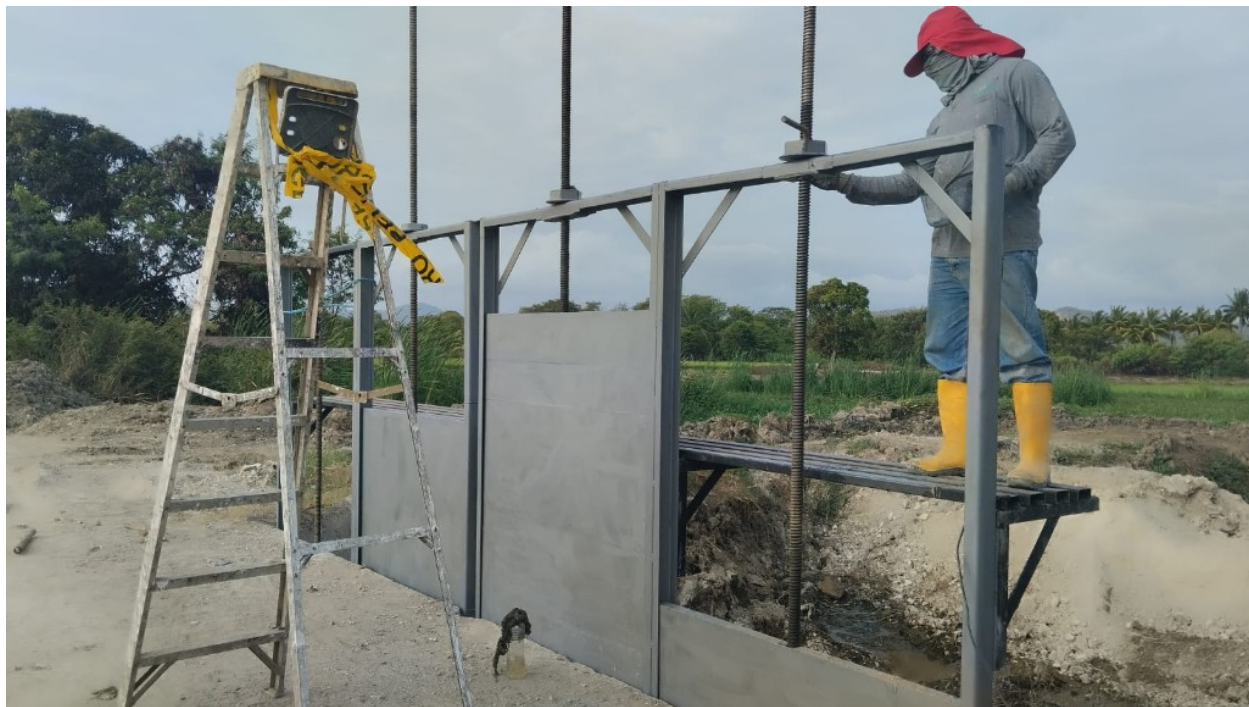
Figura 11. Instalación de la estructura metálica de compuertas sobre el canal, con personal técnico en plataforma de trabajo y equipos de soldadura en sitio.

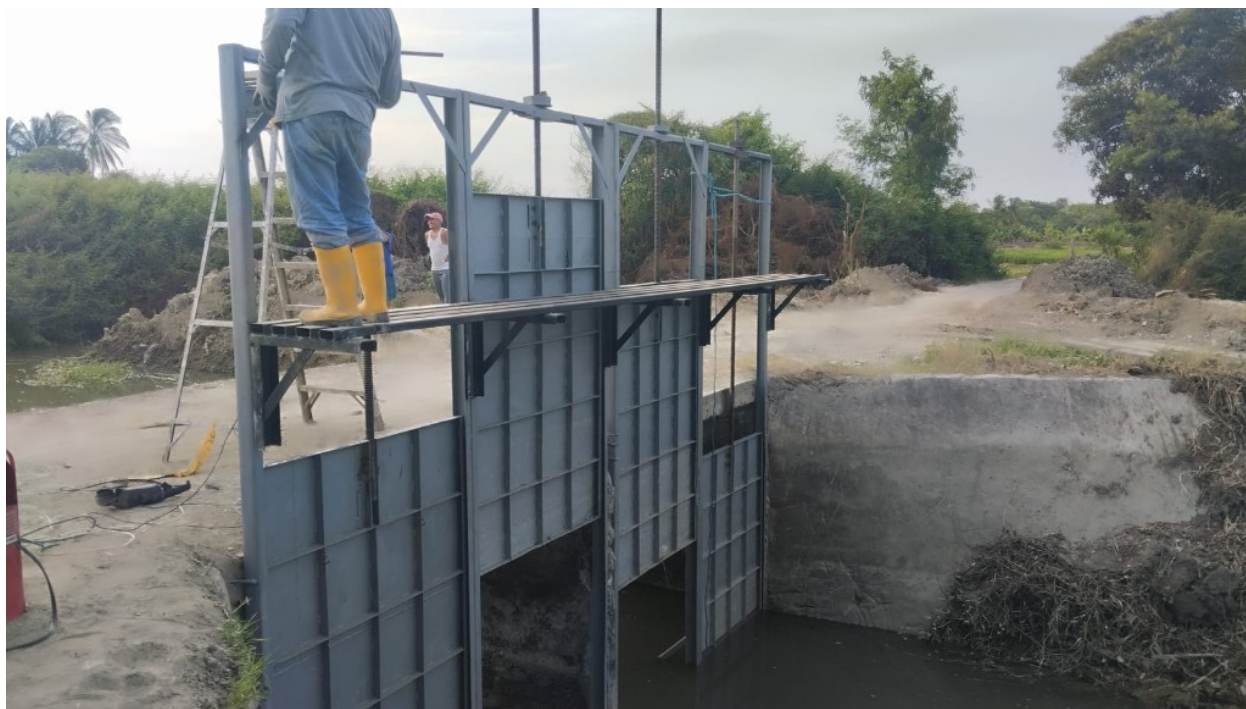
Figura 12. Ajuste final del mecanismo de izamiento y verificación operativa de las compuertas en la estructura instalada.
