**Oggetto:** relazione conclusiva in merito al Contratto di Ricerca Rep. 92 Prot. 969 del 13/10/2020 finalizzata al ‘Progetto di valorizzazione e promozione del territorio del Comune di San Giovanni Lipioni (CH)’.

### PROPOSTA PER UN PROGRAMMA DI RIVITALIZZAZIONE DELL'ABITATO DI SAN GIOVANNI LIPIONI

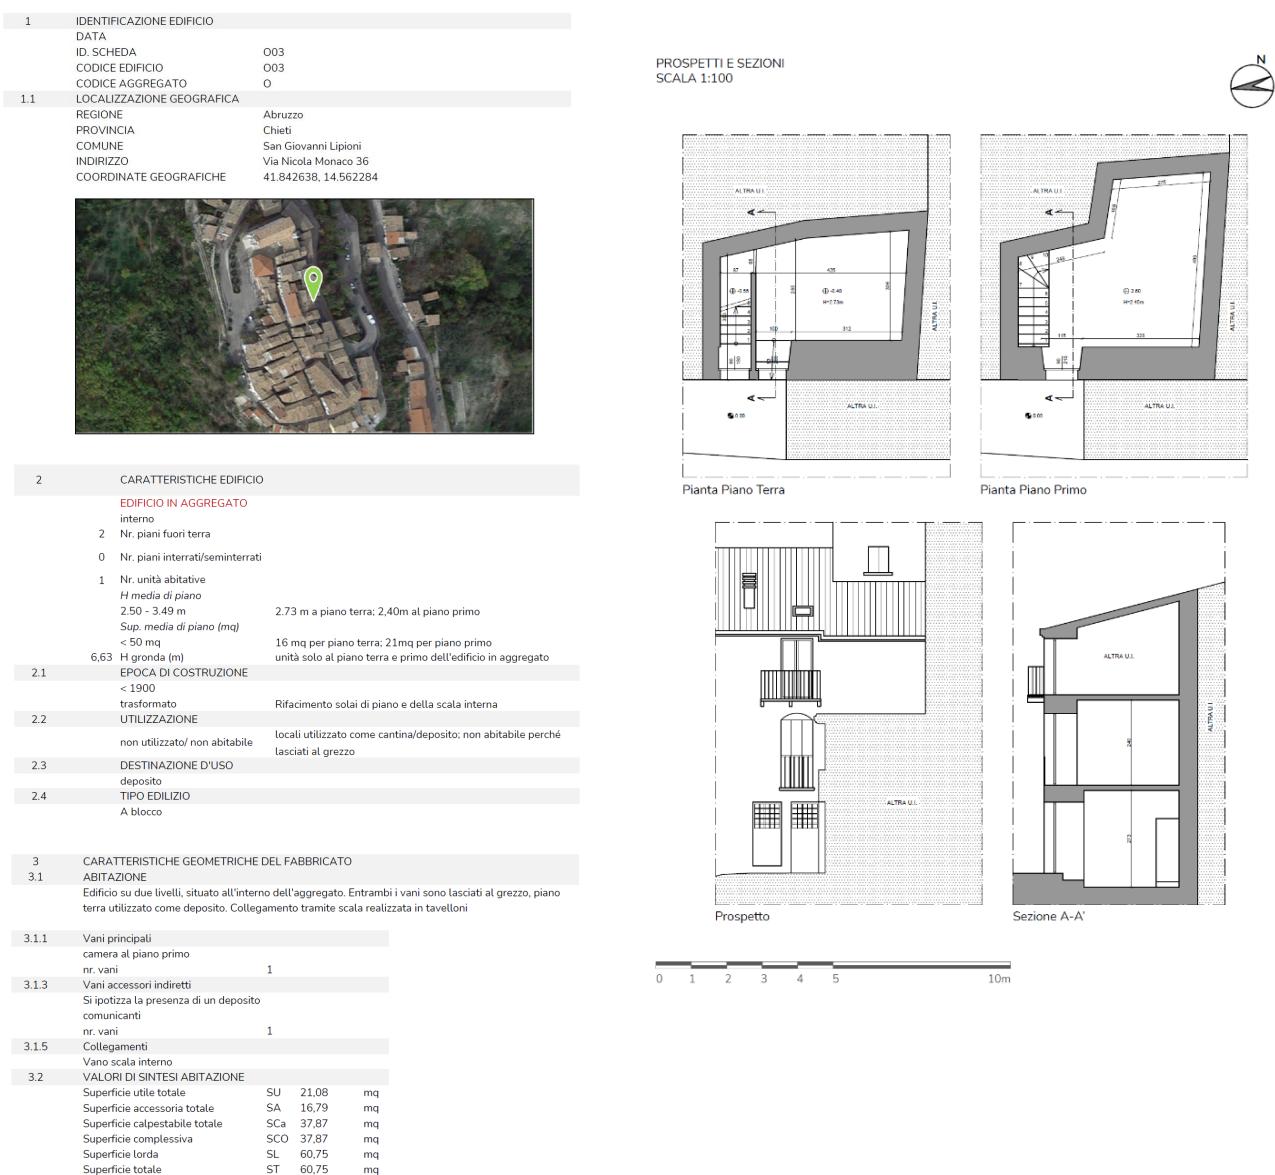
Figura 7 - Estratto della scheda descrittiva (unità 03)

| Muratura di scarsa qualità. Elevata probabilità di subire lesioni e instabilizzarsi per azioni verticali, di collasso furi dal piano in caso di sisma e di subire lesioni nel caso di azioni nel piano. | | | |
| stato di conservazione | | | Stato di conservazione scarso. |
| IQM | | | Criticità per azioni fuori dal piano. Non perfetto comportamento monolitico e possibilità di lesioni in caso di sisma. Possibilità di collasso in caso di non efficace connessione ai muri di spina (caso ipotizzato). |
| carenze strutturali Assenza di cordolatura. Assenza di collegamento rigido tra travi e muratura. Assenza di soletta rigida. Assenza di collegamento tra muratura e solaio in una delle pareti. | | | 3 |

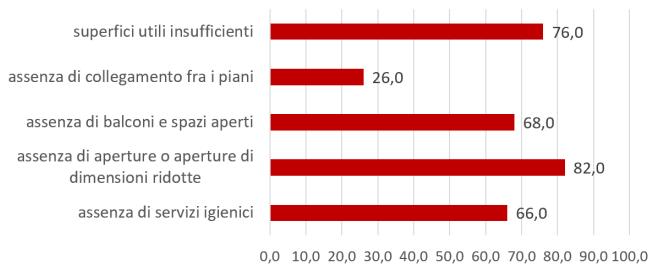
*Figura 17 - Percentuali delle criticità riscontrate*

Un'ultima riflessione deve poi essere rivolta al rispetto delle attuali condizioni degli edifici rispetto alle attuali esigenze abitative. Gli attuali standard abitativi sono molto differenti da quelli riferibili all'epoca di costruzione degli edifici oggetto di studi, e questi si riflettono in criticità dal punto di vista strutturale e distributivo.
