| <br><b>UTN.BA</b> | <b>SEGURIDAD E HIGIENE<br/>LABORAL</b> | | |
| | <b>PORTADA TRABAJO PRÁCTICO</b> | | |

## **Trabajo Práctico N°1: Seguridad e Higiene**

Para el siguiente trabajo se llevará adelante el desarrollo de la fábrica de baterías UnionBat, una instalación especializada en la producción nacional de baterías de alta calidad para una amplia gama de aplicaciones. Ubicada en una gran área industrial, la fábrica cuenta con instalaciones modernas y equipos de vanguardia para fabricar baterías confiables y duraderas. Es una empresa totalmente integral que inicia su proceso de fabricación en su fundición de metales no ferrosos, fabricando sus aleaciones de alta calidad y pureza.

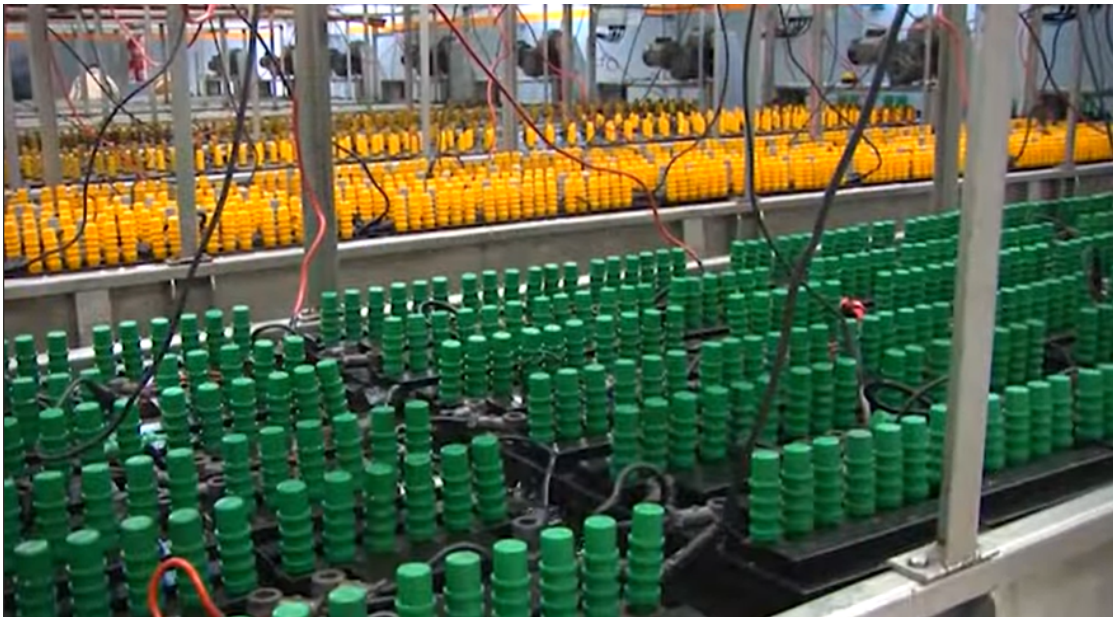
En la foto se puede visualizar como es que se distribuyen las baterías unas al lado de las otras a lo largo de todas las mesas, en la planta de San Martín es similar pero las baterías se encuentran más elevadas ya que no están bajo un método de refrigeración que se le llama “Baño María invertido” que consiste en enfriar las baterías sumergiéndolas en agua que se va renovando.

Otro dato para saber es que esos tapones son los que se utilizan para dos cosas, una es evitar la pérdida del ácido sulfúrico que se liberaría en forma de vapor y dos prevenir que entren contaminantes externos como polvo, suciedad o humedad que pueden llegar a la conductividad de las baterías y reducir la vida útil de estas.

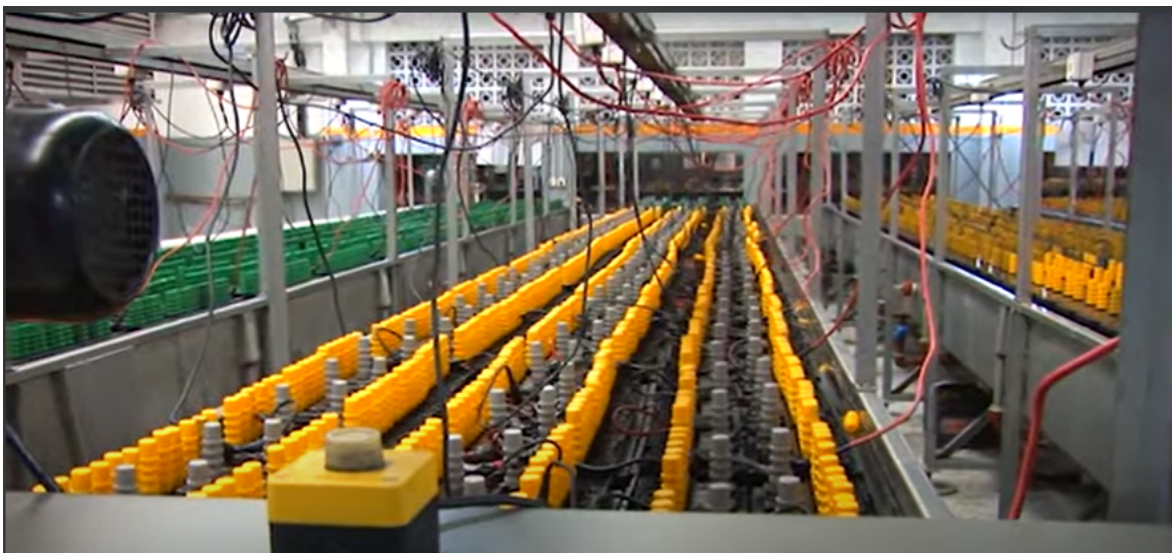
En esta otra foto lo que se pretende mostrar es que arriba a la izquierda se puede llegar a ver uno de los extractores, de la misma manera se encuentran distribuidos en la planta de San Martín, en el otro extremo de este sector se encuentran las bocas de aire, una

cosa que quizás no se puede llegar a ver en las fotos y que es distinto a la planta de San Martín, es que los operarios pueden entrar y salir de los pasillos por ambos costados

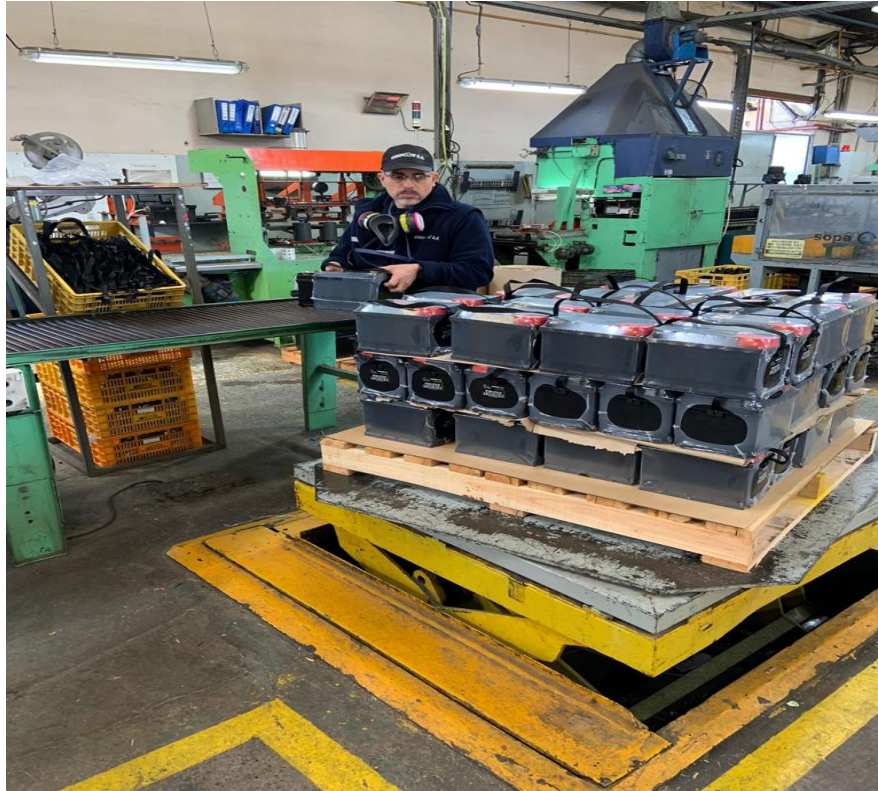
*Foto tomada en la fábrica*

En la siguiente imagen se puede observar lo que sería el puesto de trabajo que se escogió para trabajar:

En este puesto podemos encontrar una gran cantidad de mejoras ergonómicas que están realizadas para el cuidado del operario.

Lo primero que podemos observar es que la mesa es una cinta transportadora que luego prosigue con rodillos que permite que se puedan arrastrar con mayor facilidad las baterías o que estas sean empujadas por las baterías que vienen detrás por lo que el operario no tendría la necesidad de arrastrarlas a menos que quiera apurar el proceso.

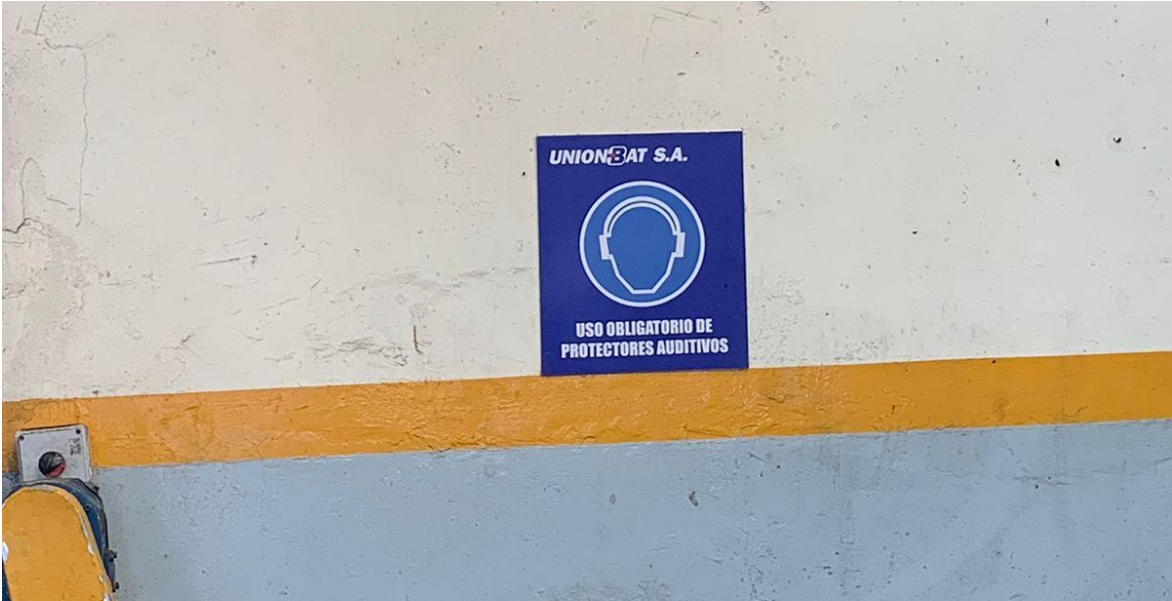
Nos parece importante remarcar que la empresa aún así le proporciona a sus trabajadores tapones multiusos que deben ser utilizados obligatoriamente en este sector de la industria, lo cual está señalizado en este sector como se puede observar en la siguiente imagen:

*Foto de la indicación del uso de EPP tomada en la fábrica*

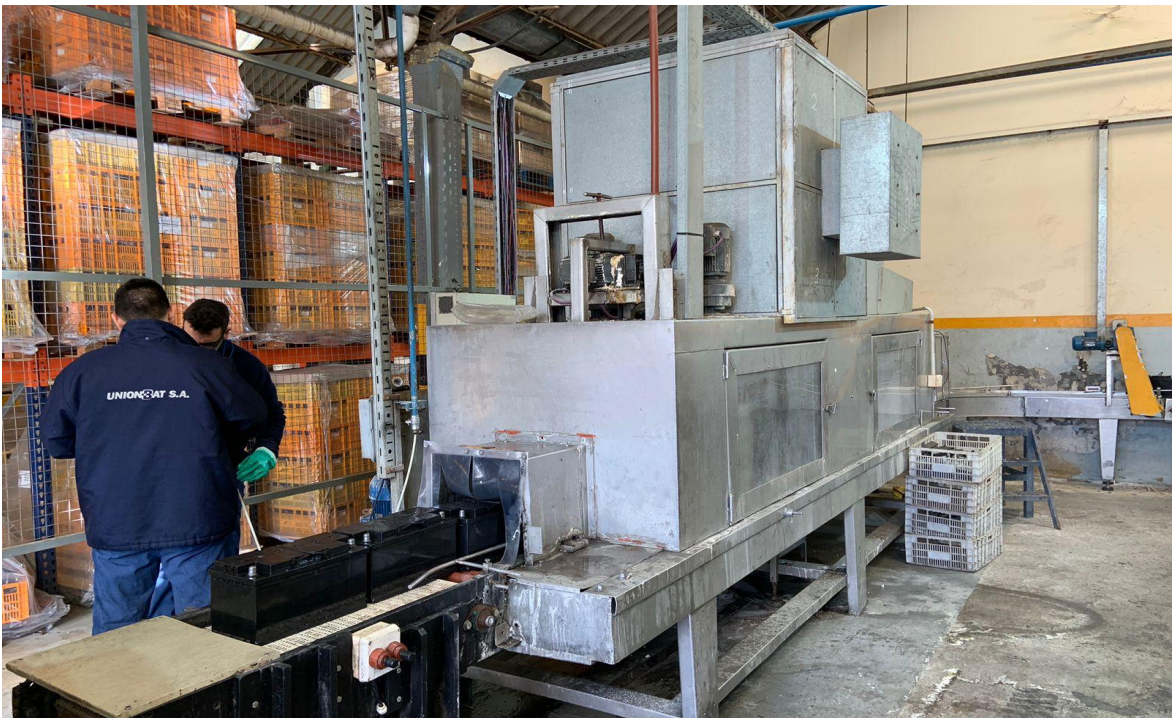
Otro punto que nos pareció importante remarcar en este sector es que ambas maquinarias recibieron una modificación para lograr aislar el ruido que estas podían llegar a emitir en un tiempo pasado, esto demuestra que la empresa siguió con los pasos correspondientes para el control del nivel de ruido, atacando primero la fuente

*Foto de una lavadora tomada en la fábrica*

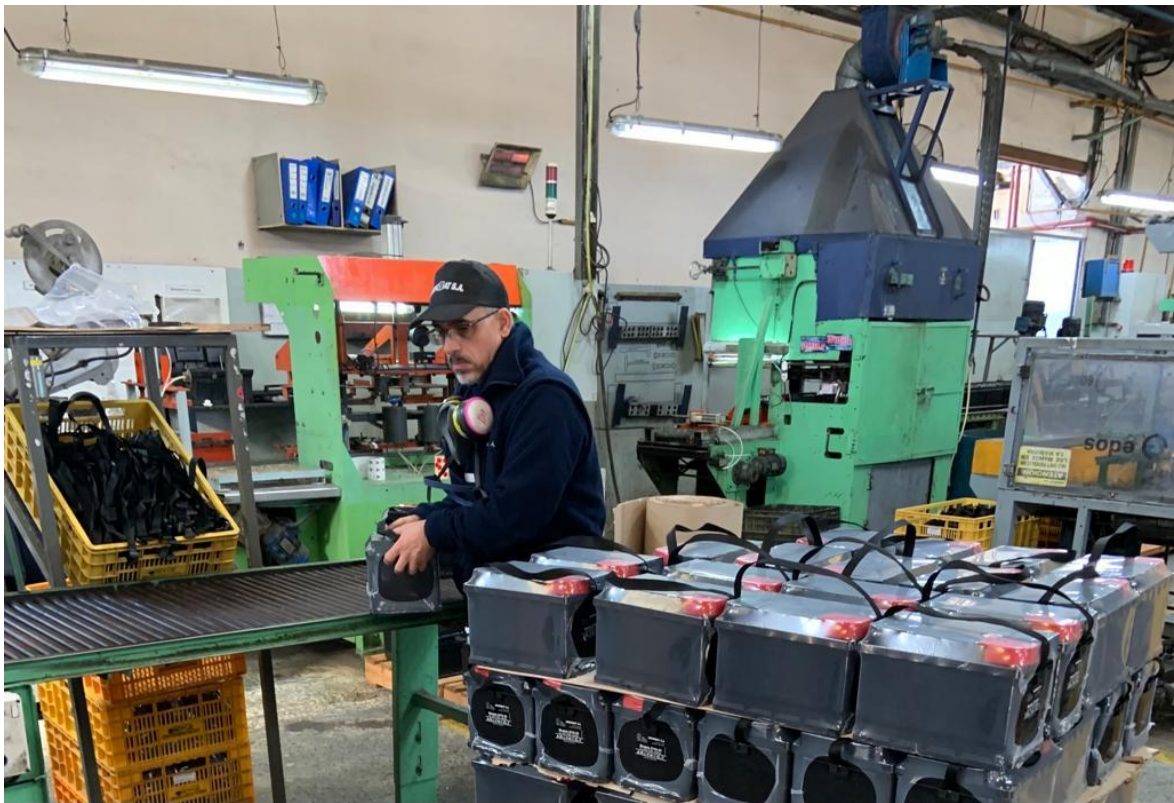
Pudimos observar en esta zona de trabajo que existían tres tipos de iluminación, en primer lugar había tubos led cercanos al área de trabajo (como se ve en la imagen a continuación).

*Foto de las luminarias en cada puesto de trabajo tomada en la fábrica*
