## 天数智芯加速卡常见问题分析手册

版本：SDK V1.0 及以上

日期：2026.2.28

适用产品：天垓 100 | 天垓 150 系列 | 智铠系列

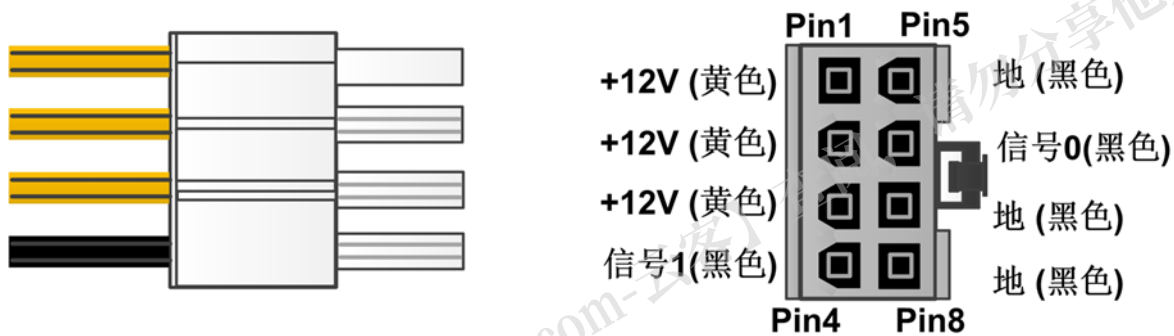
图 2: 智铠 100 加速卡服务器主板电源接口示意图

智铠 100 加速卡服务器主板电源接口：

请访问 [天数智芯官网文档中心](#) 并下载产品对应的《硬件说明及安装指南》了解详情；也可以通过扫描下方二维码观看安装视频文件 (天垓 100 加速卡)，了解安装过程。其它加速卡，请联系天数智芯应用工程师获取支持。
