SAE 13 2022/23

RAPPORT

UHA R&T

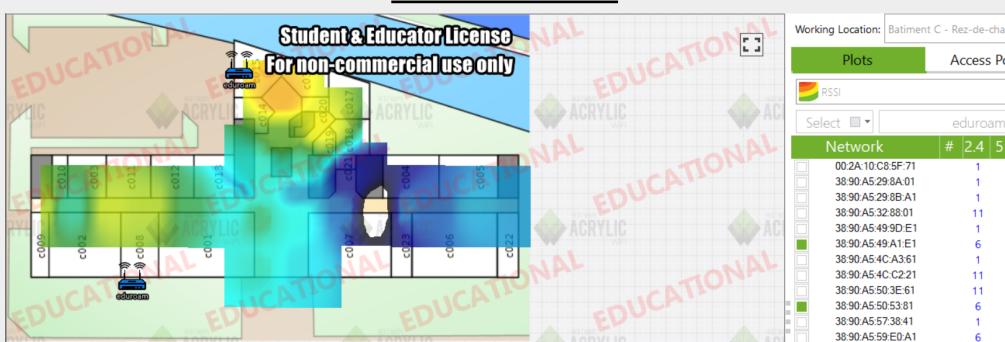
Rez-de-chaussez

Pour le rez-de-chaussez, nos scans ne montrent aucun AP correspondant à "CG-C-AP03".

Nous supposons que celui-ci devrait se situer entre la salle C007 et C023, une perte de signal importante se situant à cet endroit.

Nous observons qu'à part ce problème la couverture du rez-de-chaussez du réseau eduroam est correcte.

Les channels utilisés pour ces deux AP étant différents et faisant partie des plus optimisés (1, 6, 12) ceci nous paraît correct, supposant que AP03 (lorsque fonctionnel) soit sur le channel 12.

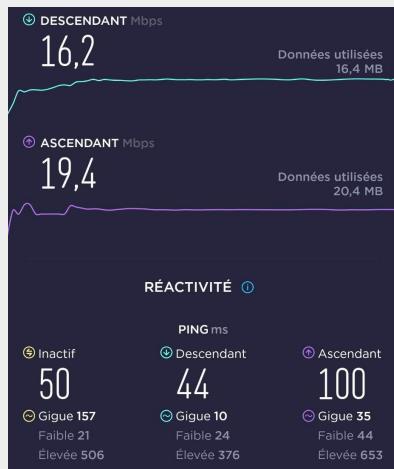
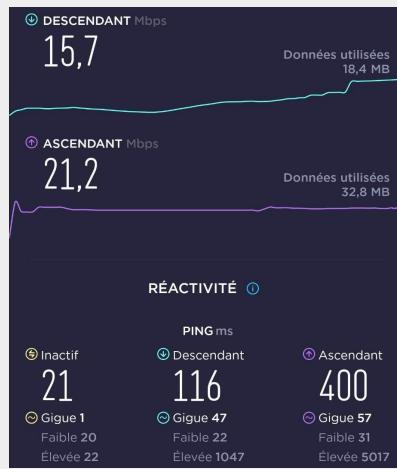
SAE13_GRD : Speedtest

Nous constatons que plus nous nous éloignons, ainsi que rajoutons des obstacles, le débit vers notre borne WiFi diminue à un tel point que la connexion 802.11g dans la salle C102 n'est plus du tout stable.

Même si nous pensons que ceci est également dû à de très fortes interférences aux vus du speedtest 5GHz effectué dans la même salle que l'AP. En effet, celui-ci nous montre une vitesse de transmission encore plus faible qu'en 2.4GHz ainsi qu'un ping aberrant.
